**DIRECCIÓN GENERAL DE AERONÁUTICA CIVIL
DEPARTAMENTO PREVENCIÓN DE ACCIDENTES**

INFORME PRELIMINAR 12 MESES DEL SUCESO DE AVIACIÓN N° 2045-24

31 de Enero del 2025

Aeronave : Helicóptero, Eurocopter AS-350 B3 “Ecureuil”.

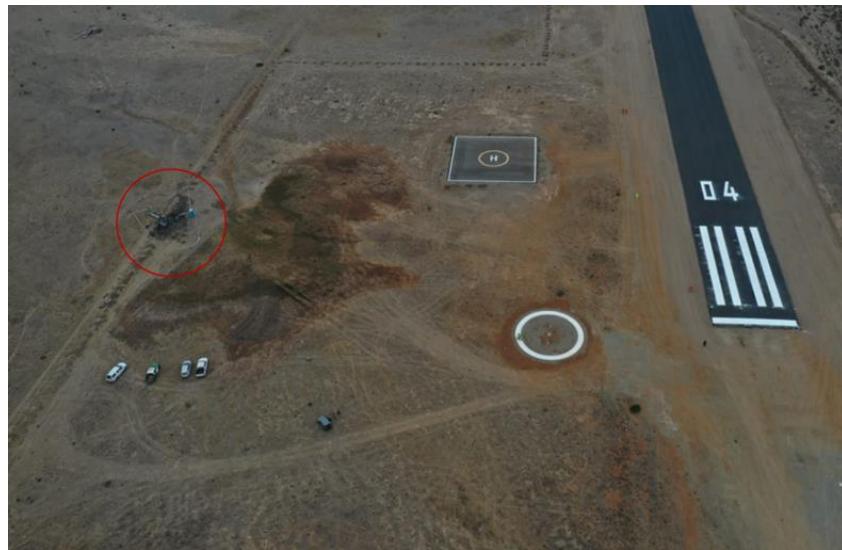
La ubicación final de la aeronave (círculo rojo), estaba a 132 m al costado Oeste de la pista 04 del Aeródromo Pichidanguí (SCDI) (Fotografía N° 2).

Fotografía N° 2: Vista del sitio del suceso (círculo rojo).

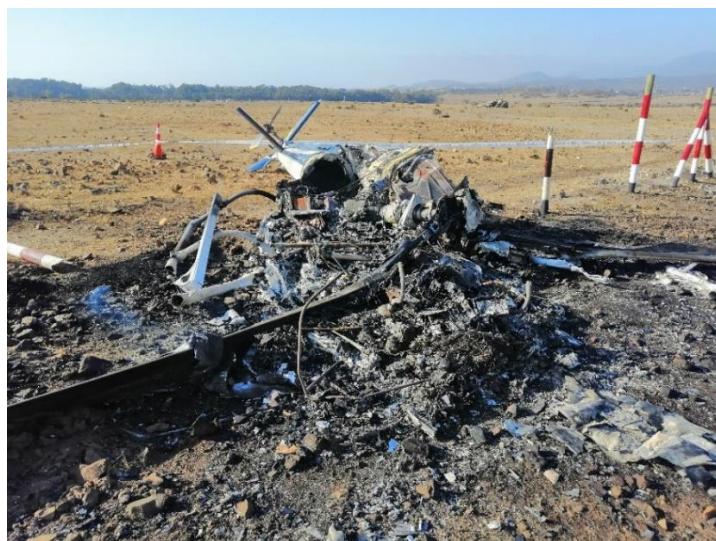
La aeronave estaba volcada, sobre su costado izquierdo y con una orientación al rumbo 125° (Fotografías N° 3 a 6).

Fotografía N° 3: Vista de la aeronave volcada a la izquierda, orientada al 125°.

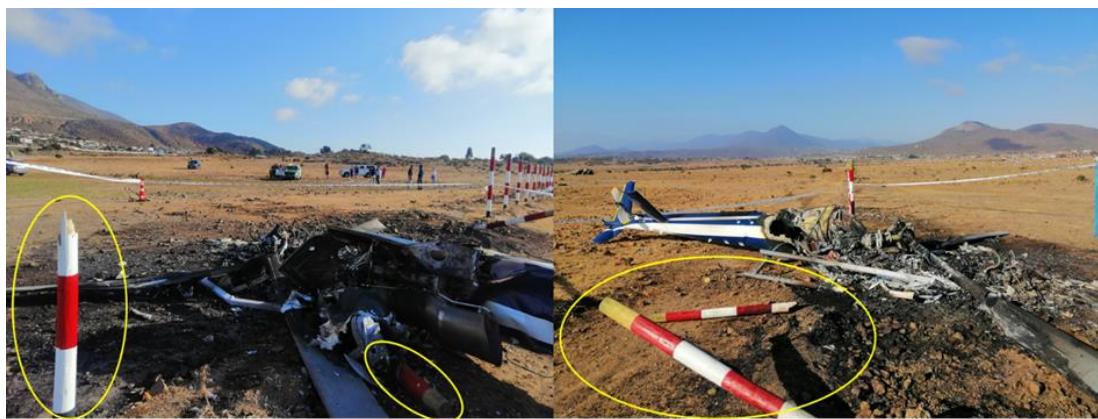
Cono de cola y rotor de cola: no fueron afectados por el incendio, encontrándose el estabilizador horizontal derecho abollado con signos de haber golpeado con un pilote de madera del cerco perimetral.

Fotografías N° 4 y 5: Vista de Norte a Sur y de Sur a Norte, con restos de los pilotes impactados por la aeronave.

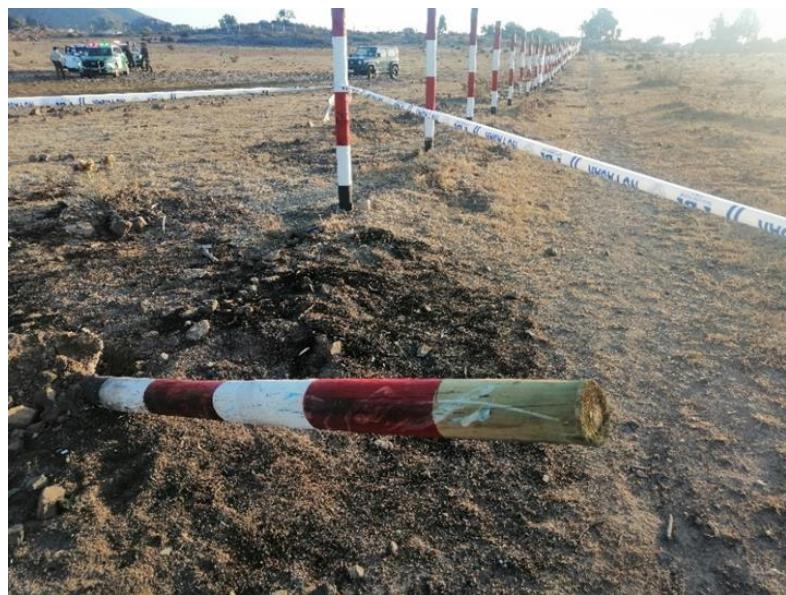
Fotografía N° 6: Vista de las huellas del impacto de la aeronave contra el pilote.
