**INFORME PRELIMINAR 24 MESES DEL SUCESO DE AVIACIÓN N° 2012-22**

**31 de diciembre del 2022**

Fecha suceso : 31 de diciembre 2022.  
Hora suceso : 19:00 hora local.  
Lugar : 10 km al Noroeste de la ciudad de Galvarino, Comuna de Galvarino, Región de La Araucanía.  
Aeronave : Avión fabricado por Air Tractor, modelo AT802.  
Licencia Piloto : Piloto Comercial de Avión.  
Ocupantes : 01 ocupante.

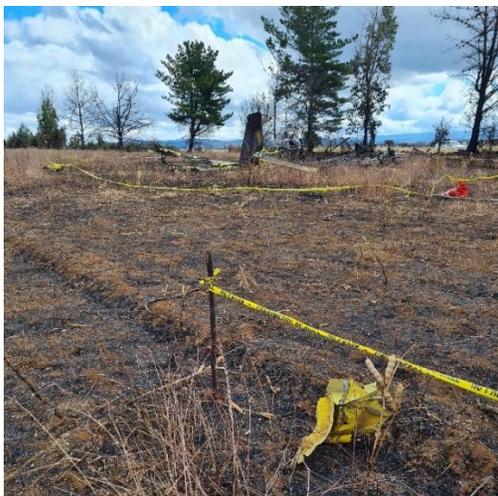
La inspección al sitio del suceso permitió establecer un primer contacto de la aeronave contra el terreno con una de sus alas, dejando evidencia de su desplazamiento en el terreno para posteriormente impactar con la hélice y motor, continuando su desplazamiento perdiendo su tren de aterrizaje y alas, quedando la estructura del fuselaje y empenaje en dirección opuesta a la del impacto contra el terreno. Posterior al impacto, la aeronave se incendió por completo, consumiéndose gran parte de sus estructuras. Los restos quedaron dispersos en un radio de 30 metros aproximadamente. El terreno correspondía a un terreno de cultivo de consistencia

dura y plana. En el lugar del primer impacto existía una hilera de árboles, uno de los cuales fue impactado por la aeronave (Ver fotografía N°1).

**Fotografía N°1: Vista general del sitio del suceso.**

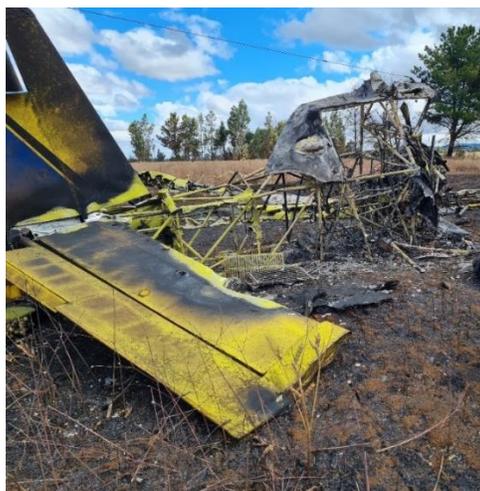
La aeronave se encontró sobre el terreno apoyada sobre su fuselaje y con el empenaje unido a esta. El tren de aterrizaje principal y de cola, al igual que las alas, el motor y la hélice, se desprendieron de la aeronave quedando dispersos sobre el terreno y afectados por el fuego (Ver fotografía N°2).

**Fotografía N°2: Restos de la aeronave.**

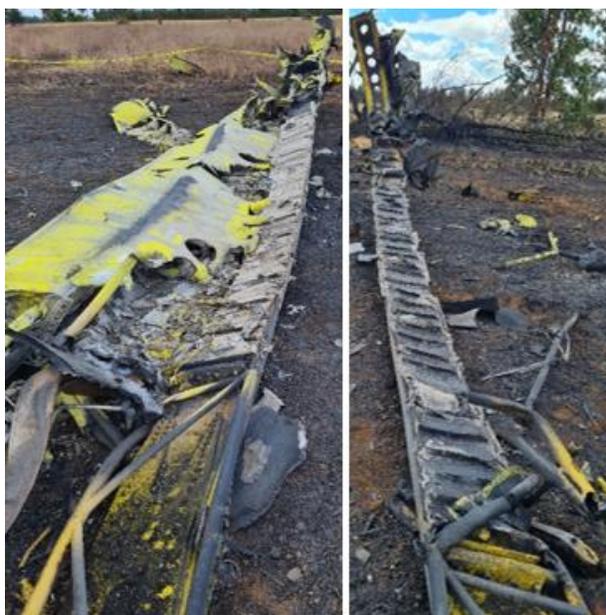
La estructura completa de las alas se desprendió del fuselaje, siendo consumido su recubrimiento por el fuego (Ver fotografías N°3).

**Fotografía N°3: Alas de la aeronave.**

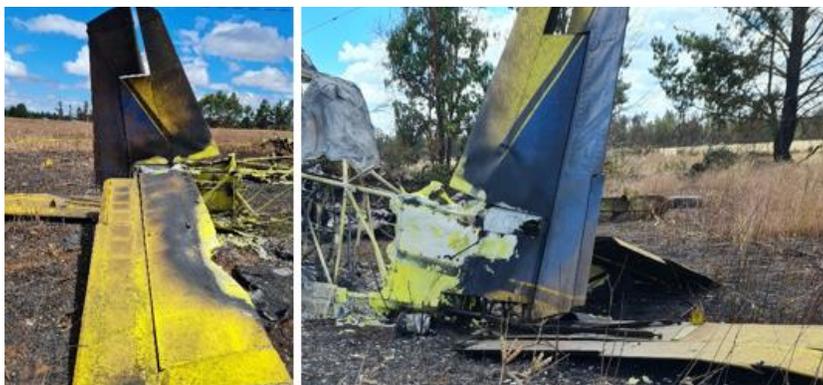
El empenaje se pudo observar completo, con el lado izquierdo del estabilizador horizontal fracturado en su base. El lado derecho evidenciaba el impacto con el tronco de un árbol, ubicado en la trayectoria de la aeronave, la estructura completa del empenaje con evidencia de exposición al fuego. El timón de dirección se encontraba completo con sus cables de control unidos. La condición de las estructuras impedía la verificación de movimiento de las superficies de control vuelo. La aleta compensadora del timón de dirección con su barra de control instalada y bien afianzada. La aleta compensadora del elevador completa, instalada y con su barra de control conectada (Ver fotografía N°4).

**Fotografía N°4: Empenaje de la aeronave.**

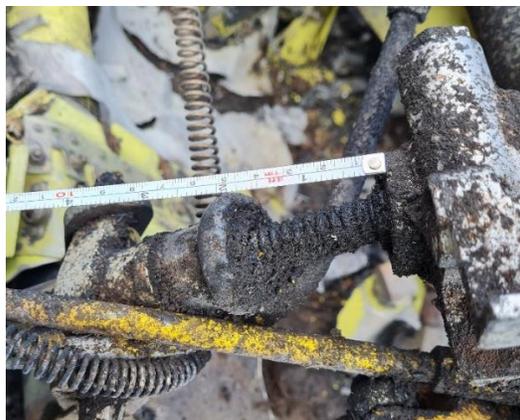
Los sistemas actuadores de los flaps evidenciaban, en su tornillo sinfín, que estos se encontraban extendidos (Ver fotografía N°5).

**Fotografía N°5: Actuador de flaps.**

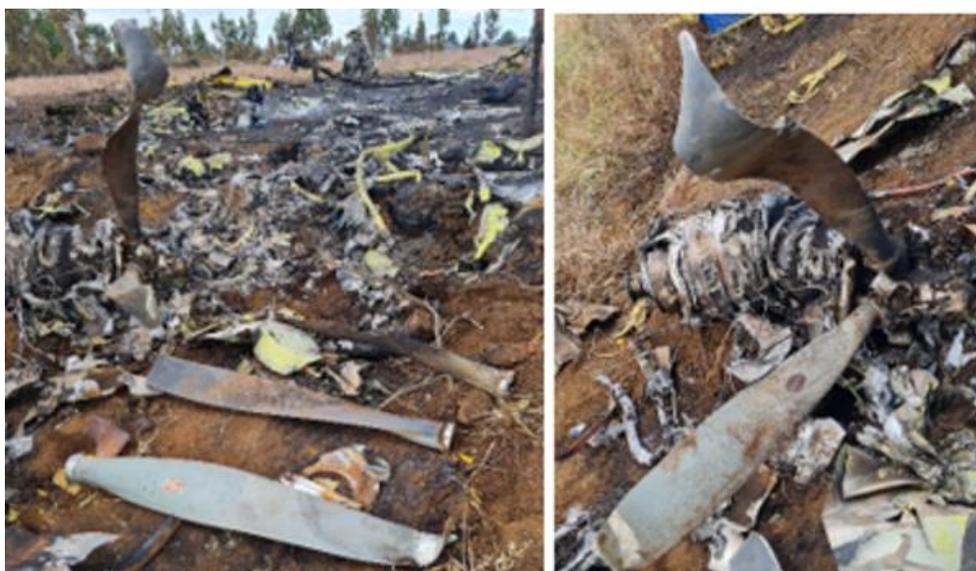
La hélice se encontró parcialmente enterrada, unida al conjunto motor, con su cubo fracturado. Las palas, se encontraban deformadas y con evidencia de energía rotacional tres de ellas desprendidas del cubo, otra ubicada a 50 m aprox. del punto de impacto, y otra con su punta cortada en ángulo recto, (Ver fotografía N°6).

**Fotografía N°6: Palas de la hélice y motor.**

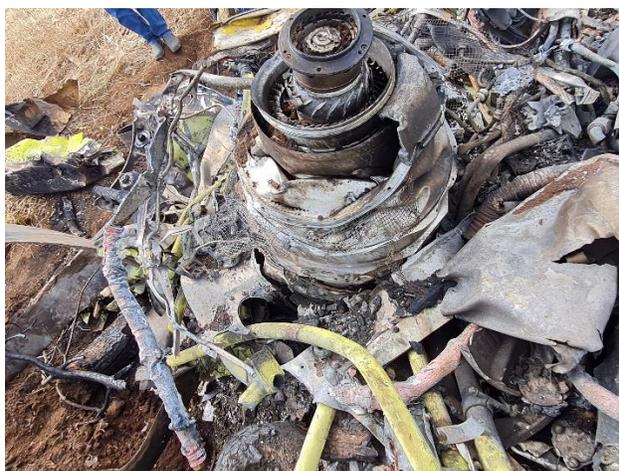
El motor de la aeronave se encontró parcialmente enterrado con evidencia de haber estado expuesto al incendio y haber impactado con gran energía contra el terreno (Ver fotografía N°7).

**Fotografía N°7: Motor de la aeronave.**
