**INFORME PRELIMINAR 36 MESES DEL SUCESO DE AVIACIÓN N° 1976-22**

**03 de Febrero del 2025**

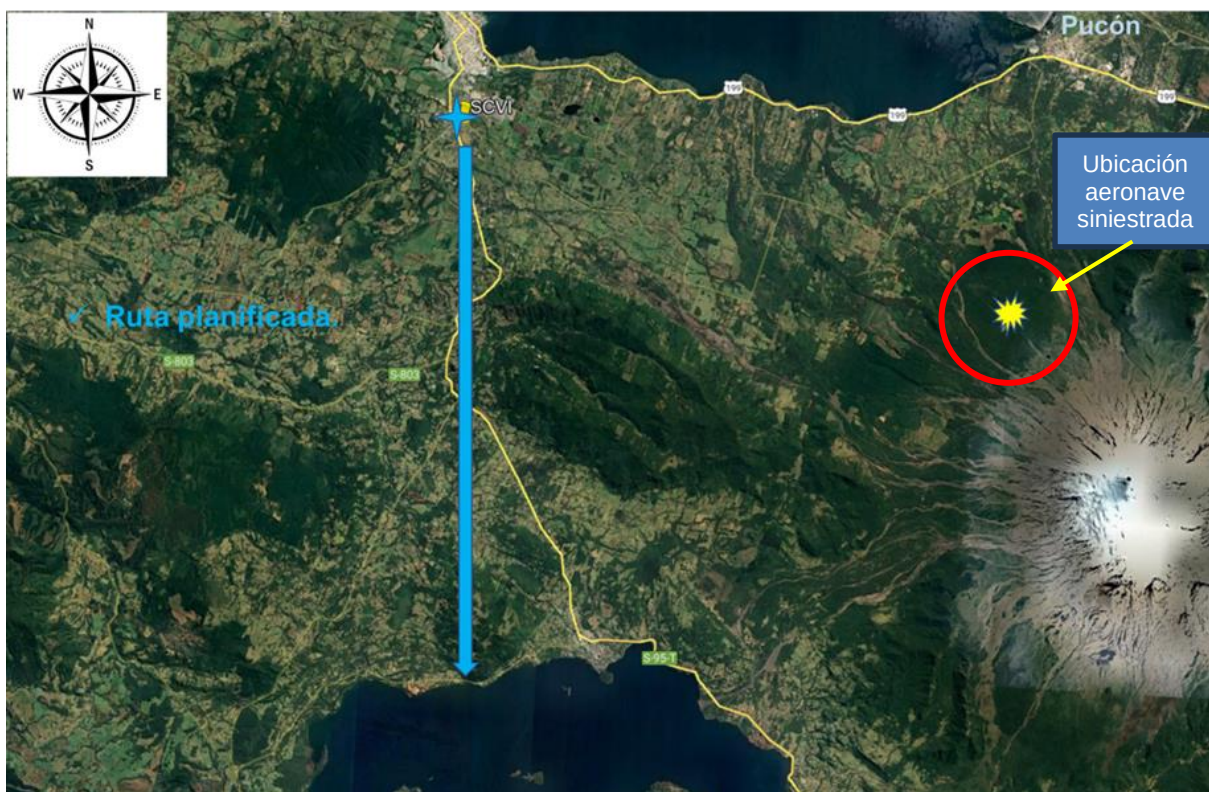
El sitio del suceso estaba ubicado en la ladera noroeste del volcán Villarrica, comuna de Pucón, Región de La Araucanía, el cual se encontraba a 11,45 NM (21,1) km al Este del aeródromo de salida y en un ángulo de 80°, aproximadamente, con respecto al rumbo de la ruta planificada (Imagen N°1 y fotografía N°2):

**Imagen N° 1:** Vista aérea con la ubicación final de la aeronave (círculo rojo), con respecto al aeródromo de salida, SCVI, (estrella celeste) y su ruta planificada (flecha celeste).

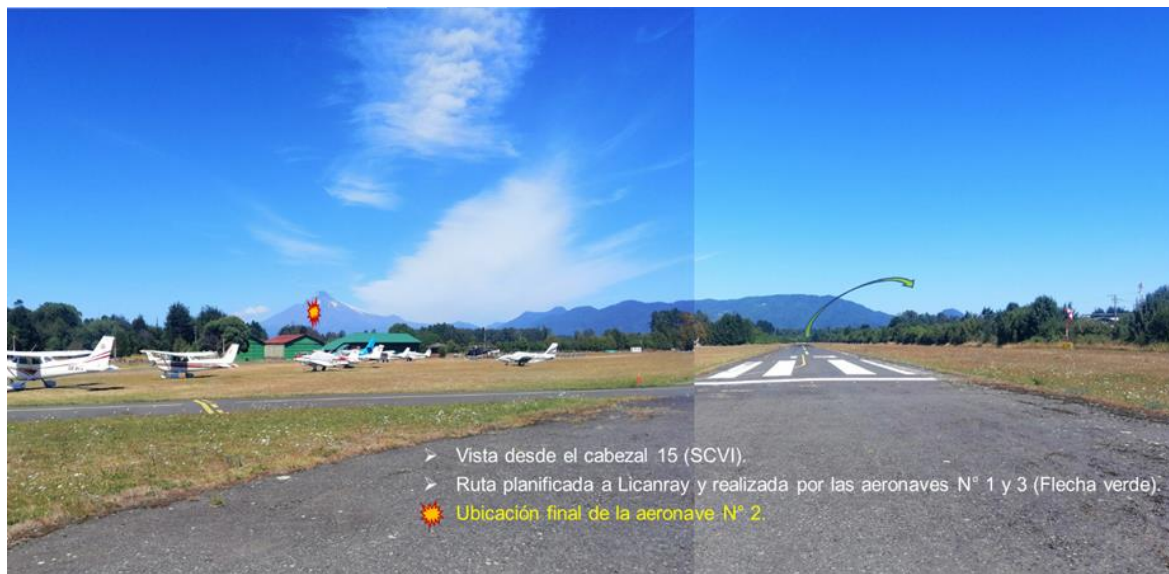
**Fotografía N° 2:** Vista desde el cabezal de despegue (15), con la ruta realizada por las aeronaves N° 1 y 3 (flecha verde), y con la ubicación final de la aeronave siniestrada (N° 2) (flecha amarilla), con respecto al aeródromo de salida (SCVI) y su ruta planificada.

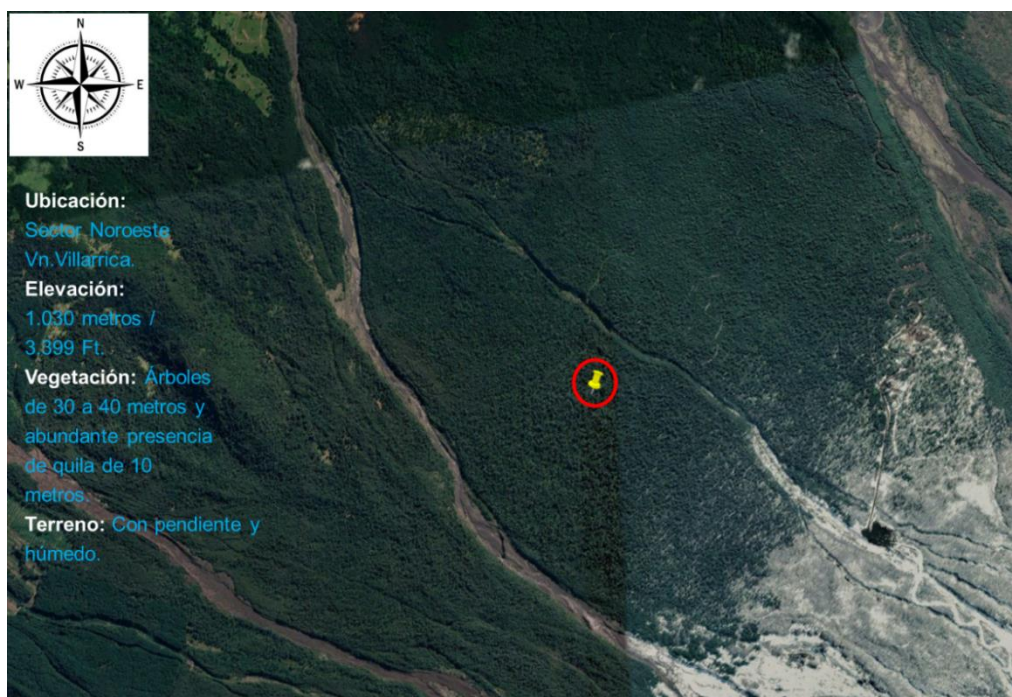
En cuanto al sitio del suceso (círculo rojo), éste se encontraba en las coordenadas geográficas  $39^{\circ} 22' 27''$  S. y  $71^{\circ} 59' 25''$  O., a una altitud, aproximada, de 3.399 Ft. (1.030 MSNM), en un sector rodeado por una gran cantidad de árboles de distintas alturas, entre 30 y 40 metros, de los cuales, varios de ellos eran sólo troncos secos y sin ramas, y, además, la vegetación predominante, denominada Quila, lo que hacía que el sector mantuviera mucha sombra durante todo el día y el terreno de consistencia húmeda (Imagen N°2 y Fotografías N°3 y 4:

**Imagen N° 2:** Vista aérea del sitio del suceso (círculo rojo), con abundante presencia de árboles y vegetación en todo el sector.

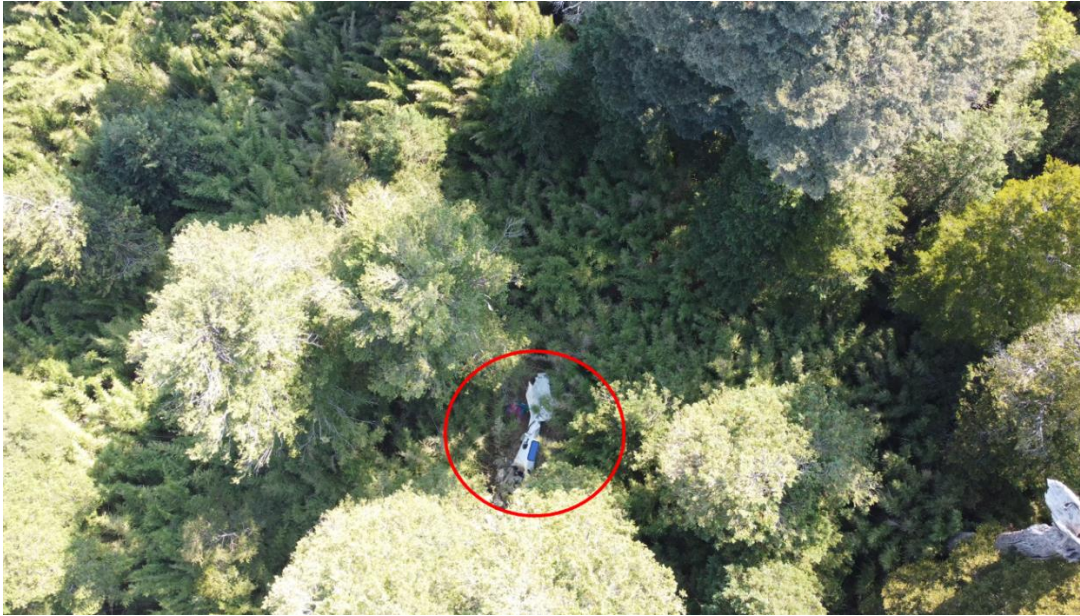
**Fotografía N° 3:** Vista aérea de la parte posterior de la aeronave (círculo rojo), orientada al 215°, rodeada de abundante presencia de árboles.

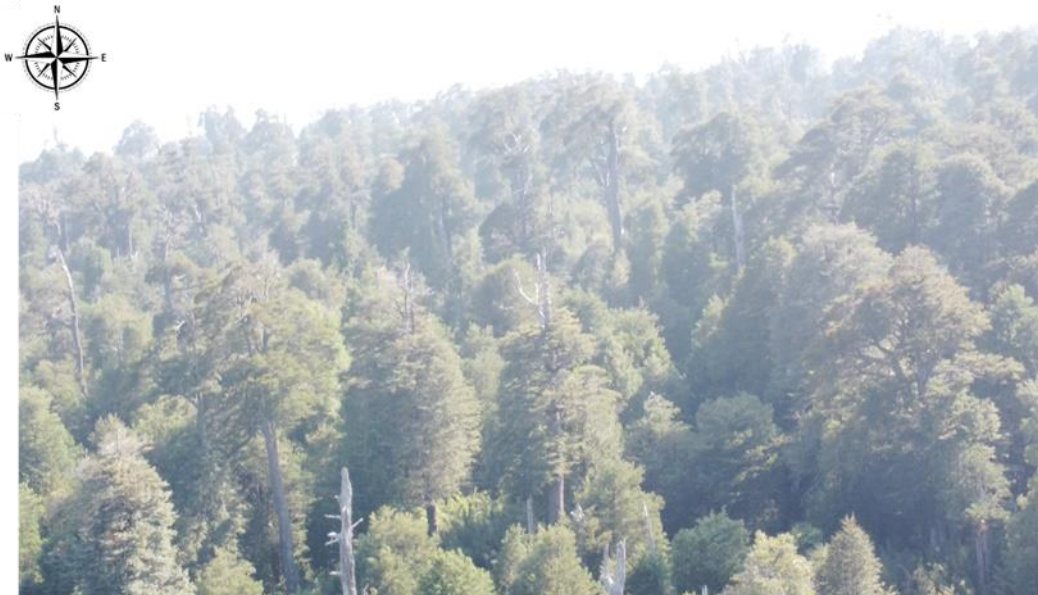
**Fotografía N° 4:** Vista aérea de Sur a Norte, vertical el sitio del suceso, en donde se aprecian las diferentes alturas de los árboles y el desnivel del terreno.

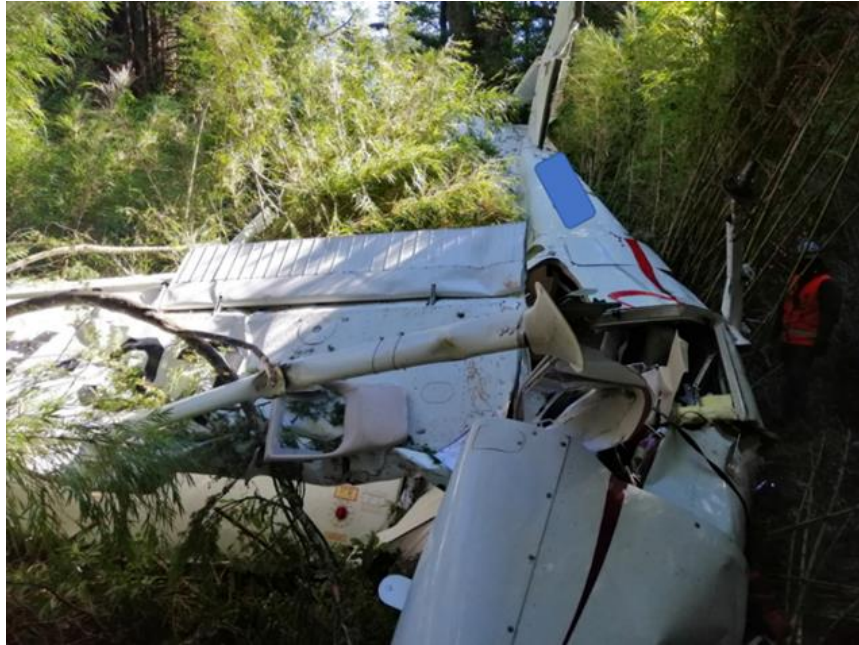
El equipo investigador encontró la aeronave apoyada sobre su costado derecho, la cual fue intervenida para el rescate de los sobrevivientes y de los fallecidos.

La posición del avión se encontró con orientación al rumbo 215°, sin evidenciar una trayectoria de desplazamiento sobre el terreno, con el ala izquierda doblada sobre el ala derecha (Fotografía N° 5).

**Fotografía N° 5:** Vista frontal lateral izquierda, orientada al 215°.

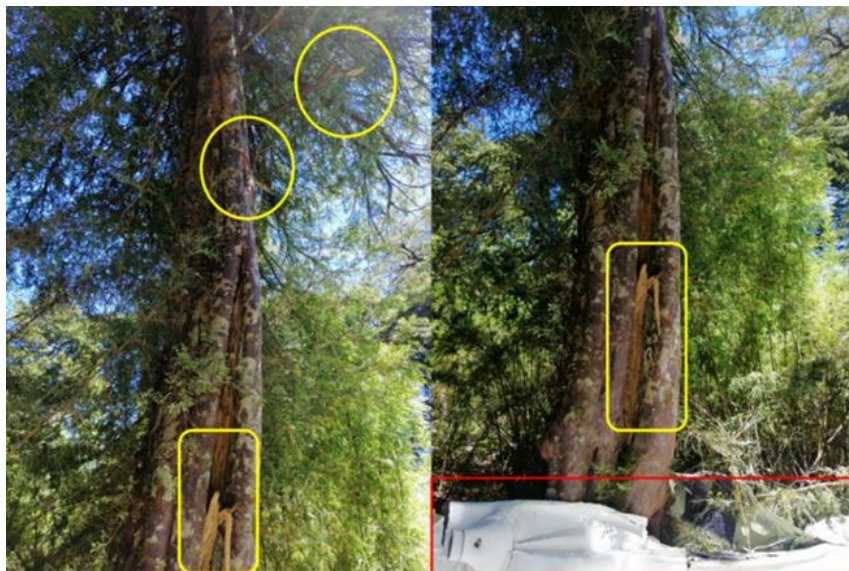
En el sitio del suceso, junto a la aeronave, se encontraron ramas de árboles cortadas y huellas de arrastre (Fotografía N° 6).

**Fotografía N° 6:** Vista de la aeronave (cuadro rojo) y las muestras de cortes y arrastre en los árboles hacia abajo.
