## **INFORME PRELIMINAR 48 MESES DEL ACCIDENTE DE AVIACIÓN N° 1930-20**

Fecha suceso : 21 de diciembre 2020.  
Hora suceso : 18:50 hora local.  
Lugar : 2 kilómetros al norte del Aeródromo de Curacaví.  
Aeronave : Avión Piper Aircraft Inc. PA-28-160 CHEROKEE.  
Licencia Piloto : Piloto Comercial de Avión.  
Ocupantes : 02 Ocupantes.

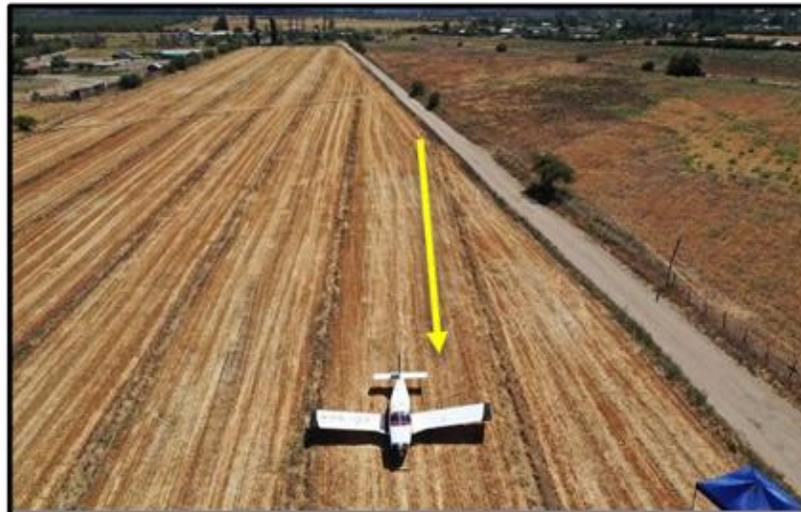
La aeronave durante la maniobra de aterrizaje de emergencia tuvo un desplazamiento de 80 metros, hasta su detención final (ver fotografía N°1).

Fotografía N°1: Desplazamiento de la aeronave en el terreno.

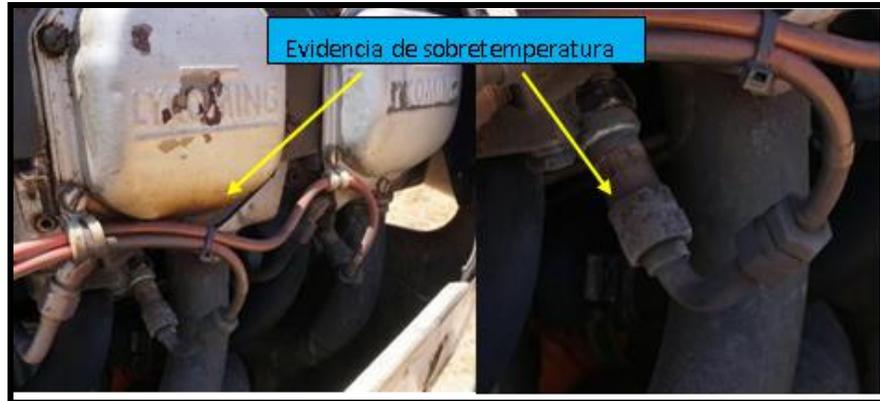
Se inspeccionó el motor externamente, encontrando evidencia de sobre temperatura en la tapa de válvulas y bujías del cilindro N°3 (ver fotografía N°2).

Fotografía N°2: Muestra tapa de válvula y bujía del cilindro N°3 con evidencia de sobre temperatura.

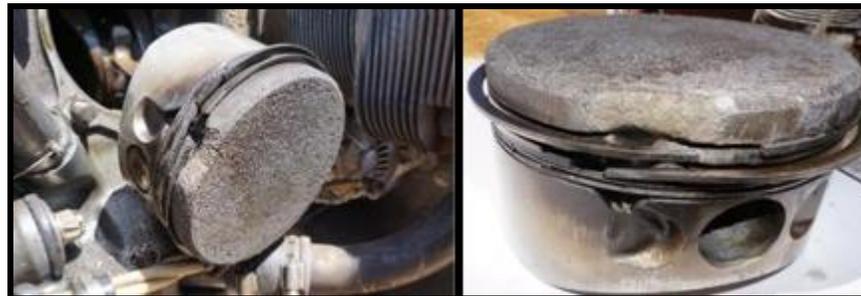
Motor con cabeza del pistón del cilindro N°3, fracturada y con pérdida de material.

Se efectuó el desmontaje del cilindro N°3, encontrando la cabeza del pistón fracturada con pérdida de material frente a la zona de unión de los anillos de compresión (ver fotografías N°3 y N°4). La zona de fractura estaba erosionada y faltaba una sección de 15 mm aproximadamente, con evidencia de exposición a alta temperatura.

Fotografía N°3 y N°4: Vistas del pistón fracturado del cilindro N°3.

De hecho, los efectos de la detonación a menudo no se descubren hasta después del desmontaje del motor, sin embargo, la presencia de detonación severa durante su funcionamiento se indica mediante cabezas de pistón curvadas, válvulas colapsadas, anillos rotos o partes erosionadas de válvulas, pistones o culatas. (FAA-H-8083-32A Vol 2. Página 10-30).

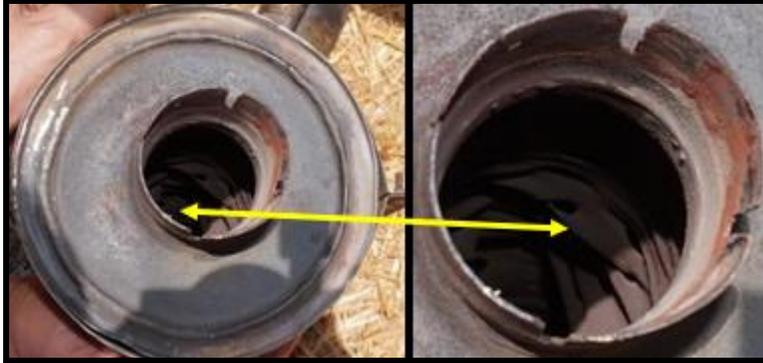
Se inspeccionó visualmente el muffler de escape, encontrándose con deformaciones internas. Posteriormente, en una revisión más exhaustiva efectuada por el CMA

encargado de la aeronave, se pudo determinar que sus deformaciones eran atribuibles a la alta temperatura de los gases de escape, no encontrándose tapado o con pérdida de material (ver fotografías N°5 y N°6).

Fotografías N°5 y 6: Muffler de escape con deformaciones internas.

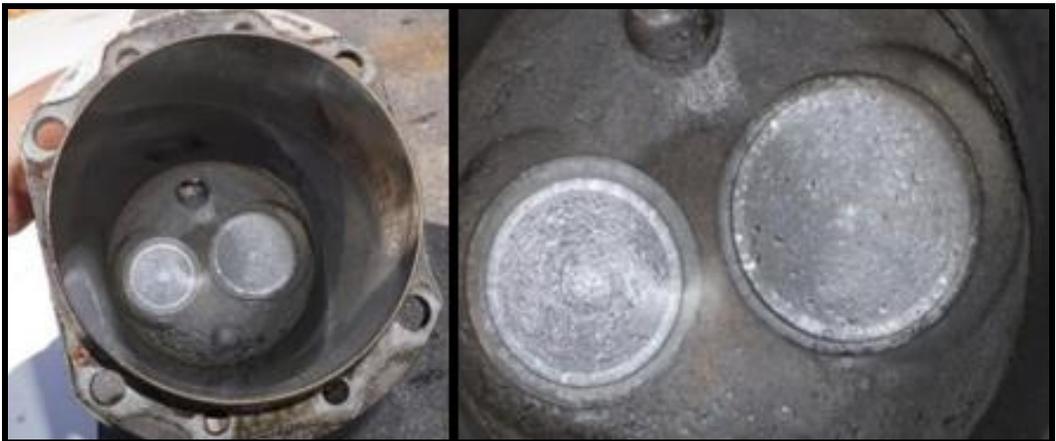
Se efectuó inspección visual al interior del cilindro, encontrándose sin observaciones (ver fotografías N°7 y N°8).

Fotografía N°7 y 8: Vistas del cilindro N°3

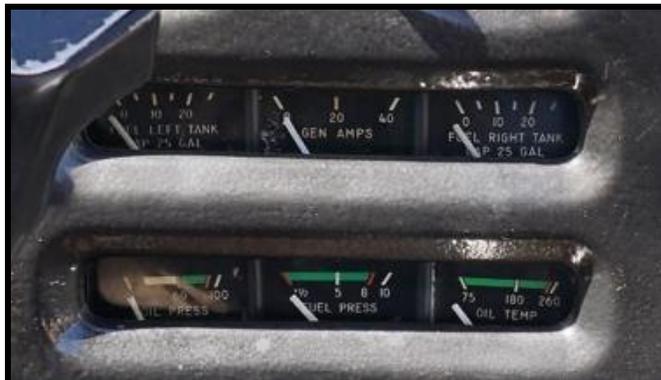
En el Manual de Servicio aplicable al modelo de aeronave del suceso investigado, se hace mención al indicador de temperatura de gases de escape (EGT) y al indicador de temperatura de cabeza de cilindro (CHT), ubicados en el panel de instrumentos y sus respectivos sensores en el motor. Este manual es aplicable a varios modelos de Piper PA-28, no obstante, para el caso de la aeronave investigada (PA 28-160), por diseño, no posee estos indicadores (ver fotografía N°9).

Fotografía N°9: Instrumentos indicadores del grupo motor de la aeronave.
