**INFORME PRELIMINAR 60 MESES DEL SUCESO DE AVIACIÓN N° 1916**

**17 de Enero del 2025**

Fecha suceso : 17.ENE.2020.  
Hora suceso : 08:56 hora local.  
Lugar : 2 kilómetros al Noroeste del Aeródromo La Victoria de Chacabuco (SCVH), comuna de Colina, Región Metropolitana.  
Aeronave : Avión Pipistrel, LSA S.R.L "Alpha Trainer".  
Ocupantes : 02 (dos).  
Lesiones : Mortales (dos).  
Licencias : Piloto de transporte de línea aérea – Alumno piloto de avión.  
Actividad : Instrucción de vuelo.

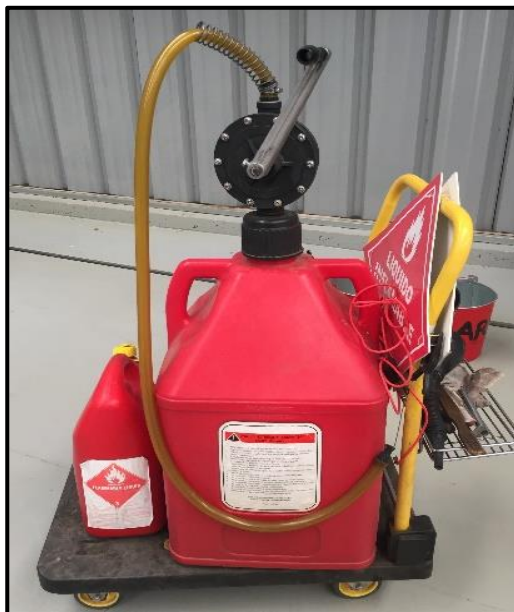
Vista del estanke móvil surtidor de combustible.

La muestra fue observada a contraluz y no evidenció presencia de agua ni sedimentos, siendo enviada posteriormente a un análisis en un laboratorio especializado, cuyo resultado estableció que los parámetros obtenidos cumplían con los estándares para un combustible de 95 octanos. El tipo de análisis realizado no contempla establecer la cantidad de alcohol, debido a que en Chile no se expende combustible con etanol, conforme a información proporcionada por ENAP.

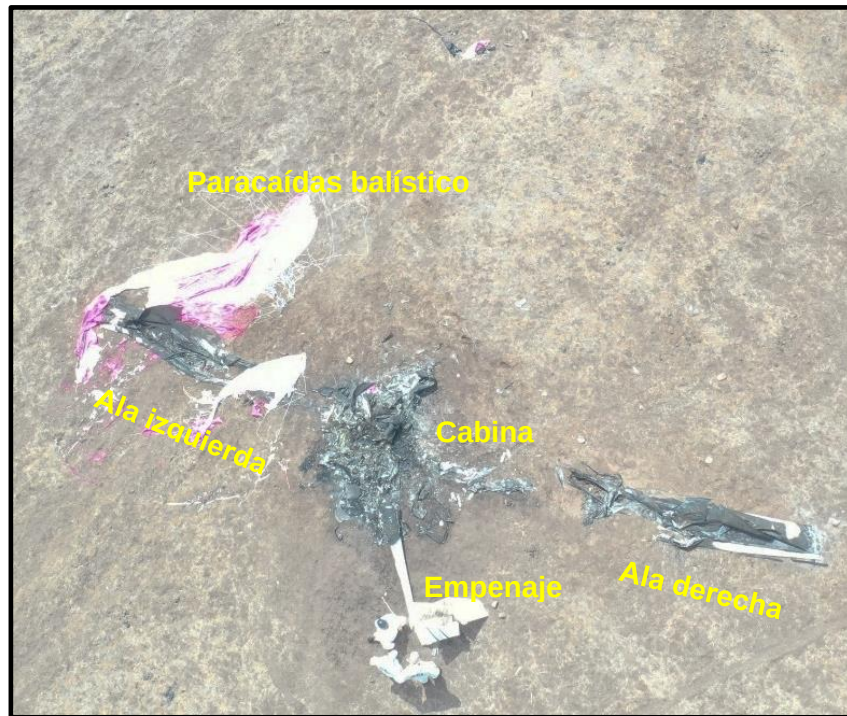
**Fuselaje:** Recubrimiento y estructura, quemados. Panel, instrumentos y equipos quemados. Componentes del sistema de combustible quemados y fundidos. Barras de torque de mandos de vuelo, deformadas. Mandos de motor y de flaps, quemados. Mecanismo actuador del trim del elevador, fundido y quemado. Palanca actuadora de flaperones<sup>4</sup>, quemada. Palancas acodadas y tubo de torque, deformados. Varillas verticales actuadoras de flaperones, fundida. Mecanismos actuadores de los frenos aerodinámicos, destruidos. Contenedor del paracaídas de emergencia, quemado.

Posición final del avión.
