INFORME PRELIMINAR 12 MESES DEL SUCESO DE AVIACIÓN N° 2051-24

En el contexto de una actividad Aérea de “Vuelos populares” un piloto al mando de una aeronave (N° 1) Cessna 172M, colisionó a otra aeronave (N° 2) Cessna 172L, en pista

04 del Aeródromo de Pichilemu (SCPM).

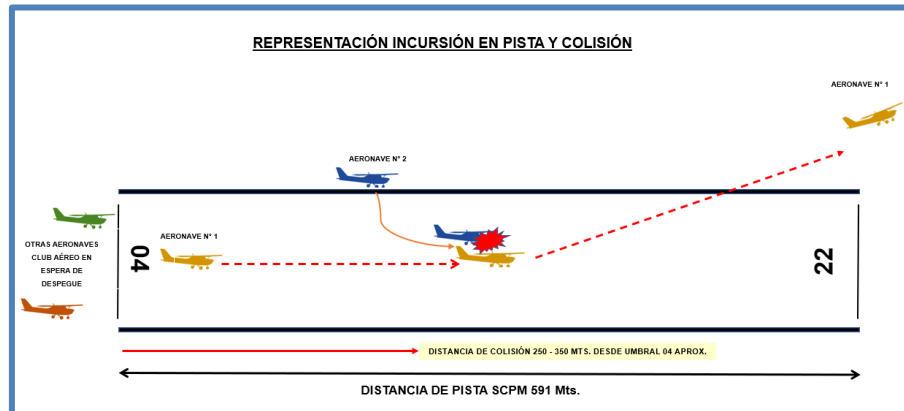
La colisión se produjo durante la carrera de despegue de la aeronave N° 1, cuando se encontró con la aeronave N° 2, la cual incursionó en pista activa.

Imagen N° 1: Representación incursión en Pista SCPM.

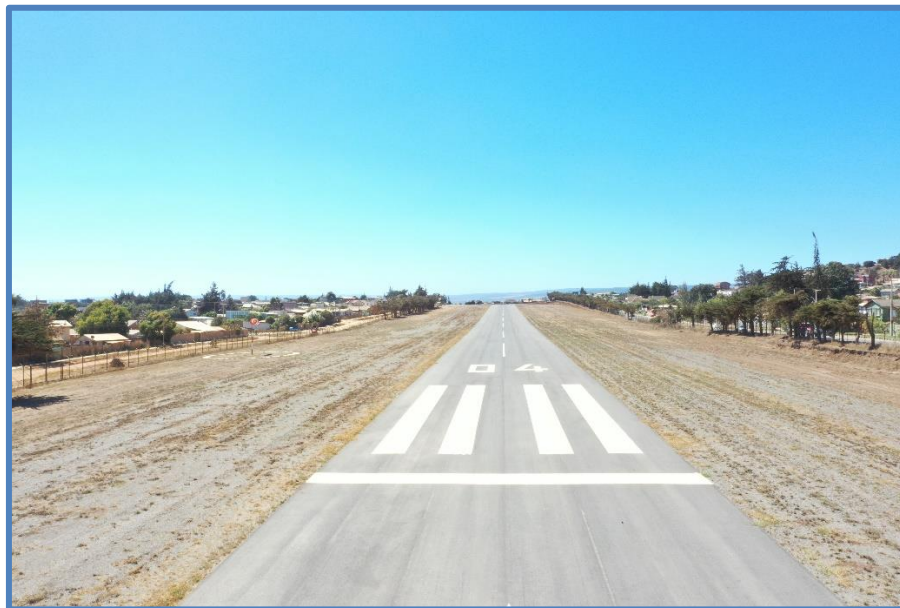
Fotografía N° 1: Vista aérea Umbral 04 Aeródromo Pichilemu.
