## INFORME PRELIMINAR 24 MESES DEL SUCESO DE AVIACIÓN N° 2009-22

Fecha suceso : 12 de diciembre de 2022.  
Hora suceso : 11:48 hora local.  
Lugar : Aeródromo Guardiamarina Zañartu (SCGZ), Puerto Williams, Región de Magallanes.  
Aeronave : Avión Beechcraft, modelo BE-100.  
Licencia Piloto : Piloto Comercial de Avión.  
Ocupantes : Tripulación 2 / Pasajeros 9

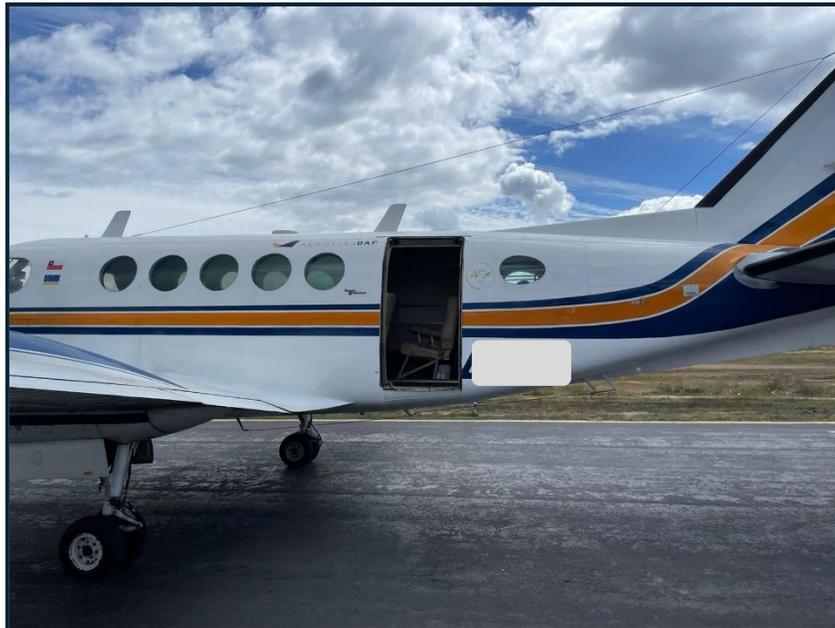
- Se verificó la integridad de la aeronave, constatando el desprendimiento de la puerta de embarque (Fotografía N° 2).

Fotografía N° 2: Aeronave sin la puerta de embarque.

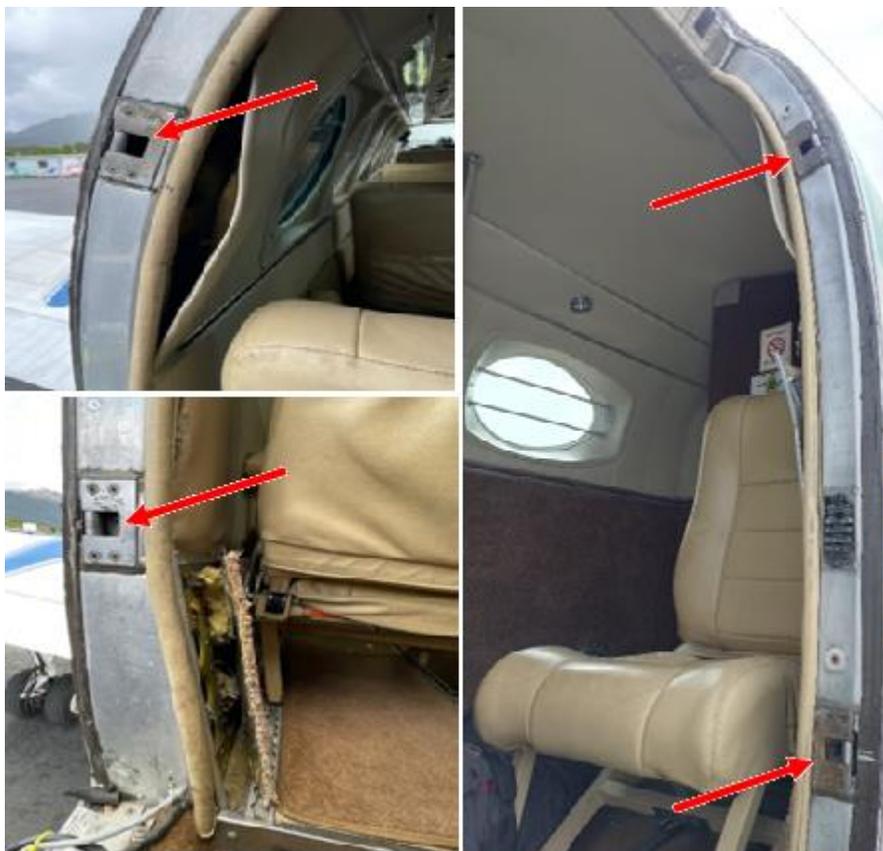
- Se pudo observar la ausencia de la puerta de embarque a la aeronave (la puerta no fue encontrada).
- Se revisaron los puntos de aseguramiento al marco donde se aloja la puerta en la aeronave, no encontrando evidencia de daño o evidencia de desgarro en alguno de estos puntos (Fotografía N° 3).

Fotografía N° 3: Puntos de aseguramiento en el marco de la puerta principal.

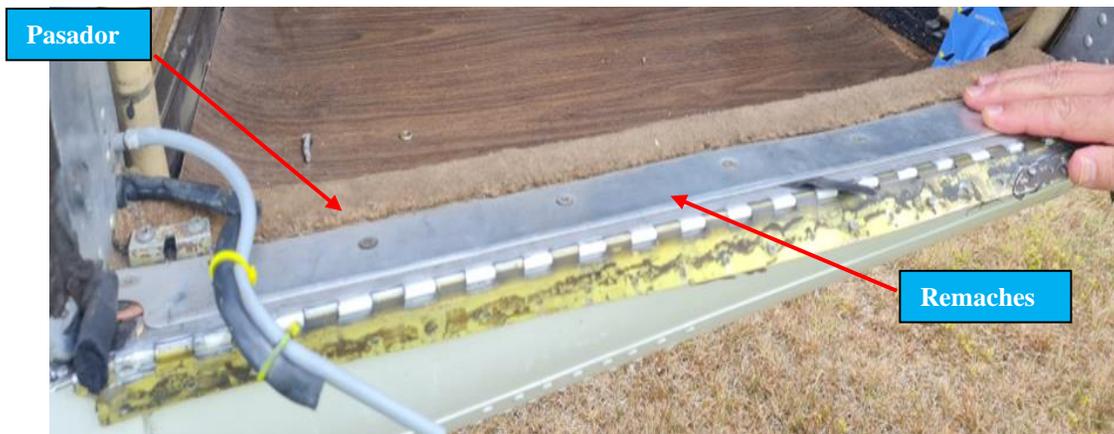
- La bisagra inferior de soporte de la puerta estaba con su pasador instalado, sin evidencia de corrosión o fracturas, los remaches de unión a la puerta cortados (Fotografía N° 4).

Fotografía N° 4: Bisagra inferior puerta de acceso.

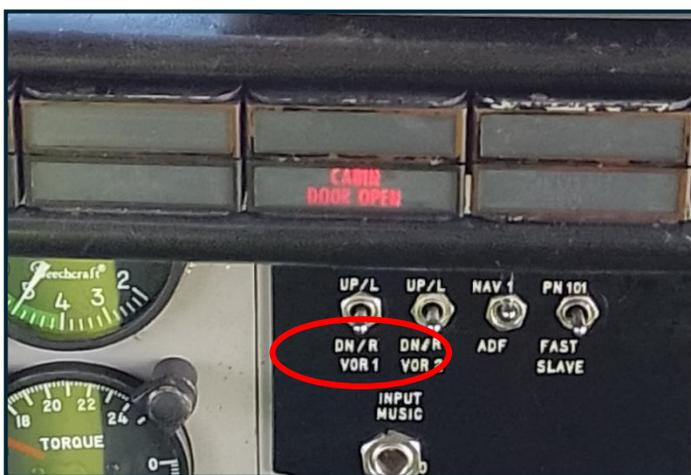
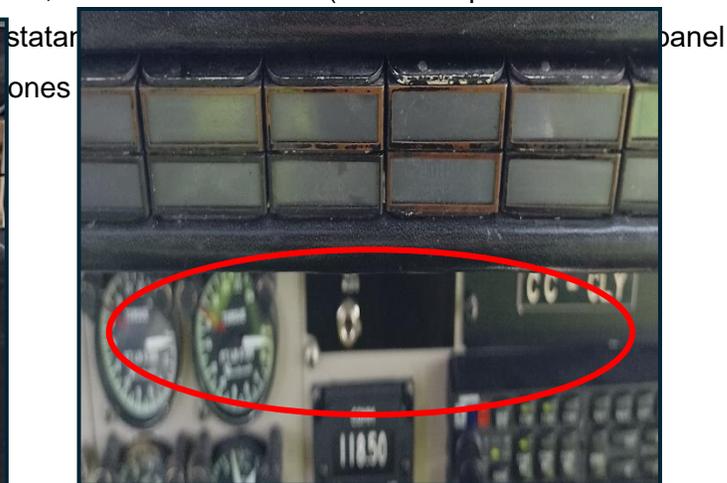
- Se efectuó puesta en marcha de ambos motores de la aeronave, revisando parámetros de funcionamiento de los motores, encontrando todo dentro de los rangos de operación normal.
- En la cabina de la aeronave (con los motores en marcha y energía eléctrica) se verificó el sistema de indicación de puerta cerrada y asegurada permanencia encendida. Se accionó el switch ubicado en el marco de la puerta, simulando su cierre (debido a que faltaba el switch

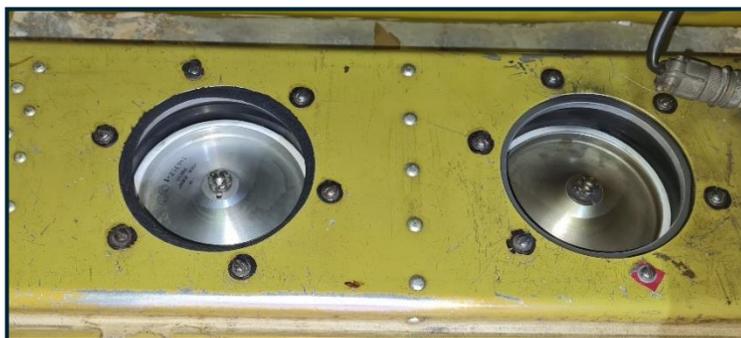
- Se efectuaron pruebas con energía eléctrica a las válvulas que controlan el sistema de presurización de la aeronave, verificando que estas operaban normalmente. (Fotografía N° 7)

Fotografía N° 7: Válvulas de presurización.
