DIRECCIÓN GENERAL DE AERONÁUTICA CIVIL  
DEPARTAMENTO PREVENCIÓN DE ACCIDENTES

## **INFORME FINAL ACCIDENTE DE AVIACIÓN Nº 1882WS**

**Aeronave : AVIÓN BRM AERO BRISTELL S-LSA.**

**Lugar : AERÓDROMO EULOGIO SÁNCHEZ  
(SCTB), COMUNA DE LA REINA,  
REGIÓN METROPOLITANA**

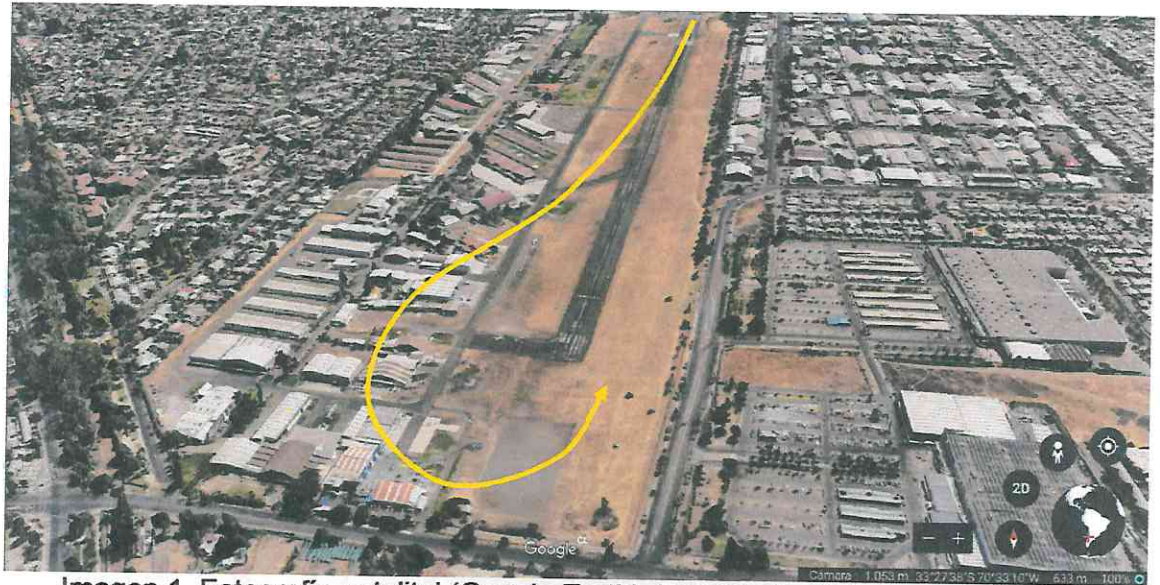
- 1.8.1.1. El suceso se produjo en el interior del aeródromo Eulogio Sánchez, aproximadamente 30 metros al Sureste del final de la pista 19. La imagen siguiente muestra una

Imagen 1. Fotografía satelital (Google Earth). Estimación de la trayectoria de la aeronave desde el despegue hasta el punto de impacto (no sujeta a escala).

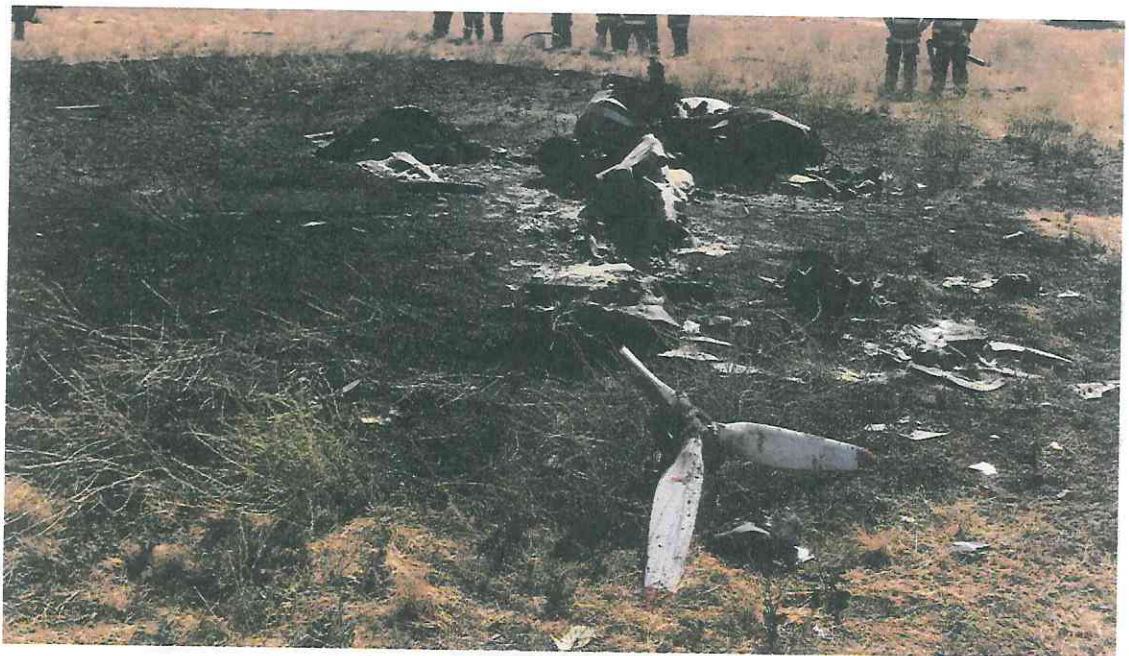
- 1.8.1.2. En el lugar, se observó que los restos de la aeronave se encontraban concentrados y en su mayoría destruidos producto del impacto y posterior incendio.
- 1.8.1.3. En particular, se observó que la hélice (de material compuesto), se encontraba al costado derecho de los restos de la aeronave, y presentaba una de sus palas fracturadas, sin evidencia de energía rotacional al momento del impacto.

Imagen 2. Vista general de la hélice en el lugar de impacto.

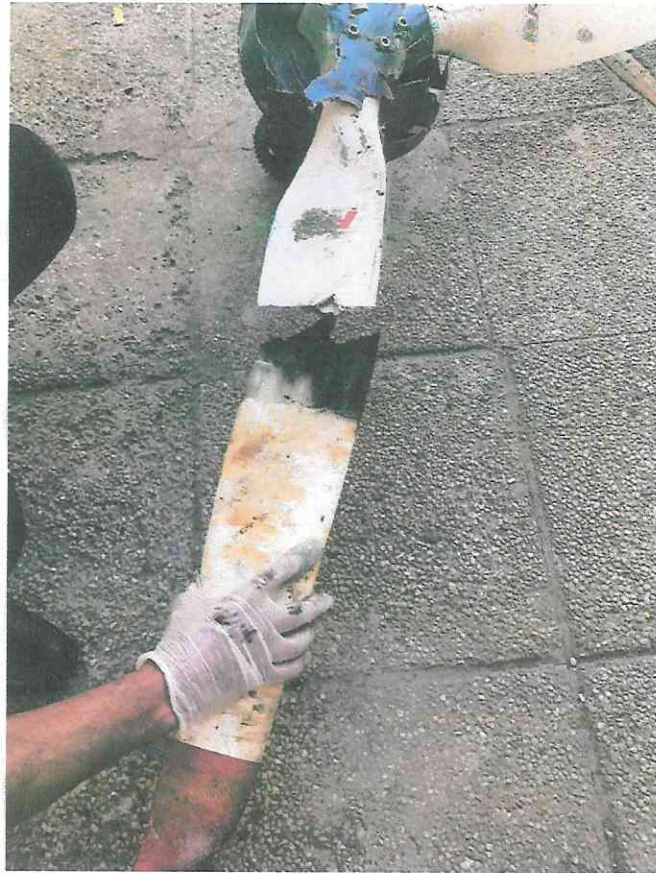
Imagen 3. Vista de la pala fracturada.

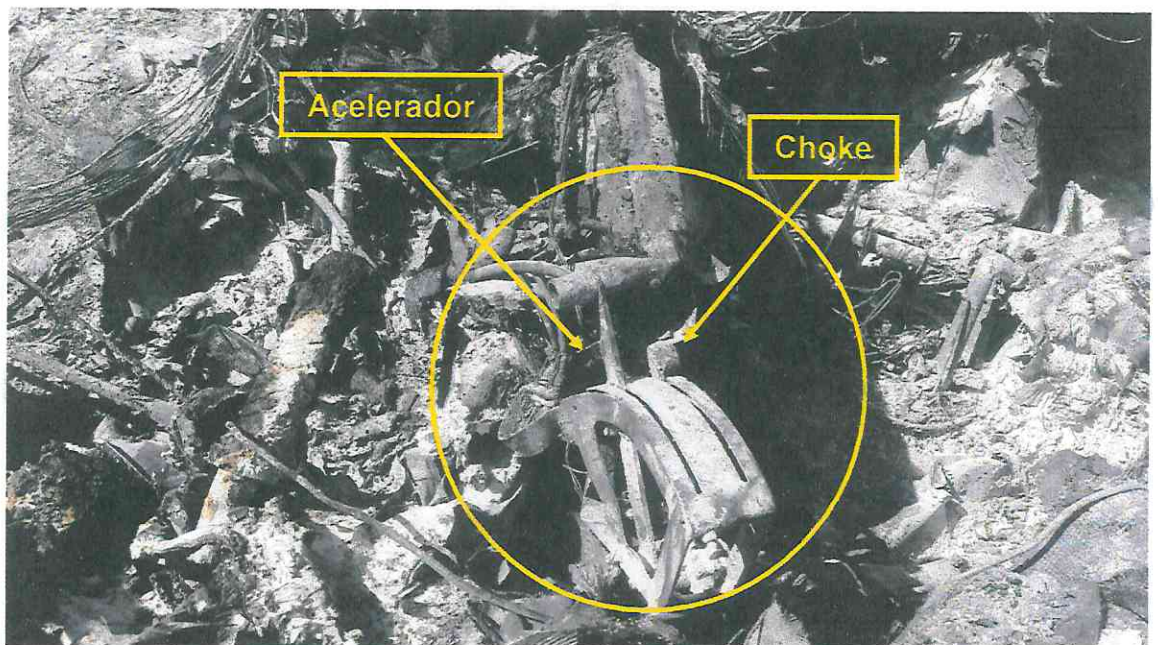
- 1.8.1.4. El nivel de destrucción de la aeronave, producto del impacto, imposibilitó la recuperación de equipos electrónicos y de aviónica. Sin embargo, fue posible observar que el mando del acelerador se encontraba todo adelante y la palanca choke se encontraban en posición adelante (normal para el vuelo).

Imagen 4. Vista del cuadrante de aceleración.

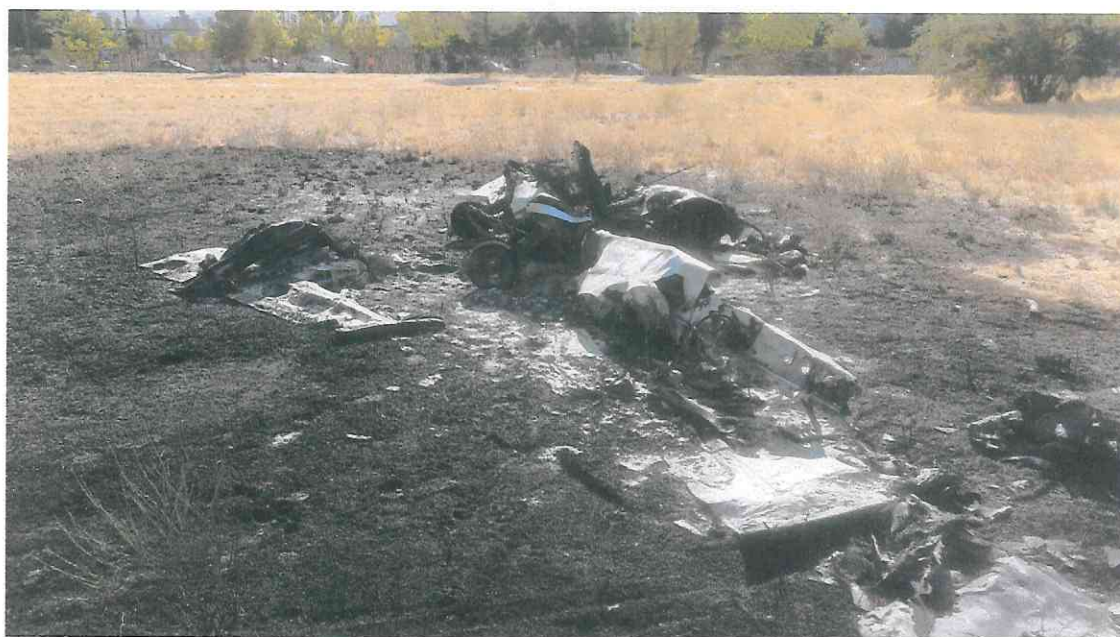
- 4.1.1. La aeronave se encontró estrellada al costado Sureste del final de la pista 19 del Aeródromo Eulogio Sánchez de la comuna de La Reina, Región Metropolitana, donde el equipo investigador, más el Centro de Mantenimiento Aeronáutico (CMA) encargado, realizó una inspección y registro fotográfico a los restos de la aeronave.
- 4.1.2. La aeronave, se encontraba en su totalidad dañada por la acción del fuego producto del incendio al estrellarse contra el terreno (Ver fotografía N° 1).

**Fotografía N° 1: Muestra los restos de la aeronave siniestrada.**

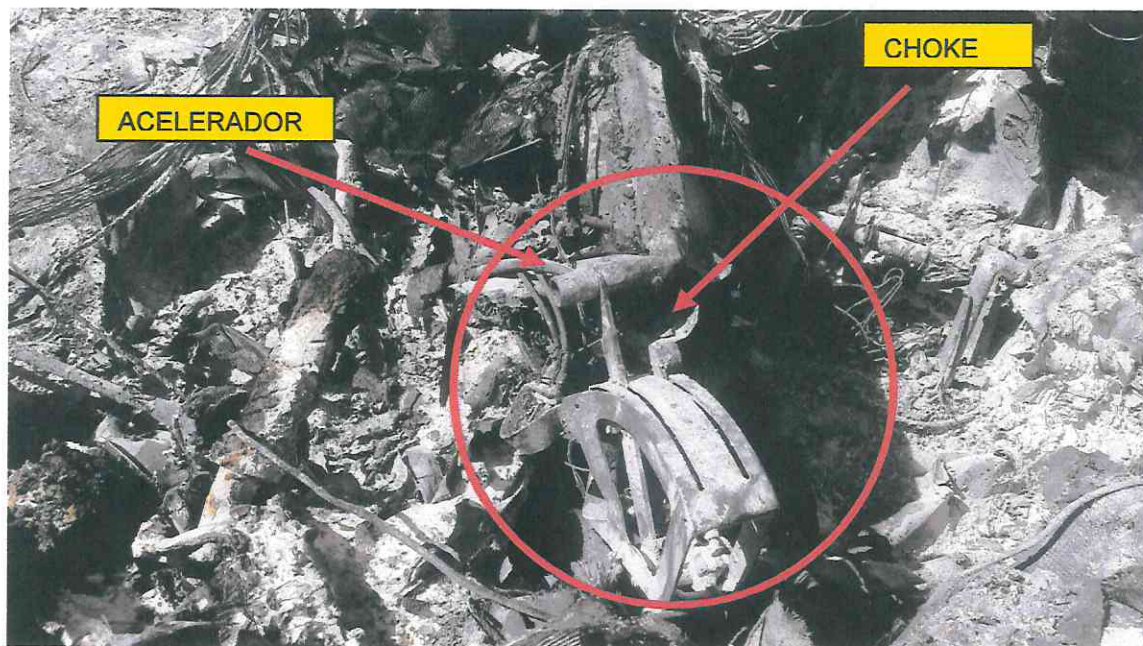
4.1.3.1. Había continuidad desde las dos palancas de los mandos hacia el motor (Aceleración y Choke). La palanca de aceleración estaba en posición full adelante y la palanca de Choke en la posición mínimo adelante (posición normal para el vuelo) (Ver fotografía N° 2).

**Fotografía N° 2: Muestra las palancas de control del motor.**

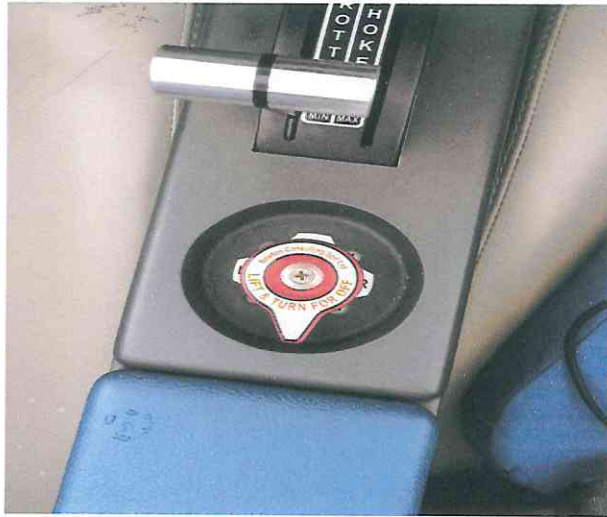
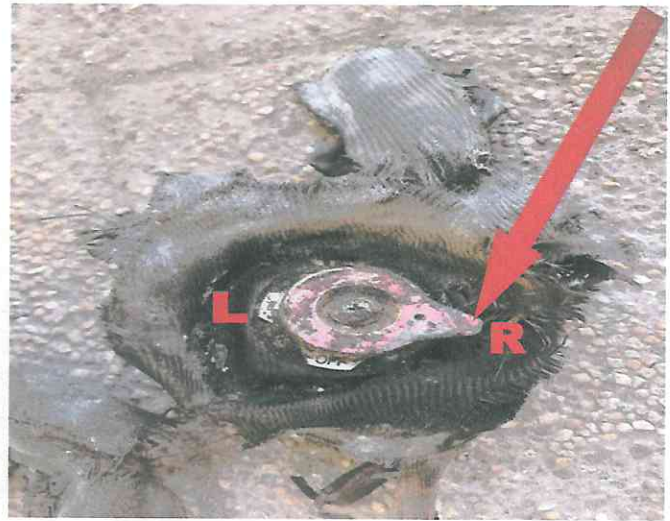
4.1.4. Se inspeccionó la válvula de combustible, verificando que esta se encontraba en posición derecha (R) y se efectuó prueba de funcionamiento en sus diferentes posiciones, demostrando que operaba sin observaciones (Ver fotografía N° 3 y 4).

**Fotografía N°4: Válvula de combustible en posición derecha (R).**

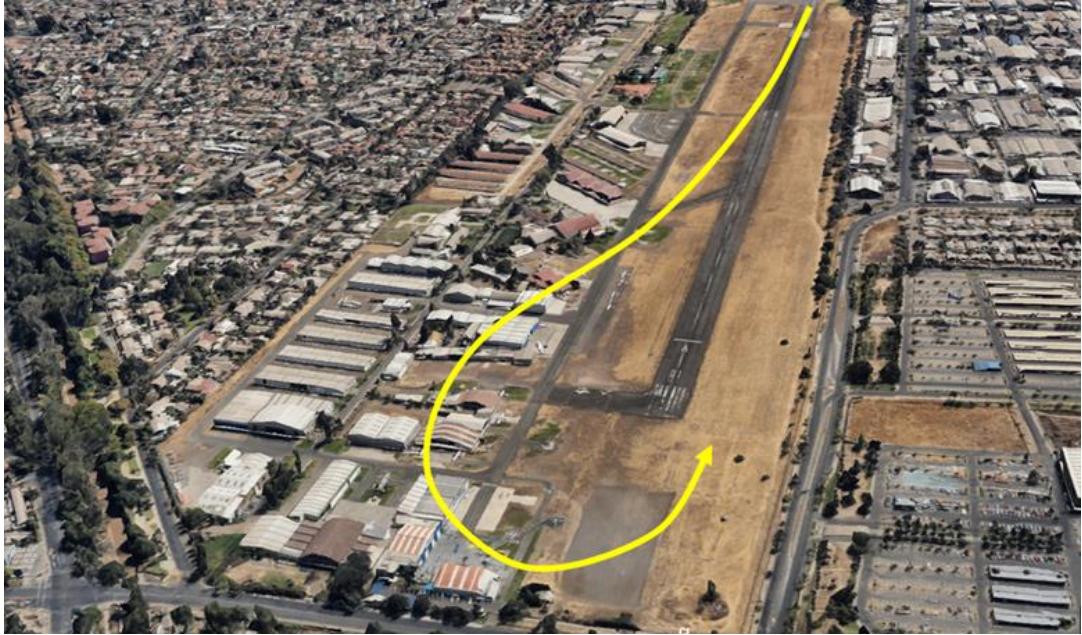
El suceso se produjo en el interior del Aeródromo “Eulogio Sánchez”, aproximadamente 30 metros al Sureste del final de la pista 19. La imagen N° 2, muestra una estimación de la trayectoria de la aeronave desde el despegue hasta el punto de impacto.

**Imagen N° 2:** Estimación de la trayectoria de la aeronave desde el despegue hasta el punto de impacto (no sujeta a escala).

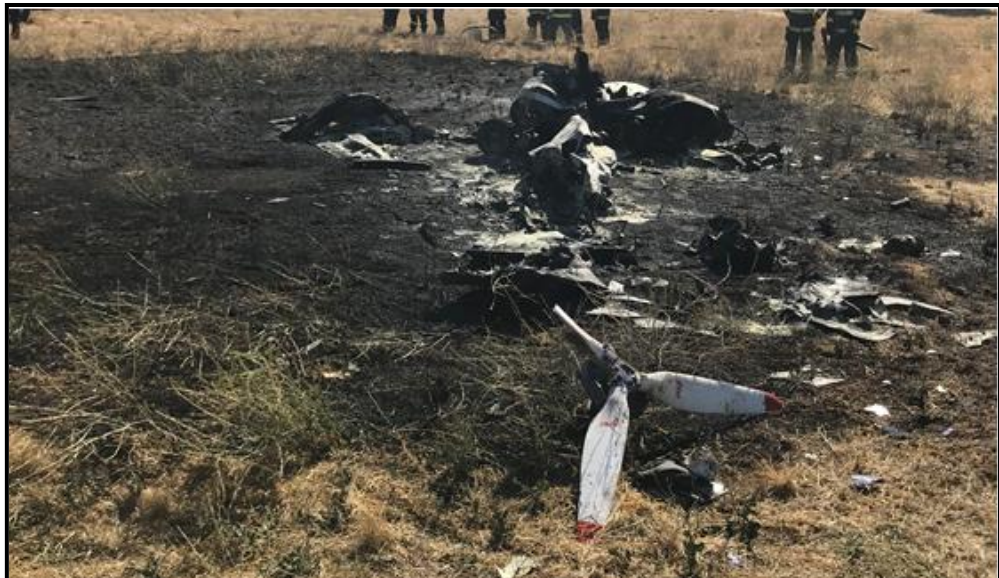
Se observó que la hélice (de material compuesto), se encontraba al costado derecho de los restos de la aeronave, y presentaba una de sus palas fracturadas, sin evidencia de energía rotacional al momento del impacto (Imagen N° 3).

**Imagen N° 3:** Vista general de la hélice en el lugar de impacto.
