INFORME PRELIMINAR 12 MESES DEL SUCESO DE AVIACIÓN N° 2048-24

15 de febrero del 2024

Fecha suceso : 15.FEB.2024.
Hora suceso : 17:40 hora local.
Lugar : Aeródromo de Villarrica SCVI,
Localidad de Villarrica, Región de la Araucanía
Aeronaves : Avión Experimental JWILSON/PAYNE, modelo CA10
Ocupantes : 8 (ocho).
Lesiones : 8 llesos (ocho).
Licencias : Piloto privado de avión.
Actividad : Vuelo Lanzamiento de Paracaidistas.

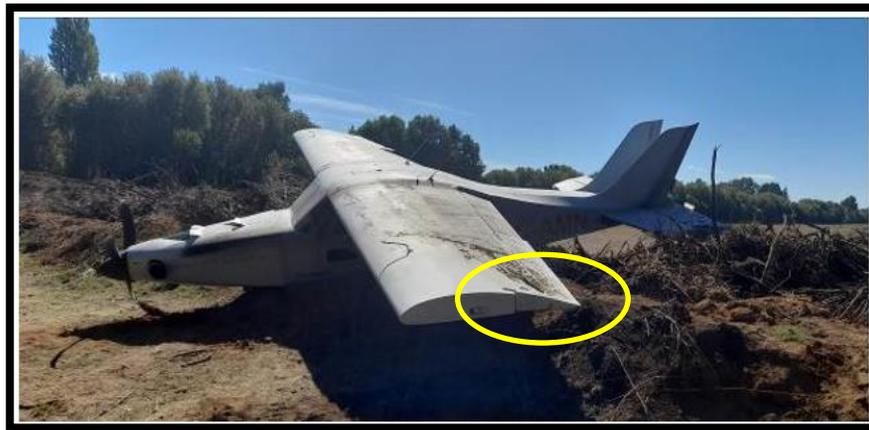
Fuselaje: Ala Izquierda, estanque de combustible con filtración, por rotura en su estructura. (punta de ala).

Fotografía N°1: Fractura del estanque alar de combustible

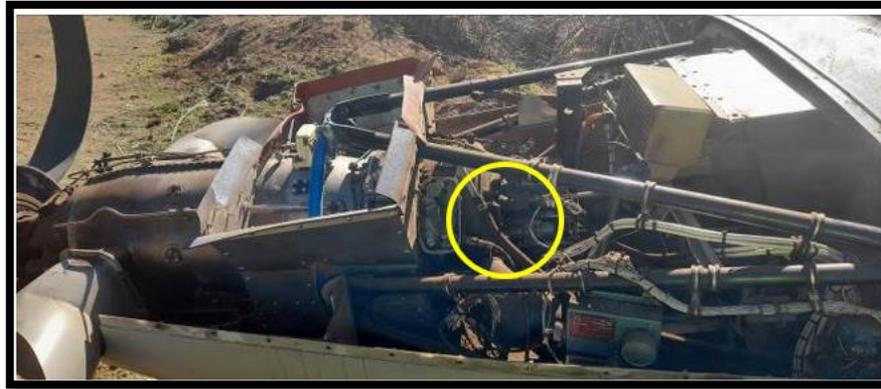
El Starter Generator del motor, se encontró desgarrado desde su punto de soporte (Mounting Flange).

Fotografía N°2: Fractura soporte de Starter Generator

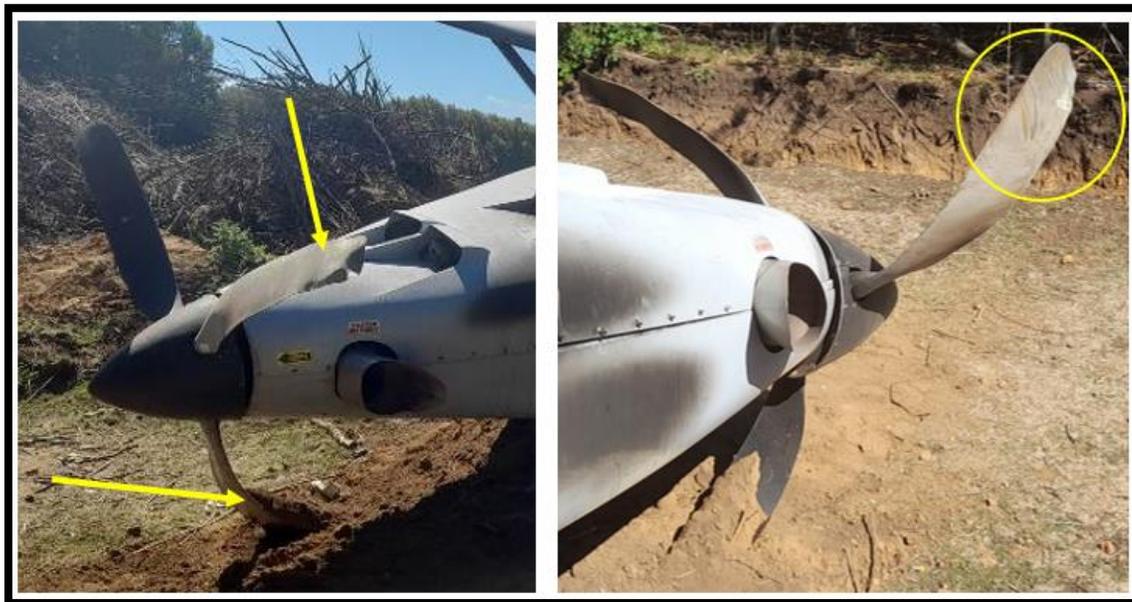
Hélice: Dos de sus tres palas dobladas hacia atrás y la tercera pala doblada en menor proporción y presentaba una pérdida de material en su punta.

Fotografía N°3: Hélices con torción y pérdida de material.

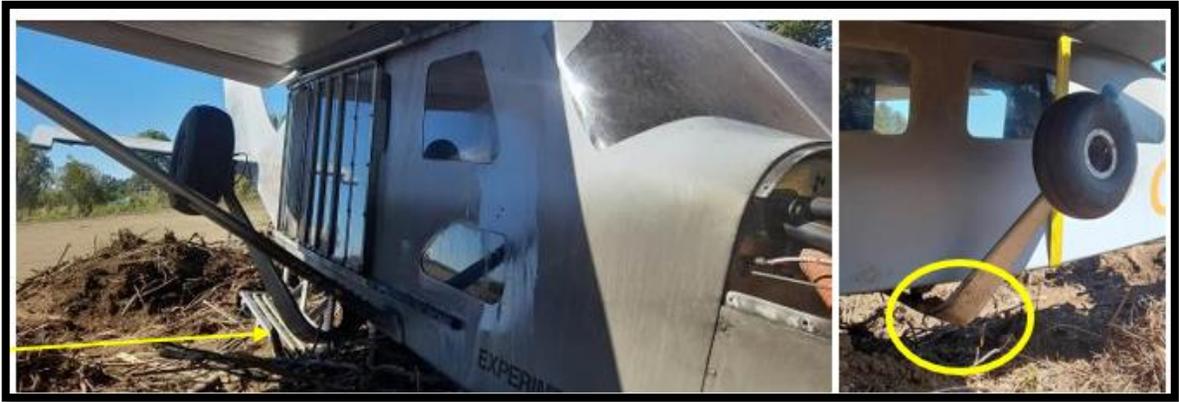
Tren de aterrizaje: El tren principal presentaba ambas piernas dobladas hacia atrás y la pletina¹ desgarrada del fuselaje. El tren de nariz, doblado hacia atrás.

Fotografía N°4: Tren principal con deformación y torción de las piernas.

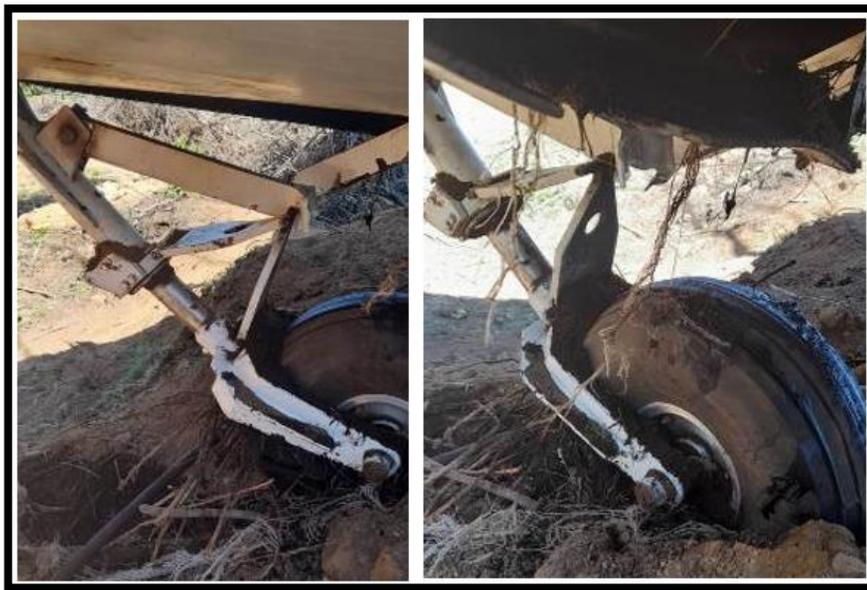
Fotografía N°5: Tren de aterrizaje de nariz con deformación.

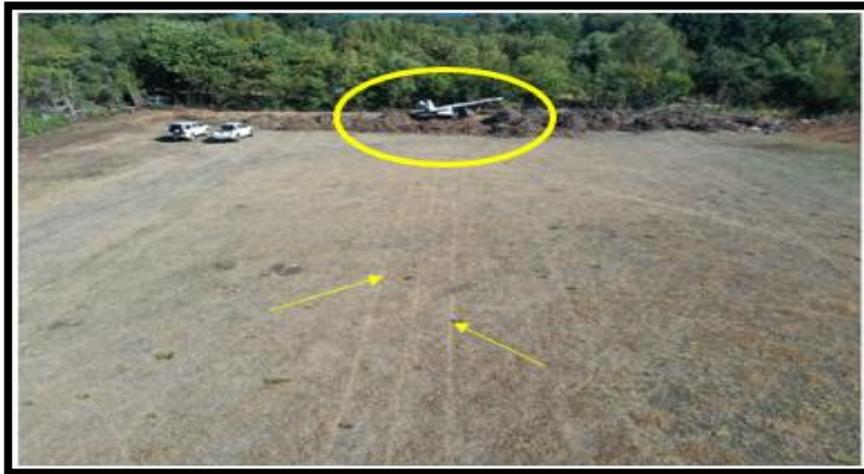
Fotografía N°8: Sitio del Suceso, Aeródromo de Villarrica, Región de la Araucanía

La aeronave se encontró en la pista del aeródromo Villarrica (SCVI), sobre un montículo de tierra y vegetación, al final de la pista, donde impactó la aeronave (Fotografía N°3). La inspección de la aeronave fue apoyada, por el Centro de Mantenimiento Aeronáutico Autorizado (CMA) de la aeronave.
