**INFORME PRELIMINAR 30 DÍAS DEL SUCESO DE AVIACIÓN N°2088-25**

**19.ENE.2025**

**Fecha suceso** : 19 de enero de 2025.  
**Hora suceso** : 17:23 hora local.  
**Lugar** : Interior del Fundo "La Aguada", sector La Capilla, comuna de Paredones, Región del Libertador Bernardo O'Higgins.  
**Aeronave** : Helicóptero Bell, modelo 407 GXi.  
**Ocupantes** : 03.  
**Lesiones** : Mortales.  
**Licencia Piloto** : Piloto Privado de Helicóptero.  
**Actividad** : Vuelo particular.

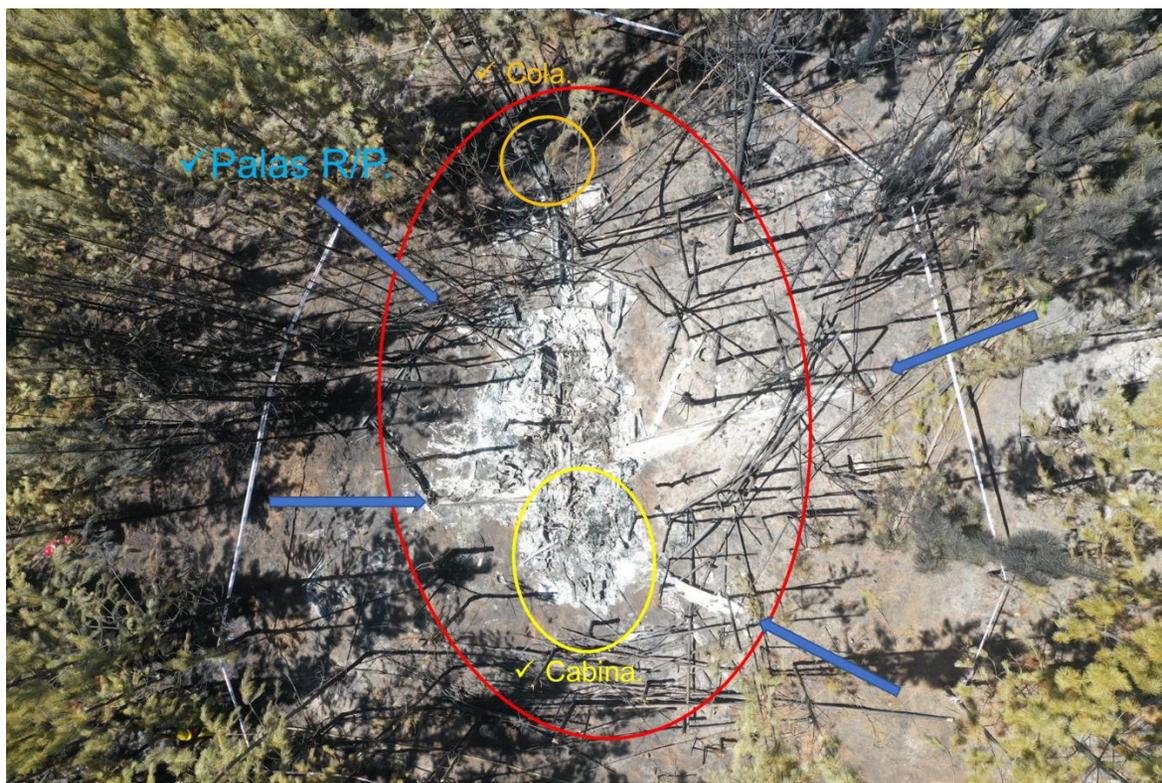
Se estableció que el helicóptero impactó contra el terreno, en forma vertical, no evidenciando huellas de arrastre, quedando orientada al 360°.

Se encontraron las 4 palas del rotor principal conectadas al MRH (Cabeza de Rotor Principal).

La carcasa (Case) de la Transmisión Principal (MGB) se encontró fundida con los rodamientos planetarios a la vista.

El estanque de combustible se encontró fracturado a la mitad.

**Fotografía N° 2:** Vista vertical de la ubicación final y de los restos de la aeronave.

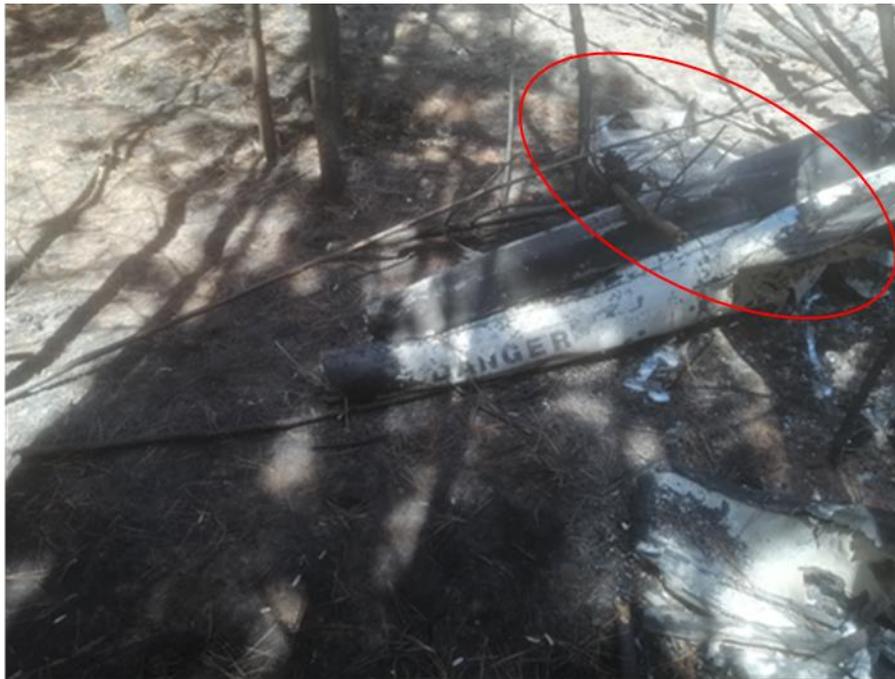
Se evidenció el desprendimiento de parte de la cola del helicóptero, fracturado entre el estabilizador horizontal y el conjunto de Tail Gear Box (Caja de 90°), Tail Rotor (Rotor de cola) y el Vertical Fin (Estabilizador vertical).

**Fotografía N° 3:** Vista lateral del estabilizador horizontal y del cono de cola, no evidenciando el Estabilizador vertical, ni el rotor de cola.

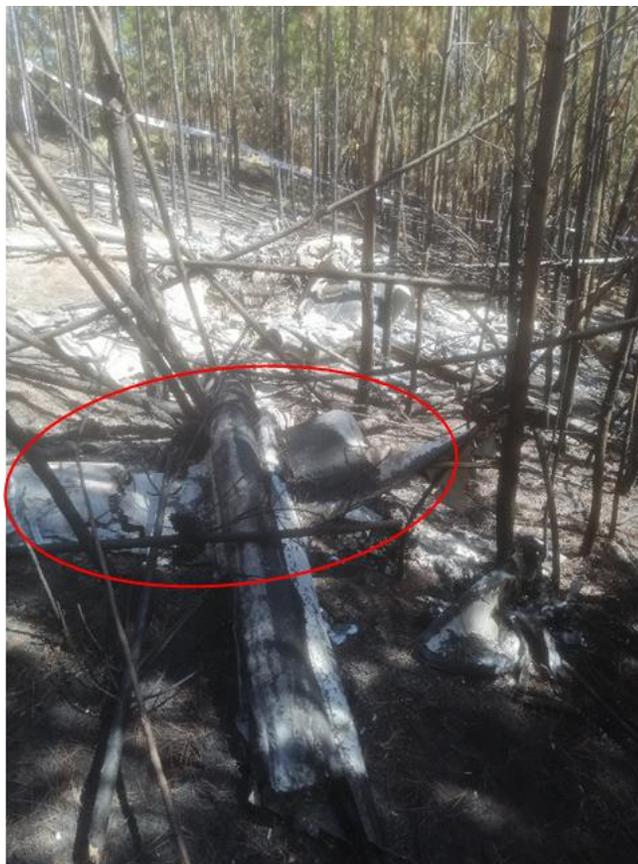
**Fotografía N° 4:** Vista posterior de la aeronave con el estabilizador horizontal.

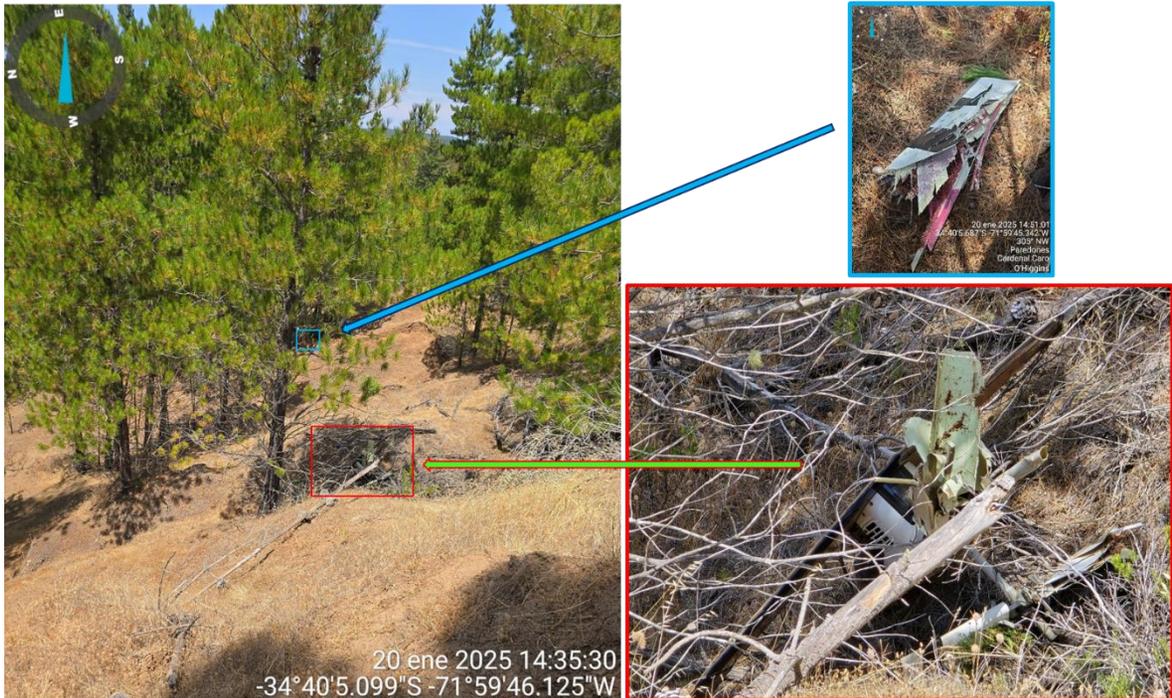
En cuanto al rotor de cola, este se encontró con daños, faltando la mitad de una de sus 2 palas. Los elementos antes señalados fueron encontrados 170 metros ladera abajo, con respecto a la posición final de los restos del helicóptero, sin ningún indicio de fuego o humo. Cabe señalar que, este terreno tenía una pendiente de 45°. Así mismo, durante un recorrido por el sector, se encontró la mitad de la pala faltante del rotor de cola, 21 metros ladera abajo, respecto al rotor de cola.

**Fotografía N° 5:** Vista de la ubicación del estabilizador horizontal y rotor de cola (cuadro rojo) y, 21 metros más abajo, de parte de una de las palas del R/C (cuadro azul).

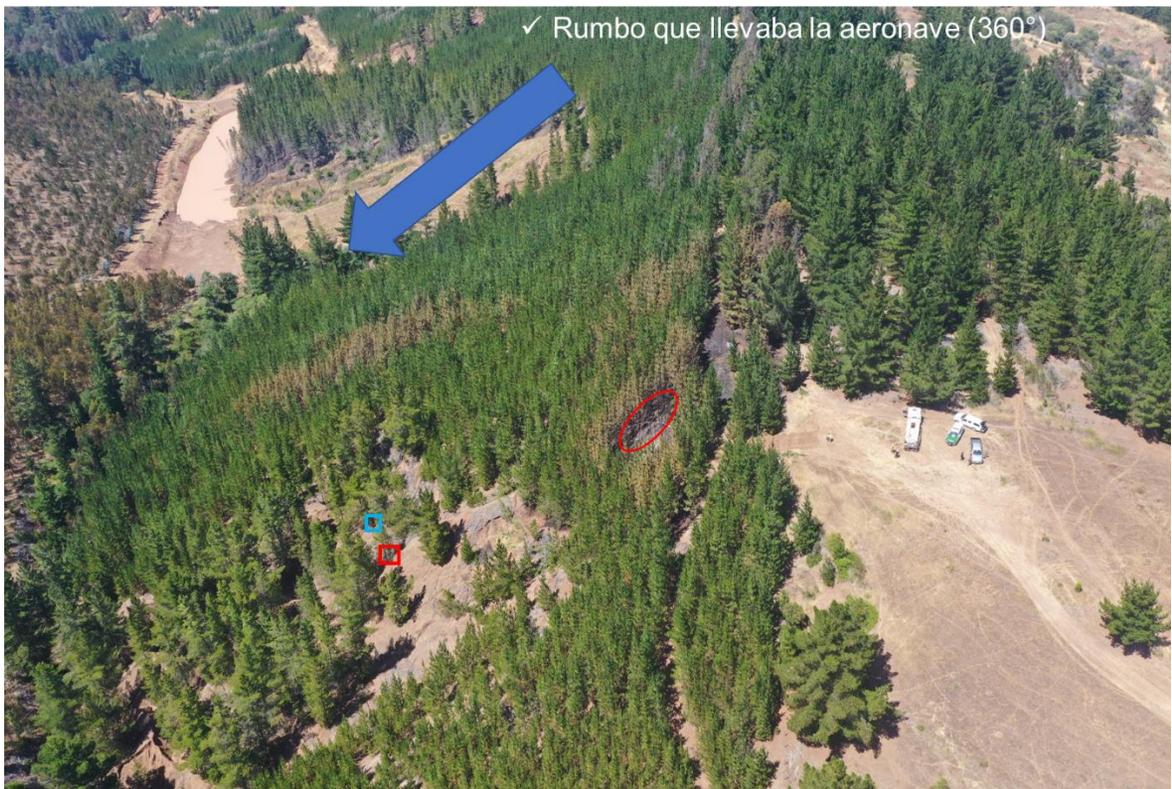
**Fotografía N° 6:** Vista de la ubicación final de la aeronave (círculo rojo), de la ubicación del estabilizador vertical y del rotor de cola (cuadro rojo) y de parte de la pala del rotor de cola (cuadro celeste).
