INFORME PRELIMINAR 36 MESES DEL SUCESO DE AVIACIÓN N° 1979-22

10 de febrero del 2022

Fecha suceso : 10.FEB.2022.
Hora suceso : 17:16 hora local.
Lugar : Rio Duqueco, Duqueco, Los Ángeles, Región del Bio Bio
Coordenadas Latitud 37°33'59.6" Sur y Longitud 72°14'26.8" Oeste.
Aeronaves : Helicóptero marca Eurocopter, modelo AS350B3 Ecureuil
: Helicóptero marca BELL, modelo 412
Ocupantes : 2 (dos).
Lesiones : 1(un) Lesión menor, 1 (uno) Ileso.
Licencias : Piloto Comercial de Helicóptero.
Actividad : Vuelo extinción de incendio.

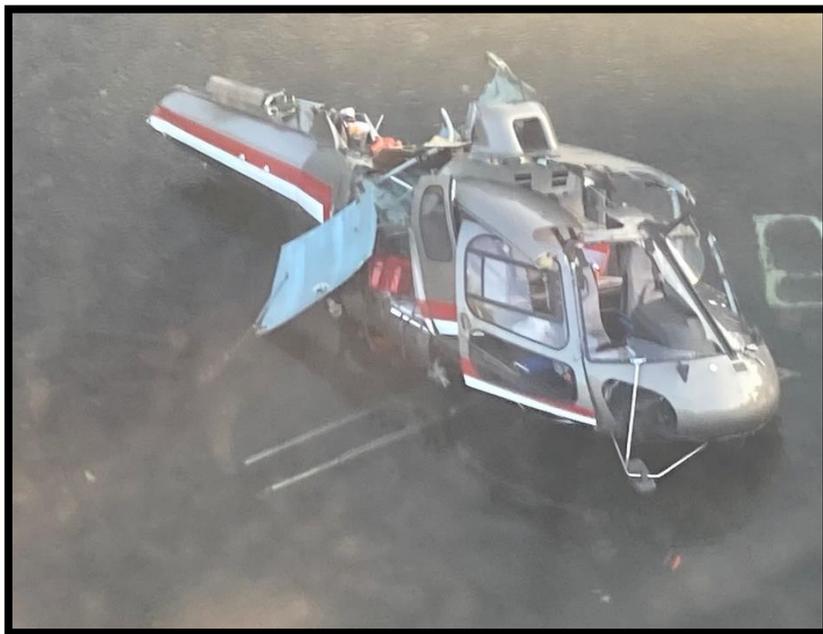
- Recubrimiento total de la cabina fracturado y deformado.
- Parabrisas del lado izquierdo y derecho fracturado y destruido.
- Estructura tubular de unión entre fuselaje, motor y caja de engranajes de la transmisión principal fracturado y con desprendimiento de componentes.
- Mamparo cortafuego horizontal, deformado y fracturado.
- Mamparo cortafuegos vertical, fracturado y con pérdida de material.

Fotografía N°1: Aeronave sitio del suceso Rio Duqueco.

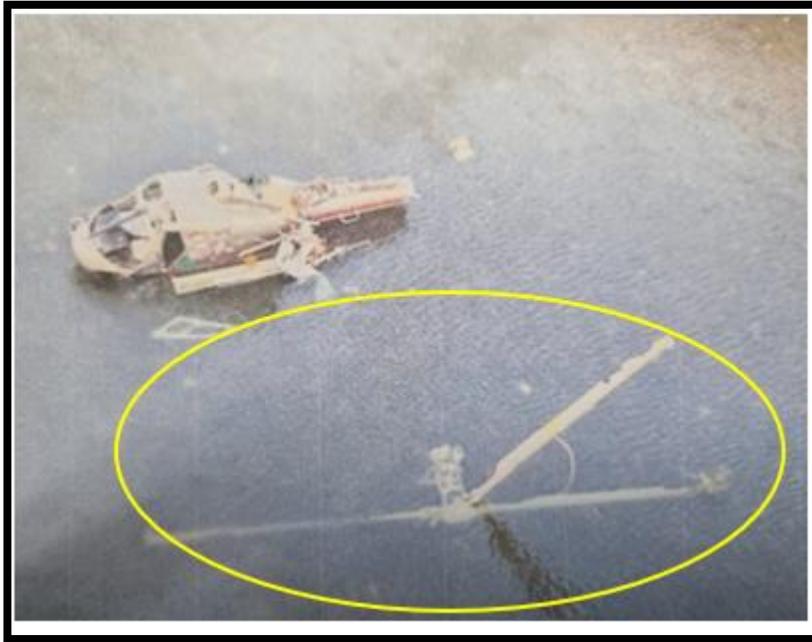
- Carcasa de la caja de transmisión principal, fracturada.
- Caja de transmisión principal fracturada y con desprendimiento integral del rotor principal.
- Eje de transmisión fracturado y fuera de la transmisión principal.
- Palas de rotor principal fracturadas y deformadas

Fotografía N°2: Aeronave sitio del suceso Rio Duqueco con rotor principal fuera de la transmisión principal.

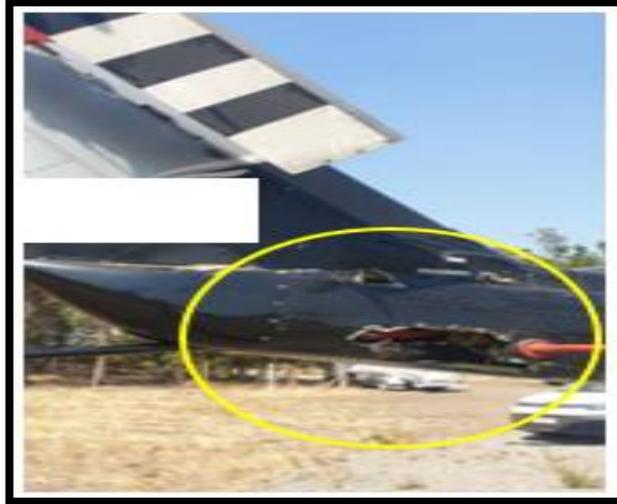
- Daño en el recubrimiento de la piel del cono de cola derecho. (Carenado)

Fotografía N°3: Daño en la piel del fuselaje del cono de cola izquierdo.

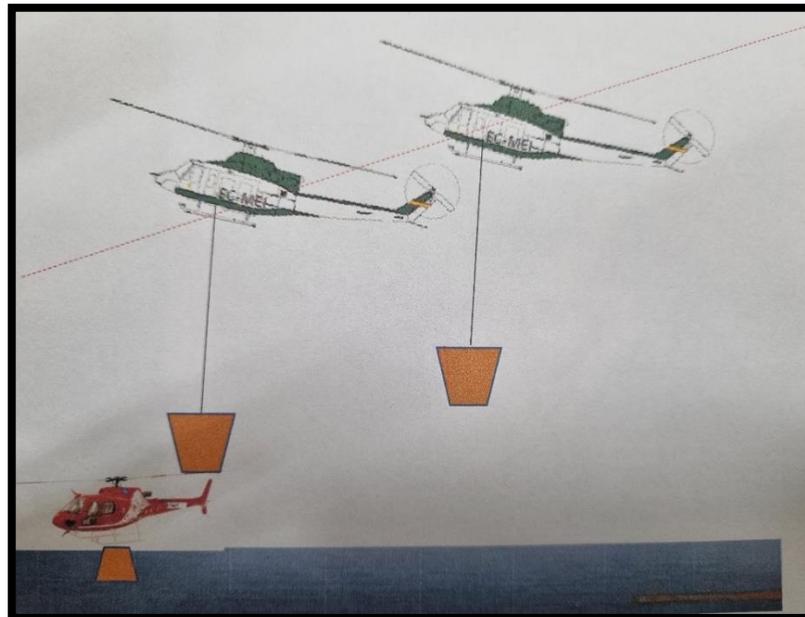
Mientras el piloto comercial al mando del helicóptero AS 350 B3 se encontraba en el punto de toma de agua, en el río Duqueco (37°33'59.6"S , 72°14'26.8"W), ya finalizando dicho carguío de agua y próximo a salir (ascendiendo) de dicho punto (3 m), fue impactado en su rotor principal por el helibalde del helicóptero Bell 412 que estaba aproximando (descendiendo) para realizar su respectivo carguío de agua, en el mismo lugar.

Fotografía N°4: Recreación de trayectoria del helibalde del BELL 412, cuando impacta a helicóptero Eurocopter AS350B3.

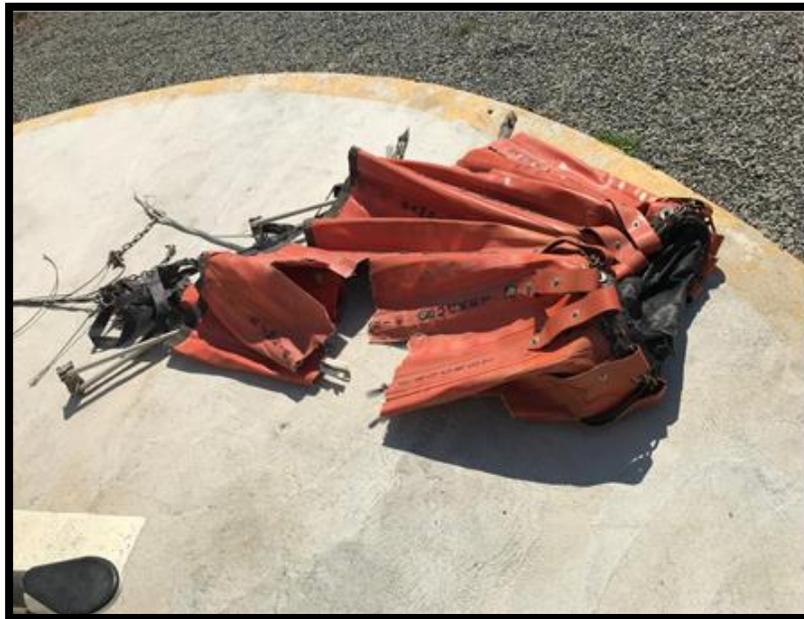
El impacto del helibalde vacío que estaba en la eslinga de carga del BELL 412, posteriormente al impacto del rotor principal del helicóptero AS350 B3, quedo totalmente destruido y con partes faltantes.

Fotografía N°5: Helibalde de helicóptero BELL 412

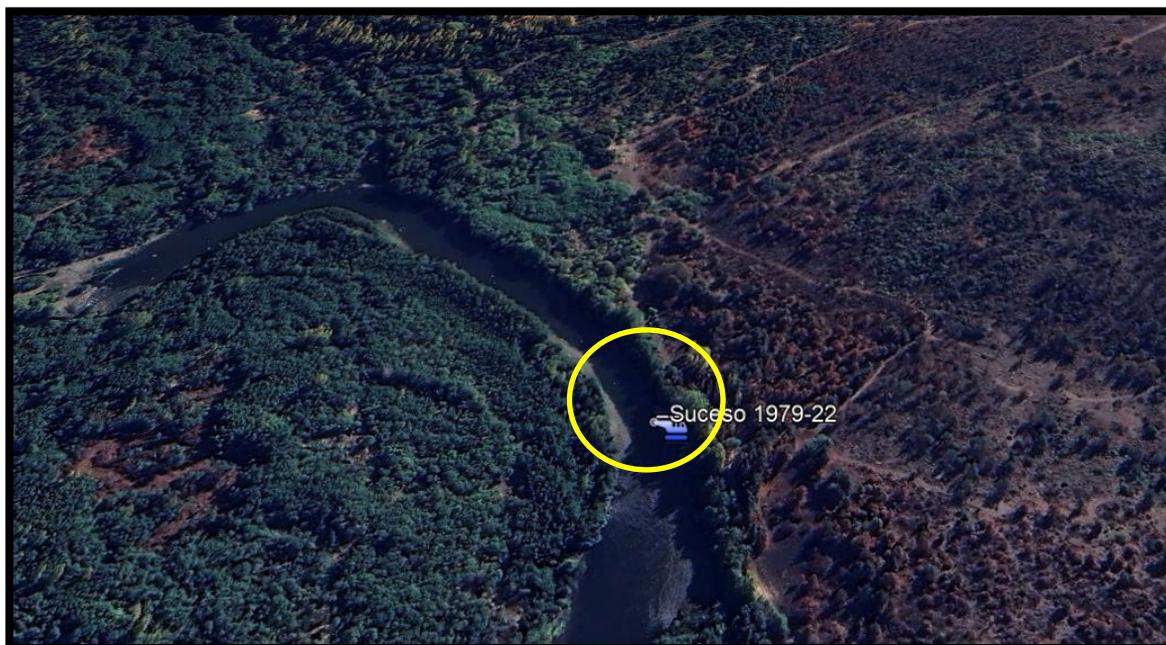
Sector del suceso en Rio Duqueco, se encuentra en ambas riberas con arboledas con un promedio de altura de 20 m de altura.

Fotografía N°6: Sitio del Suceso, Rio Duqueco, Los Ángeles, Región del Biobío.

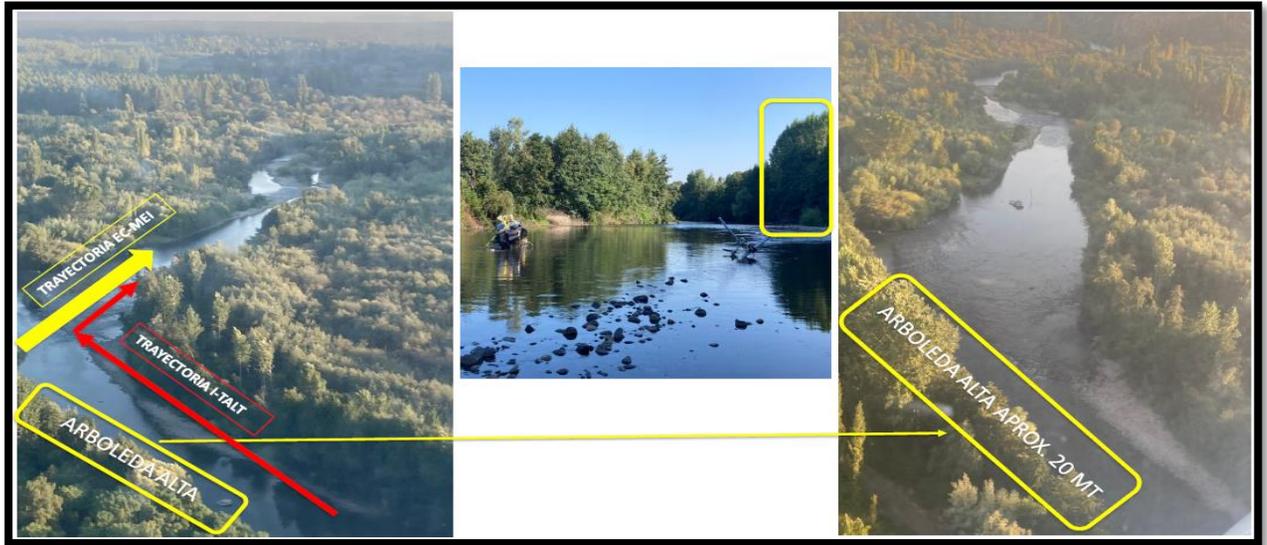
La aeronave fue encontrada a 1,5 m de profundidad en el lecho Rio Duqueco, Sector Sierra Velluda, Región del Biobío, en las coordenadas geográficas Latitud 37°33'59,6'' Sur y Longitud 72°14'26,8" Oeste.
