# INFORME FINAL DE INVESTIGACIÓN ACCIDENTE DE AVIACIÓN N°1977-22

El accidente de aviación que afectó a una aeronave fabricada por Air Tractor, modelo AT-802, ocurrido el día 08 de febrero del 2022, en el Aeródromo Trilahue (SCYB), Comuna de Yumbel, Región del Biobío.

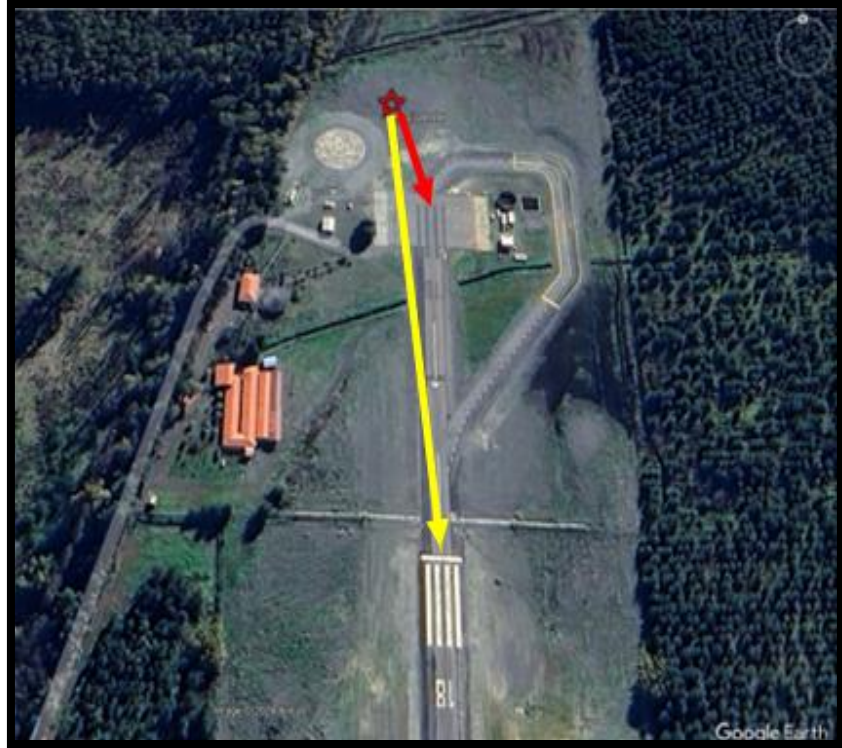
Imagen 3

El lugar del accidente se ubicó al Norte y a 218 metros aproximadamente del umbral de la pista 18 (imagen N°3) y a 70 metros aproximadamente del antiguo inicio de pista 18.

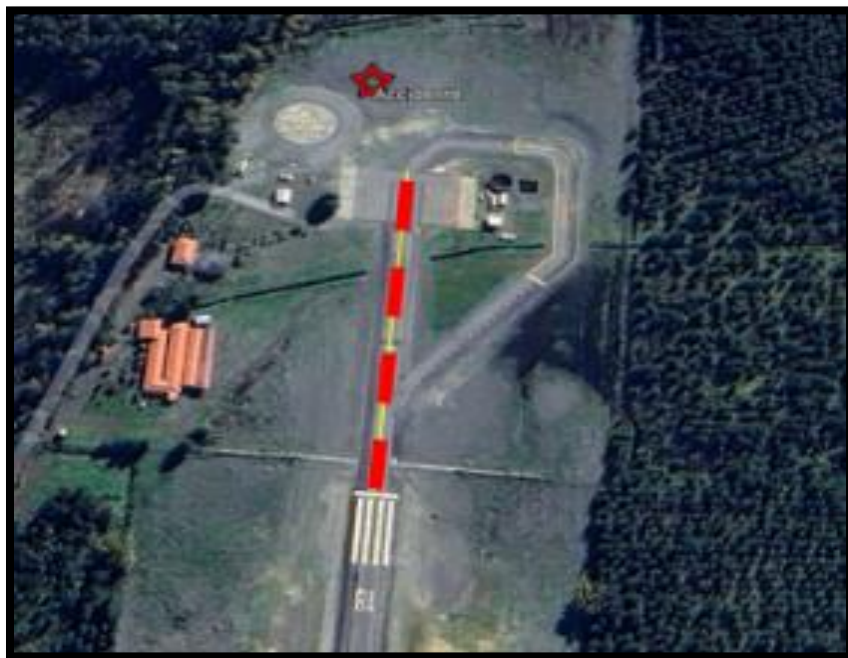
Imagen 4

Además, se constató en terreno que previo al inicio de la pista 18 de SCYB, se encontraba un sector de asfalto de 170 metros aproximadamente, que correspondía a la antigua demarcación e inicio de pista 18 (imagen N °4).

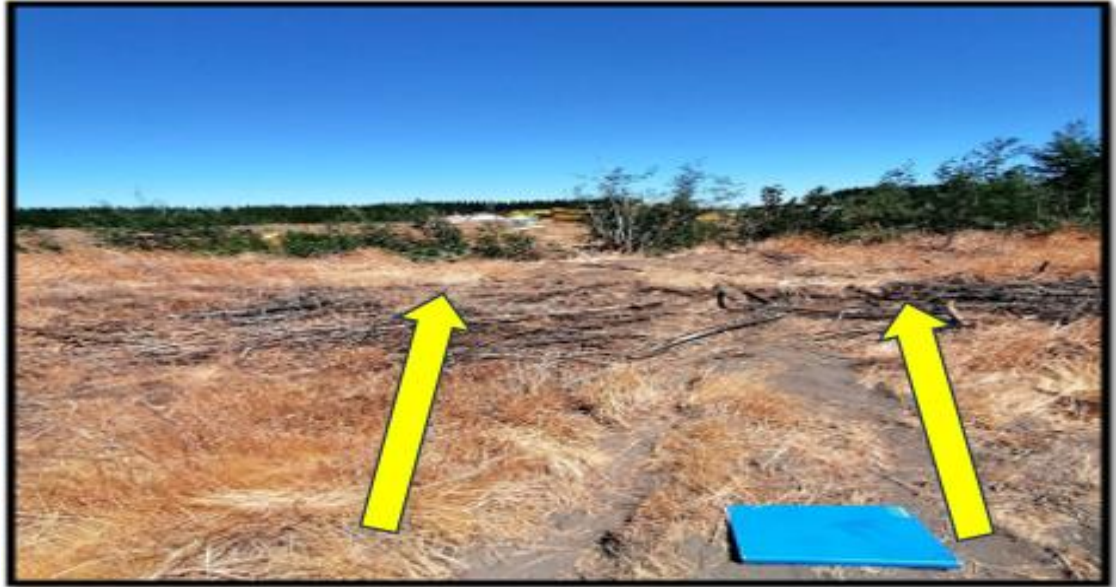
La aeronave realizó un recorrido en tierra de 80 metros aproximadamente hasta su detención final, desplazamiento en el cual, dejó huellas en la tierra (fotografías 1, 2, 3 4 y 5).

Fotografía 1: Desplazamiento en tierra del avión.

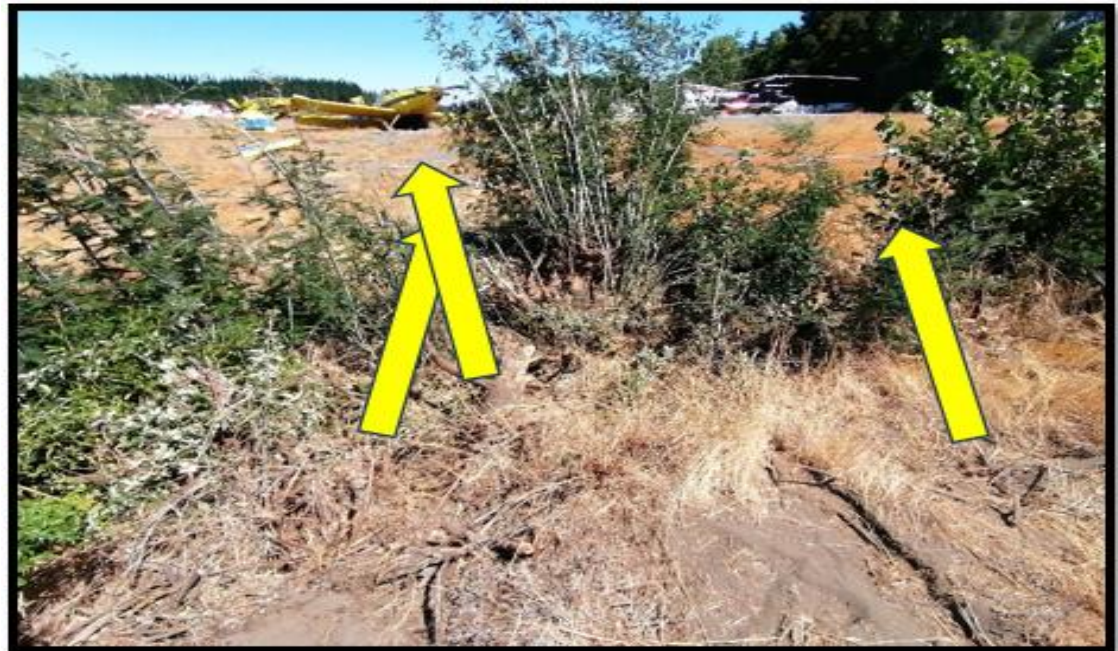
Fotografía 2: Desplazamiento en tierra del avión.

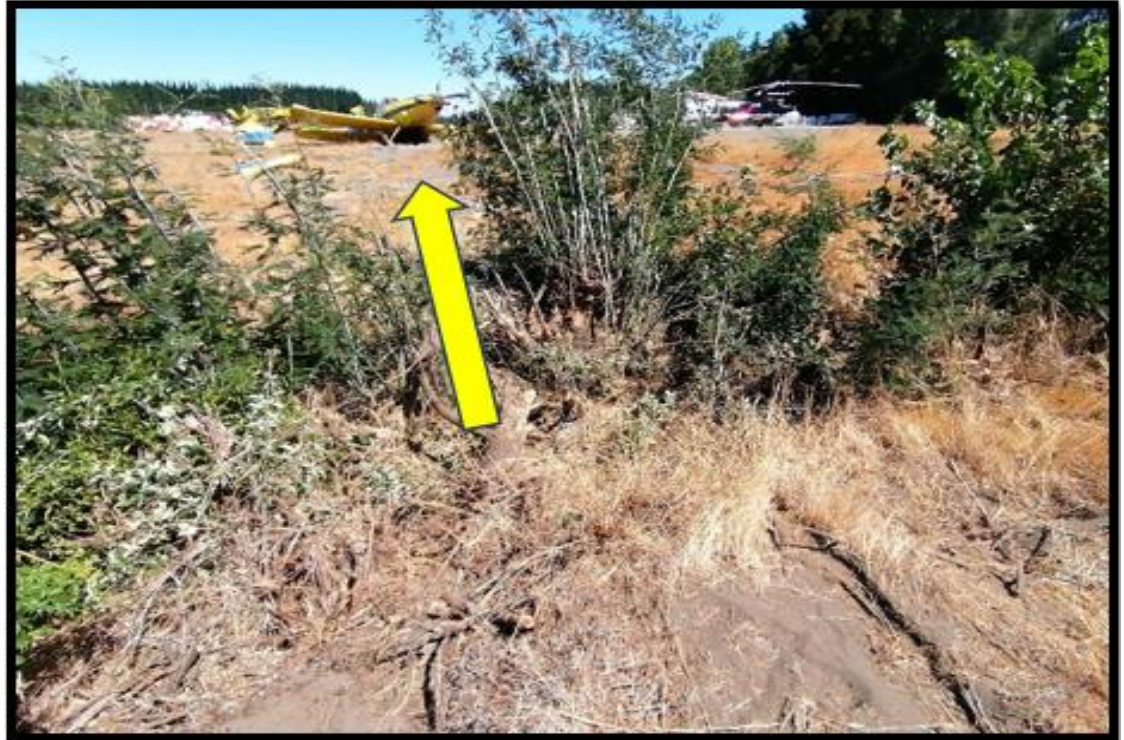
Fotografía 3: Posición del avión con respecto al impacto con el terreno.

Respecto a los daños estructurales encontrados en la aeronave, concuerdan con un impacto con alta energía y bajo ángulo contra el terreno, lo cual, le permitió desplazarse por 80 metros aproximadamente, hasta su detención final en un sector de arena.

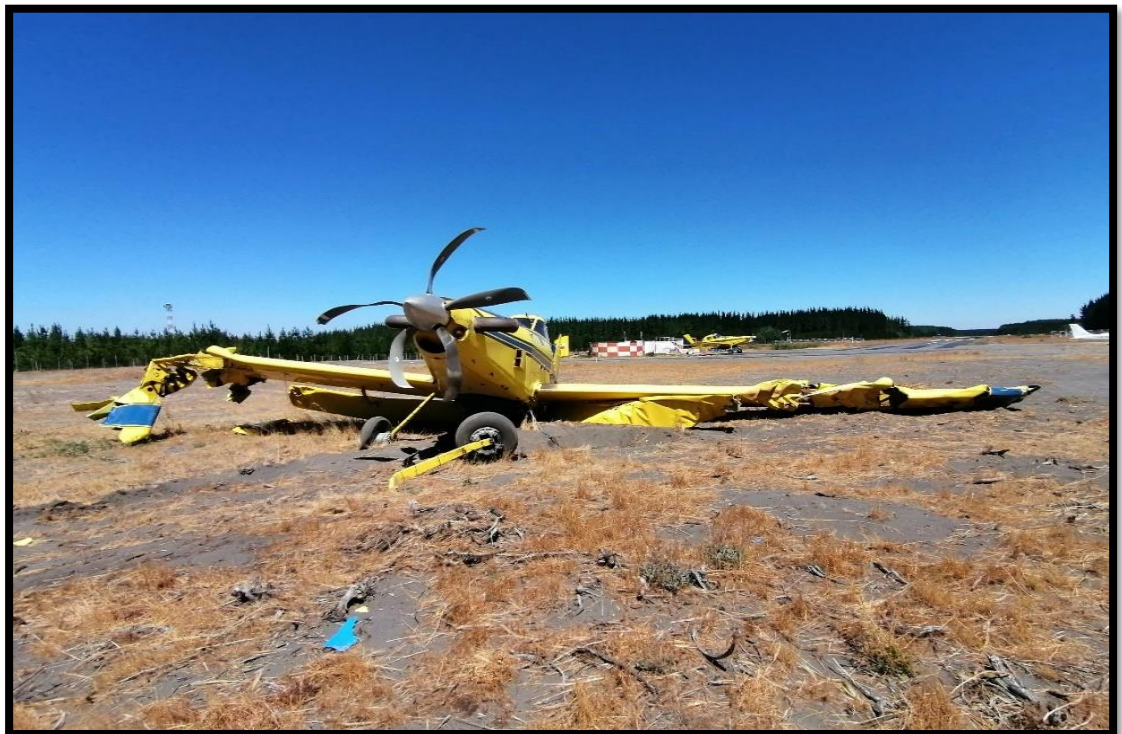
Fotografía 4: Posición final del avión.

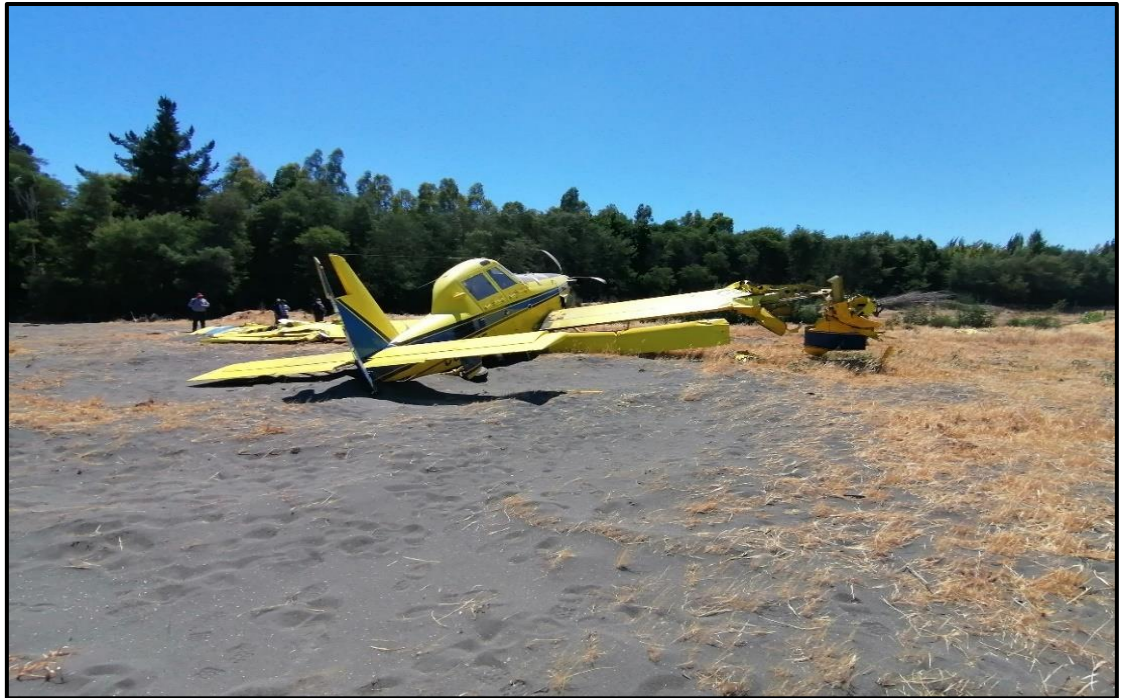
Fotografía 5: Vista posterior de la aeronave. Además, se observó que el terreno tenía una consistencia arenosa.

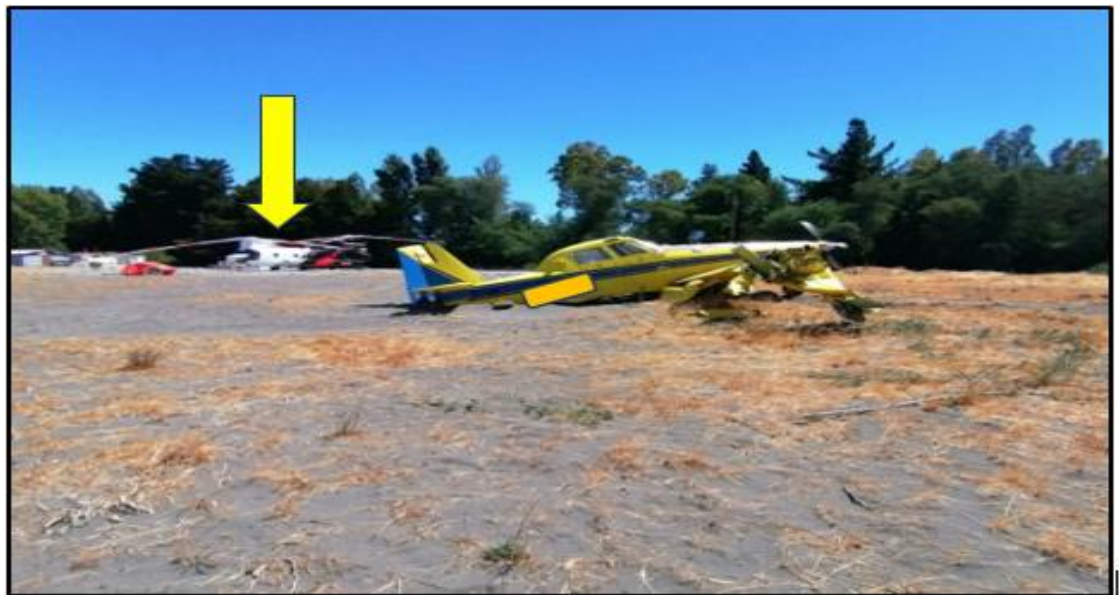
Fotografía N°6

Desde la posición final del avión y a un costado de la pista 18, se pudo observar la ubicación del helipuerto (fotografía N°6).

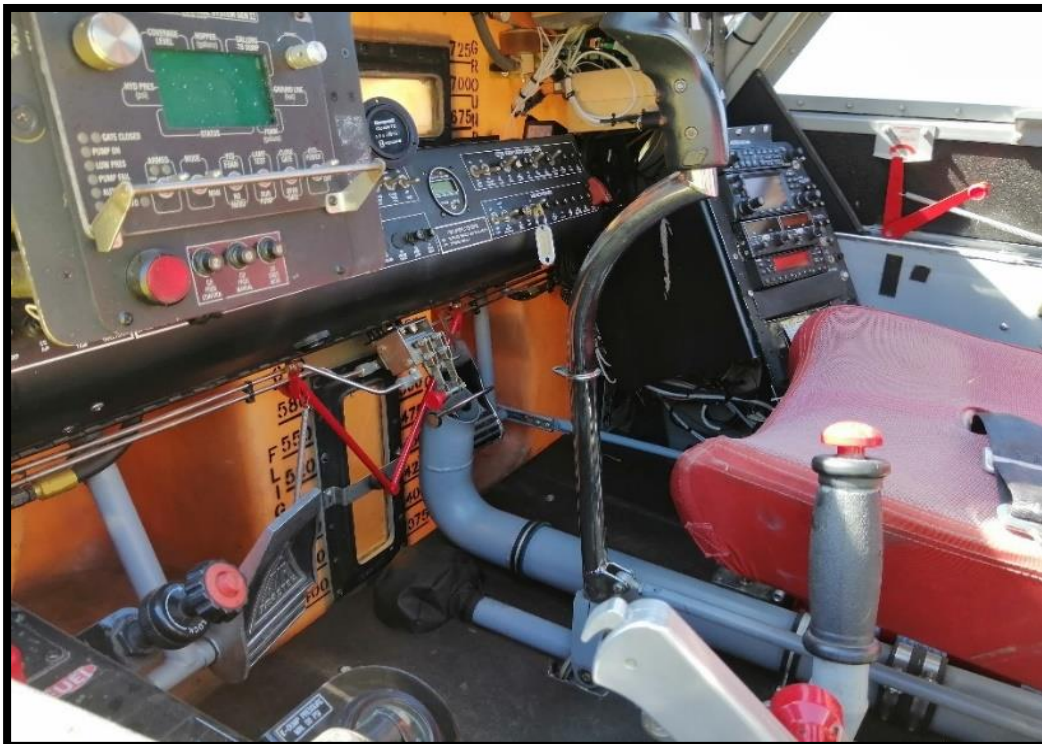
En la cabina no se observó la presencia de elementos sueltos (fotografía N° 7).

Fotografía N°7. Interior de cabina.

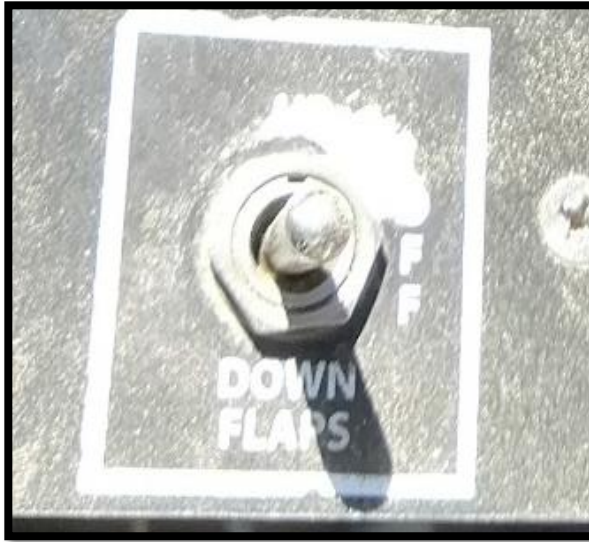
El interruptor de posición de flaps estaba en posición OFF. El interruptor era de dos posiciones (flaps bajando y apagado). Su disyuntor estaba en posición adentro, normal (fotografía N° 8)

Fotografía N° 8. Interruptor de dos posiciones de los flaps.

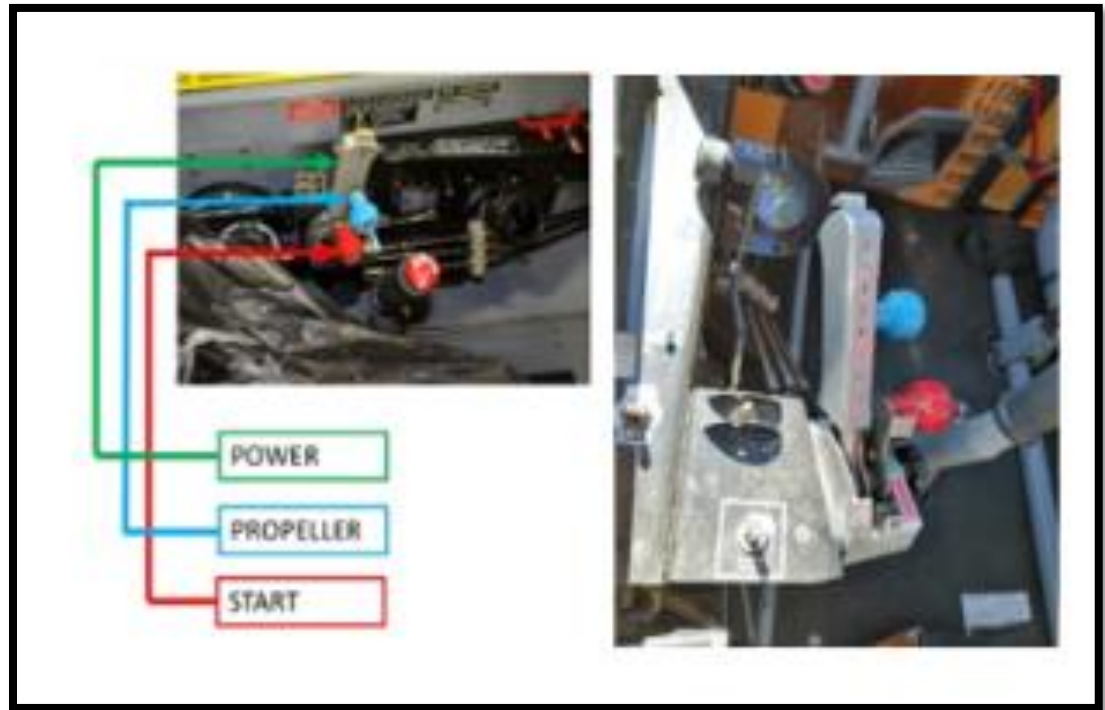
El mando de partida (Start), de color rojo, en posición adelante, “High Idle” (fotografía N° 9).

Fotografía N°9. Posición de los mandos de motor y hélice.

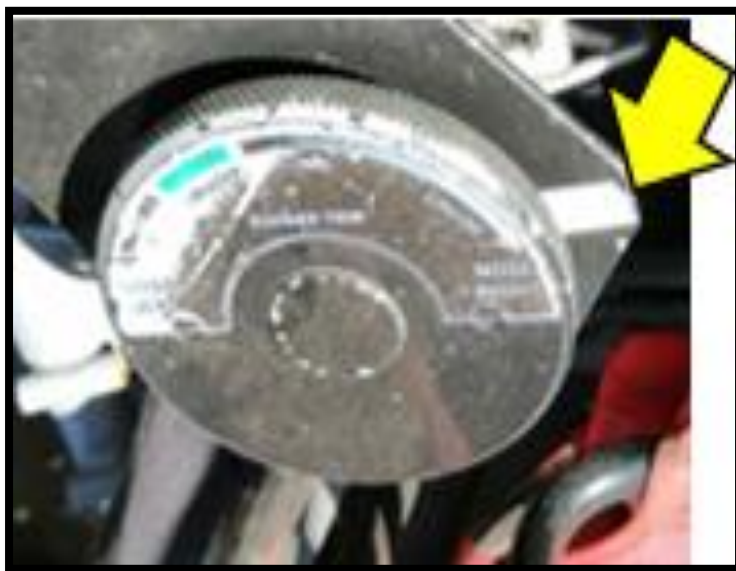
Los disyuntores asociados con la operación del motor estaba todos adentro (normal).  
El mando de ingreso de aire fresco (impacto) a la cabina de mando estaba abierto,  
El mando del trim de timón de dirección estaba hacia la derecha (fotografía N°10).

Fotografía N°10. Posición del mando del trim del timón de dirección.

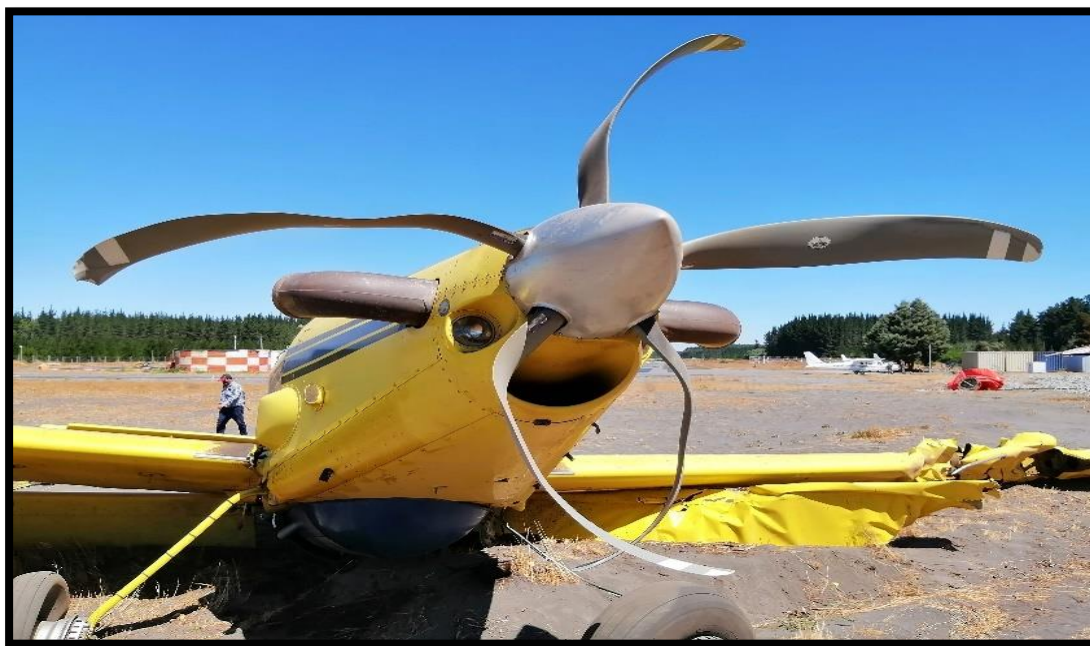
Todas las palas estaban unidas al cubo de la hélice. Las palas tenían diferentes deformaciones que evidenciaban que se encontraban girando con potencia al momento del impacto y no embanderadas (fotografía N°11).

Fotografía N°11: Palas de la hélice.

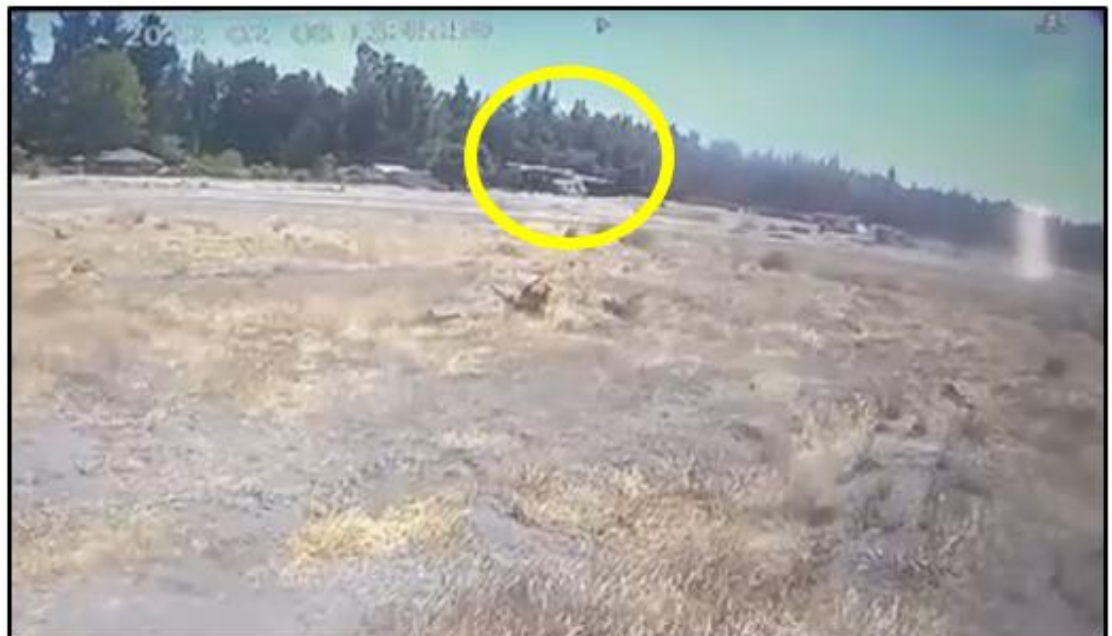
**Recuadro “A”** (imagen 4):

Previo al accidente y a un costado de la pista 18 de SCYB, se observa un helicóptero con sus rotores girando.

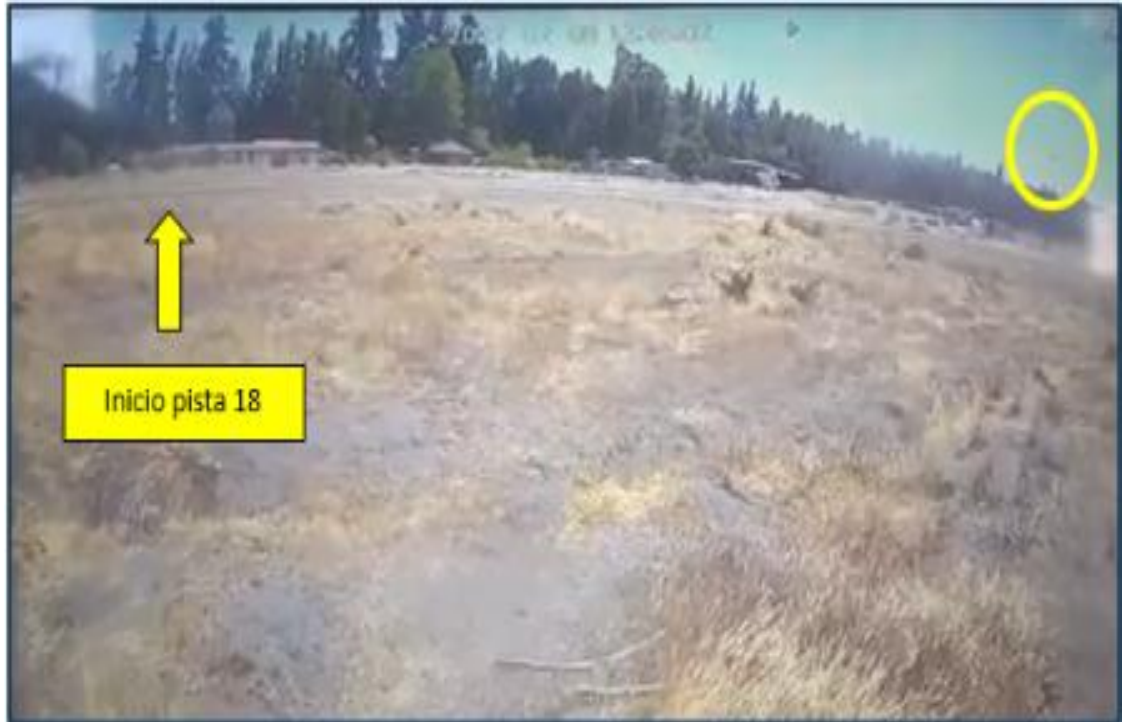
**Recuadro “B”** (imagen 5):

Se observa la aeronave en final a la pista 18 de SCYB, pero con una trayectoria baja, considerando el sector de inicio de la pista 18.

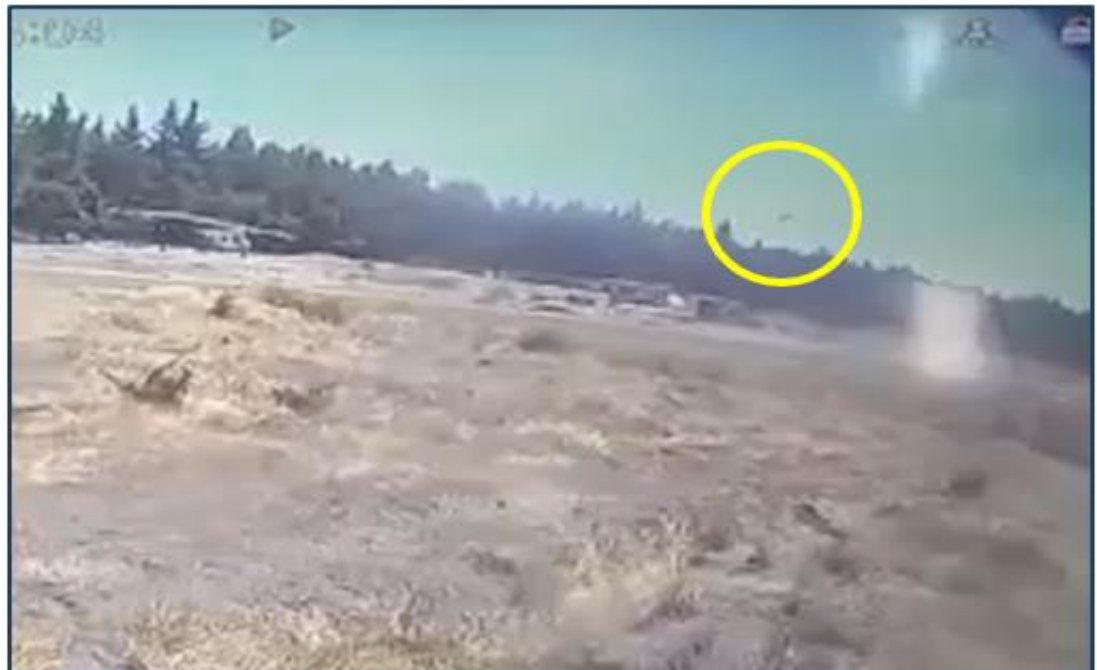
**Recuadro “C”** (imagen 6):

Se observa la aeronave con actitud de nariz arriba.

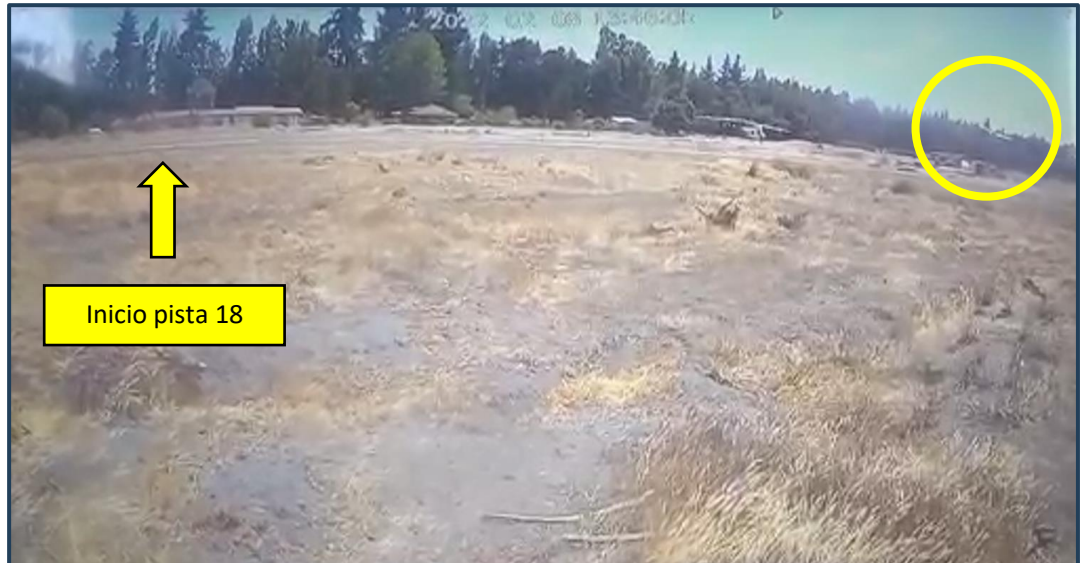
**Recuadro “D”** (imagen 7):

Se observa la aeronave con actitud de nariz abajo, precipitándose contra el terreno.

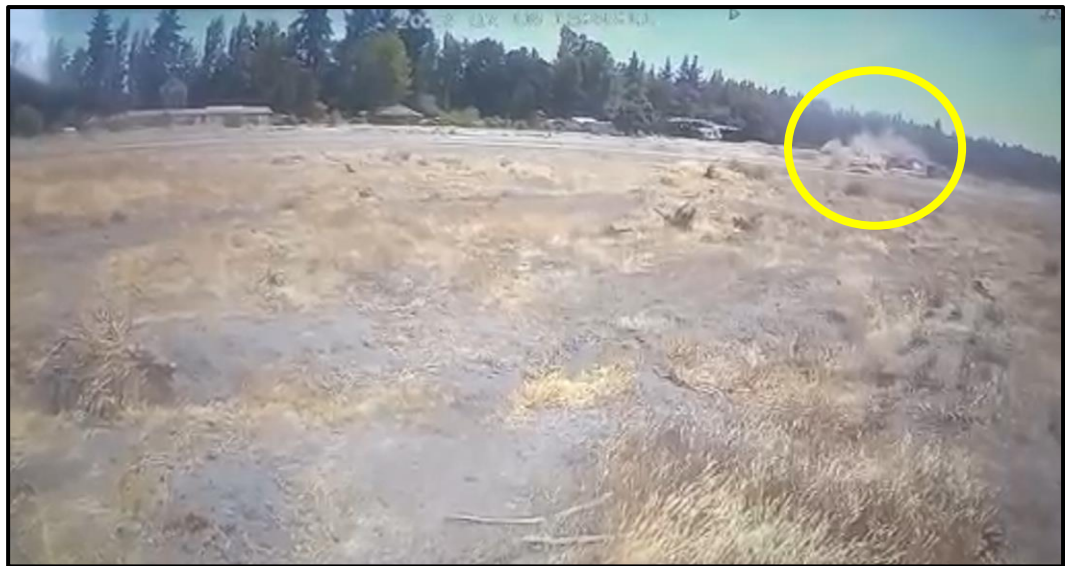
**Recuadro “E”** (imagen 8):

Se observa la aeronave impactando contra el terreno.
