INFORME FINAL DE INVESTIGACIÓN ACCIDENTE DE AVIACIÓN N°2002-22

Accidente de aviación ocurrido a un helicóptero fabricado por Robinson Helicopter Company, modelo R22 BETA, ocurrido el día 21 de octubre de 2022, en el sector “Embalse Huechún”, comuna de Colina, Región Metropolitana.

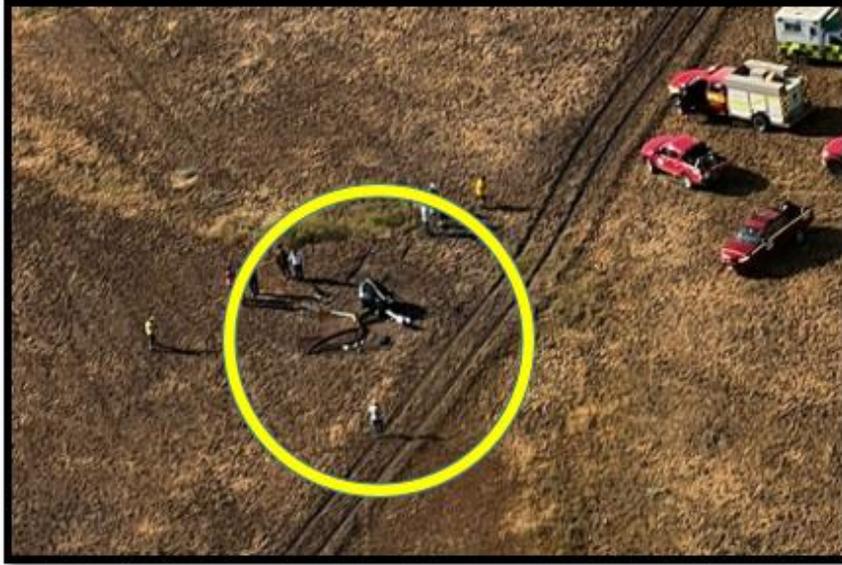
Fotografía N°1: Vista aérea del sitio del suceso.

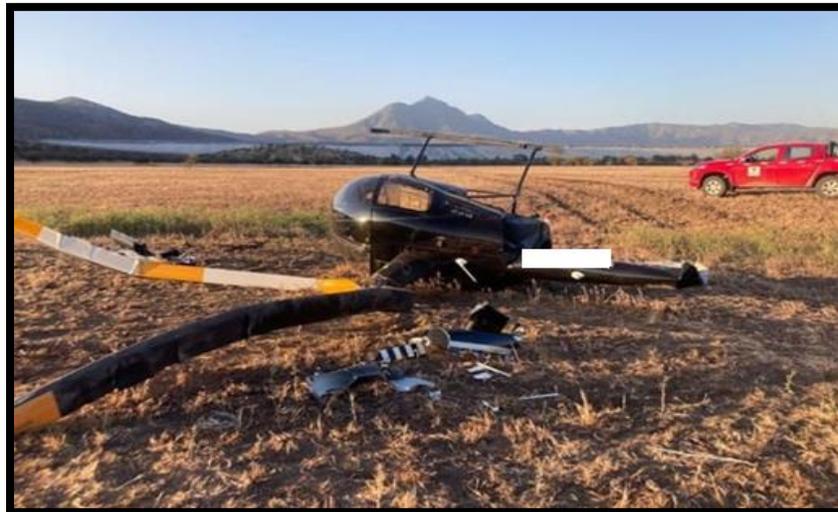
El helicóptero fue encontrado en un lugar plano sin vegetación y volcado sobre su costado izquierdo, conforme a las fotografías N°1 y N°2.

Fotografía N°2: Helicóptero volcado sobre su costado izquierdo.

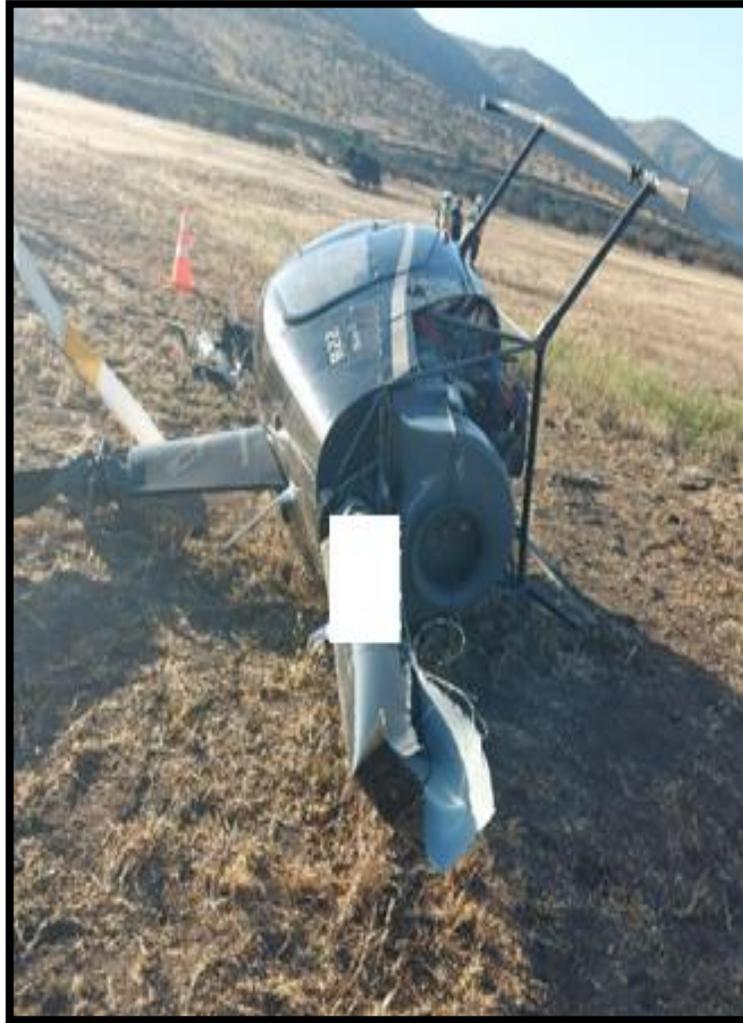
El cono de cola se encontró deformado en dirección hacia arriba y fue observada la presencia de dos zonas con fracturas. Una fractura en la zona de unión con el fuselaje y la otra fractura en el tercio posterior, con desprendimiento del cono de cola, de un largo de 1,20 metros, conforme a la fotografía N°3.

Fotografía N°3: Vista posterior del helicóptero.

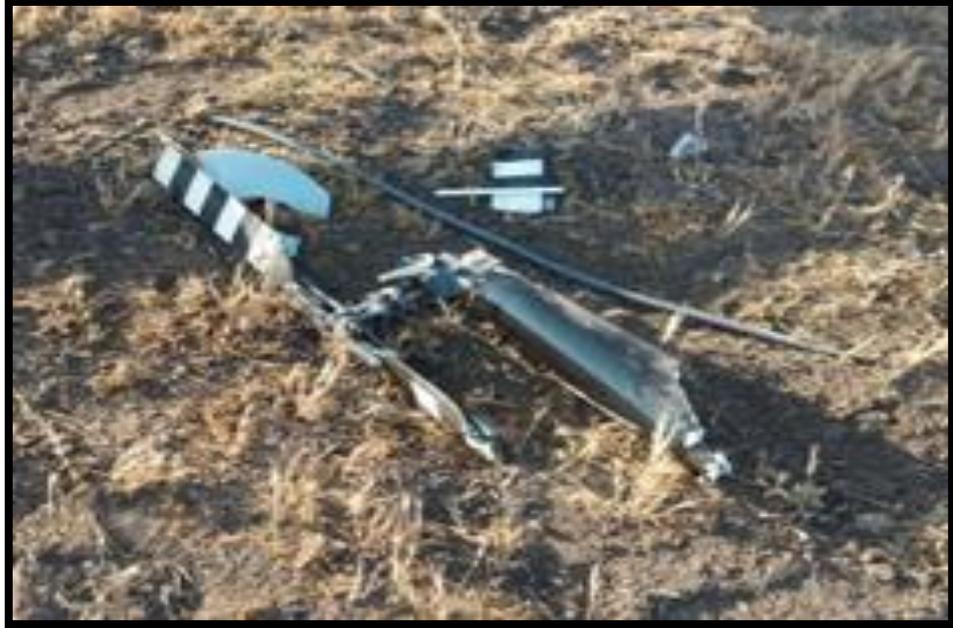
El cono de cola presentaba daños al ser impactado por una de las palas del rotor principal. El conjunto de rotor de cola estaba desprendido del cono de cola. Una de las palas del rotor de cola estaba deformada y fracturada con pérdida de material en su punta. Fotografía N°4

Fotografía N°4: Conjunto del rotor de cola con daños.

A consecuencia del descenso no controlado en la última parte de la práctica de autorrotación del helicóptero, se produjo el impacto de la aeronave contra el terreno, volcándose sobre su costado izquierdo y que finalmente una de las palas del rotor principal impactara y fracturara el cono de cola, resultandos sus ocupantes ilesos.

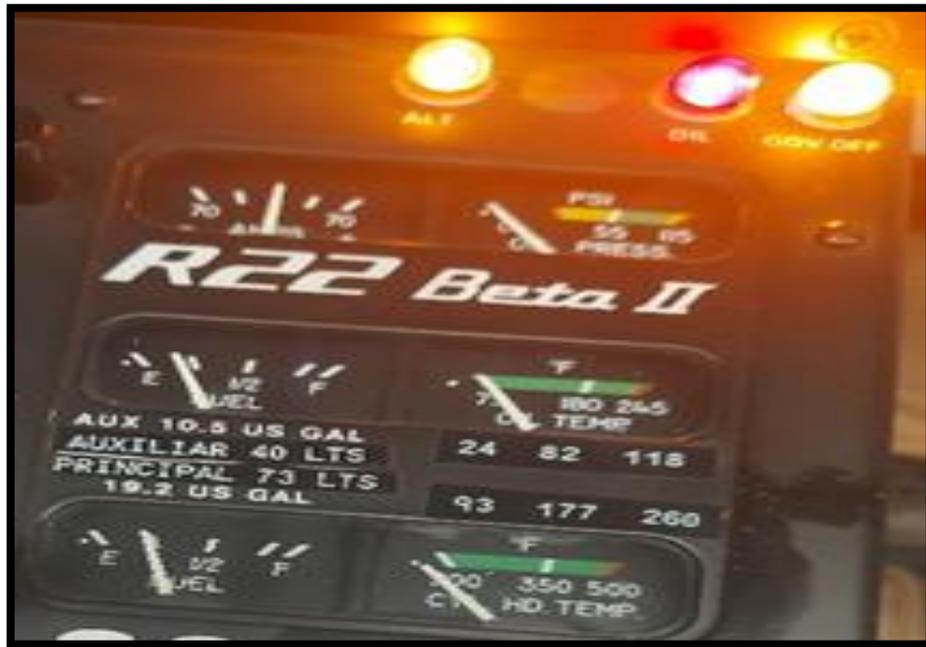
Fue establecido que los indicadores de cantidad de combustible mostraron menos de un cuarto en el estanque principal (máximo 73 litros) y un cuarto en el estanque auxiliar (máximo 40 litros), conforme a la fotografía N°5.

Fotografía N°5: Muestra de la cantidad de combustible post suceso.
