# INFORME FINAL DE INVESTIGACIÓN ACCIDENTE DE AVIACIÓN N°2006-22

Accidente de aviación que afectó a un avión Cessna TR182, en el Aeródromo La Victoria de Chacabuco (SCVH), Comuna de Colina, Región Metropolitana, el día 26 de noviembre de 2022.

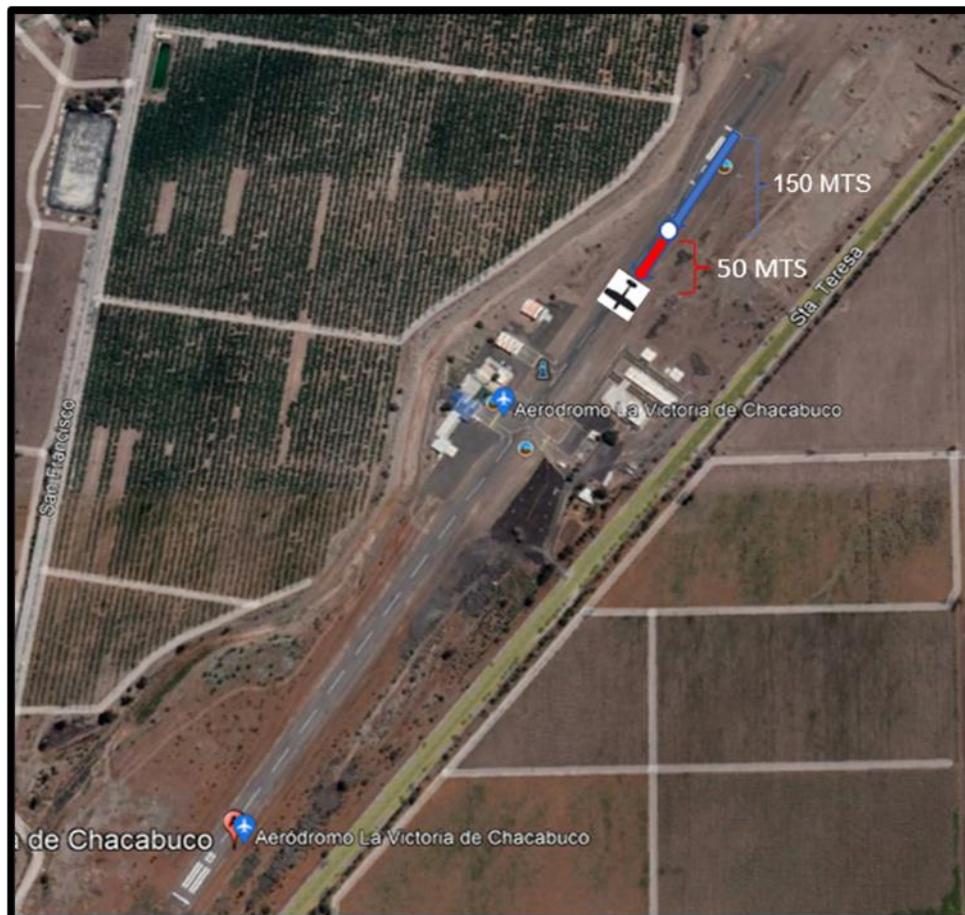
La aeronave hizo contacto con las puntas de las palas de su hélice en la pista, a 150 metros del umbral 21, del Aeródromo La Victoria de Chacabuco (SCVH), recorriendo una distancia de 50 metros, dejando marcas de impactos en la pista (Imagen N° 1).

**Imagen N°1: Vista de la zona de impacto de la hélice con la pista (demarcación roja).**

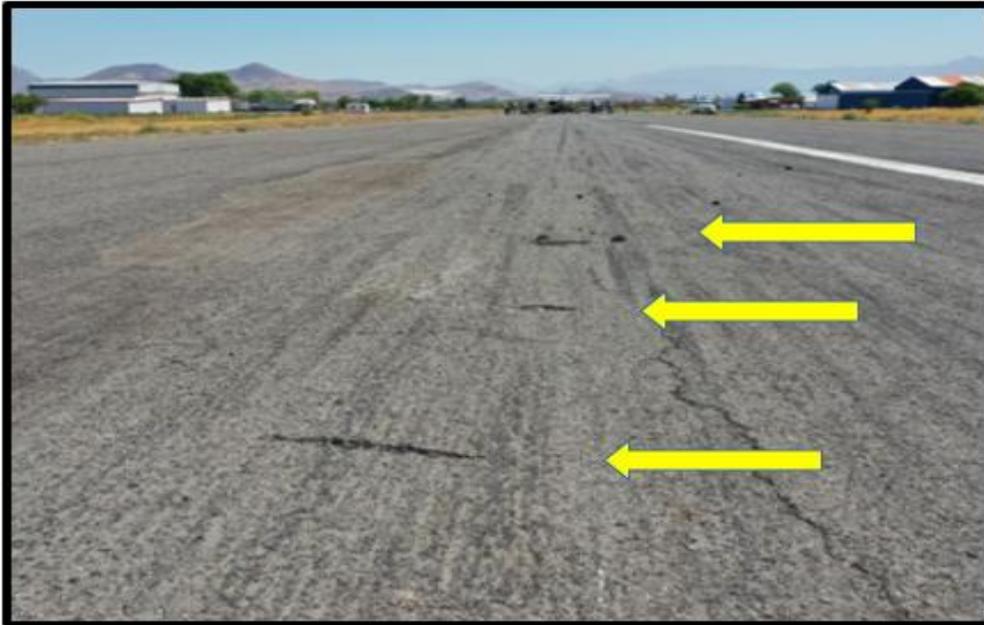
En relación con las marcas que se encontraron en la pista, se pudo evidenciar que las primeras marcas del contacto de las puntas de las palas de la hélice con la pista eran más profundas, las que posterior y gradualmente, fueron disminuyendo (ver fotografía N°01).

**Fotografías N°01: Vista de las marcas iniciales en la pista.**

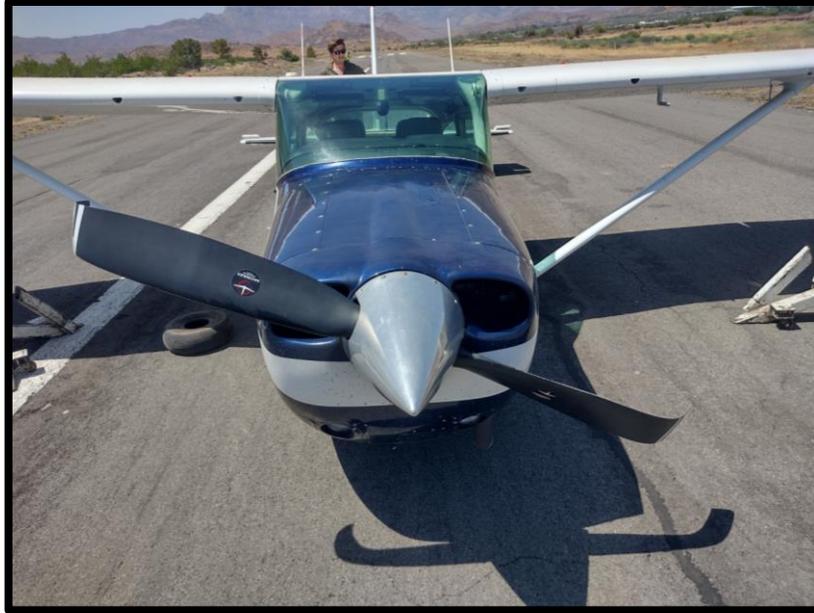
La aeronave se encontró detenida en la pista de aterrizaje, apoyada sobre la parte inferior del fuselaje, con las tres piernas del tren de aterrizaje en posición arriba y con daños en las dos palas de la hélice (ver fotografía N°2).

**Fotografía N° 2. Vista frontal de la aeronave en pista 19.**

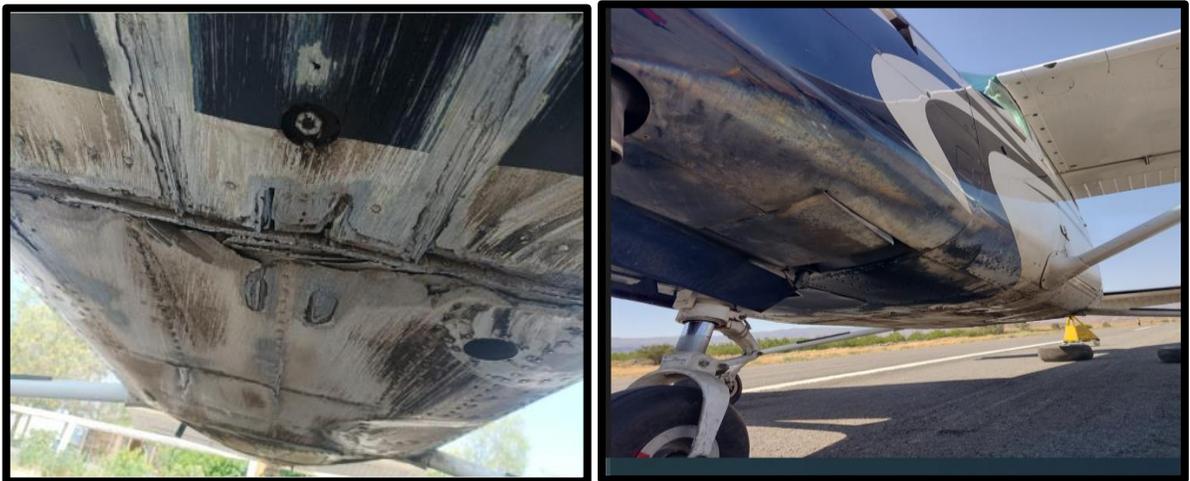
El fuselaje en su zona inferior presentaba daños estructurales asociados con desgastes longitudinales que afectaban a recubrimientos, larguerillos y cuadernas (ver fotografías N° 3 y N°4).

**Fotografías N°3 y N°4. Recubrimientos y cuadernas del fuselaje, con desgastes.**

Los daños estructurales encontrados en el fuselaje y en la hélice, son concordantes con un desplazamiento longitudinal con el tren de aterrizaje replegado, y con el impacto de la hélice contra la superficie de la pista 21 del Aeródromo La Victoria de Chacabuco.

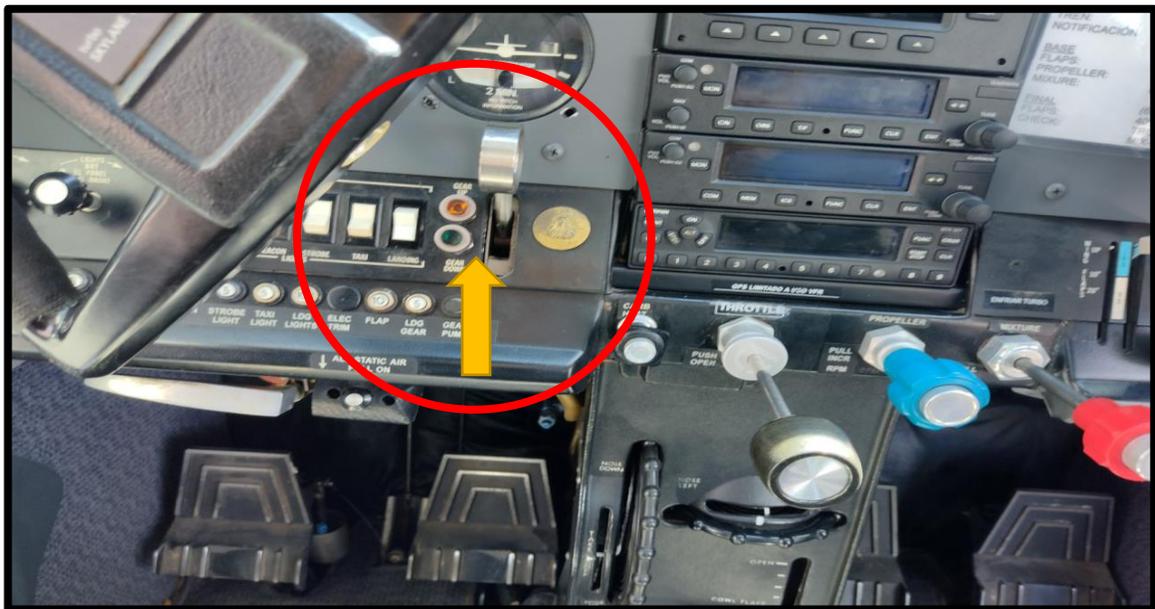
La palanca de accionamiento del tren de aterrizaje se encontró en posición arriba (ver fotografía N°5).

**fotografía N°5. Palanca de tren arriba.**

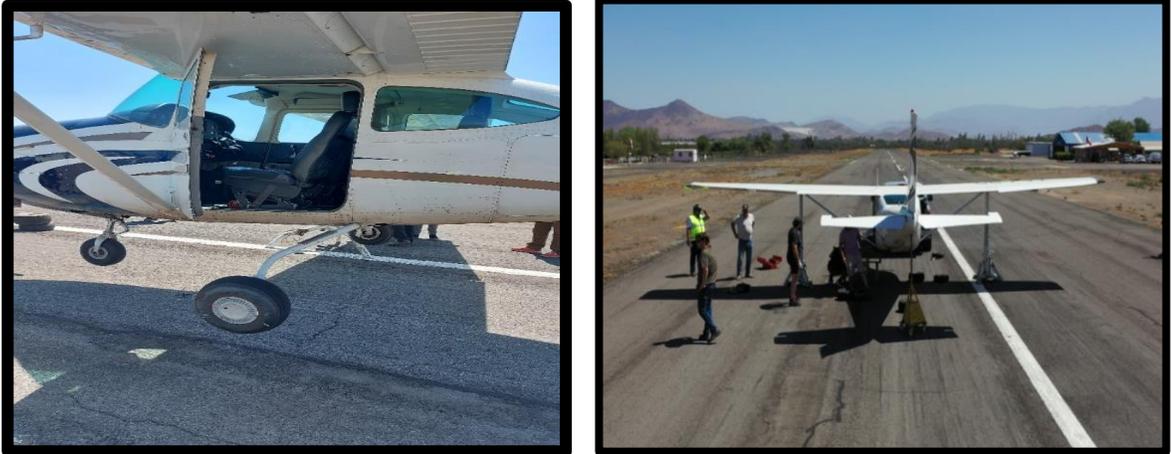
Posteriormente, la aeronave fue levantada y colocada sobre gatas, para realizar una prueba funcional al tren de aterrizaje (ver fotografías N°6 y 7).

**Fotografías N°6 y N°7. Avión en gatas.**

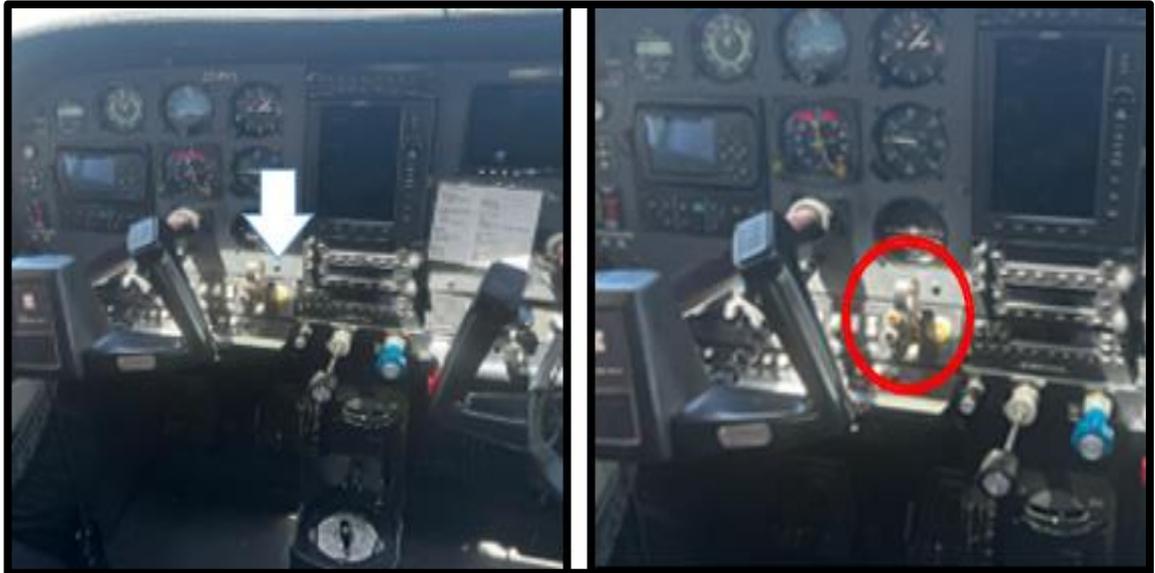
La aeronave fue energizada con su propia batería, verificando que las dos luces verde y amarillo, que indican tren en recorrido y abajo y aseguradas, estaban apagadas (ver fotografías N°8 y N°9).

**Fotografías N°8 y N°9. Vistas de panel de instrumentos de la aeronave.**

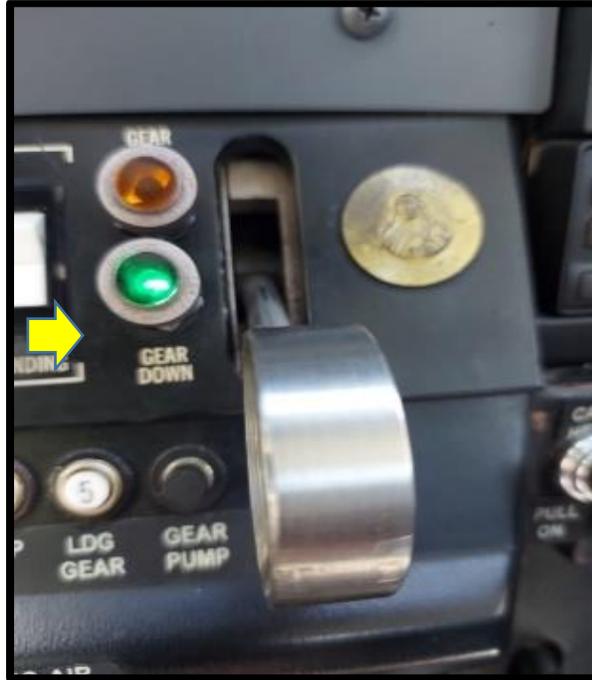
Posteriormente, fue accionada la palanca del tren de aterrizaje a posición abajo. Las tres piernas bajaron y aseguraron, encendiéndose finalmente la luz verde de aviso de tren abajo y asegurado, sin observaciones (ver fotografía N°10).

**fotografía N°10. Luz de aviso de tren de aterrizaje en posición abajo y asegurado**

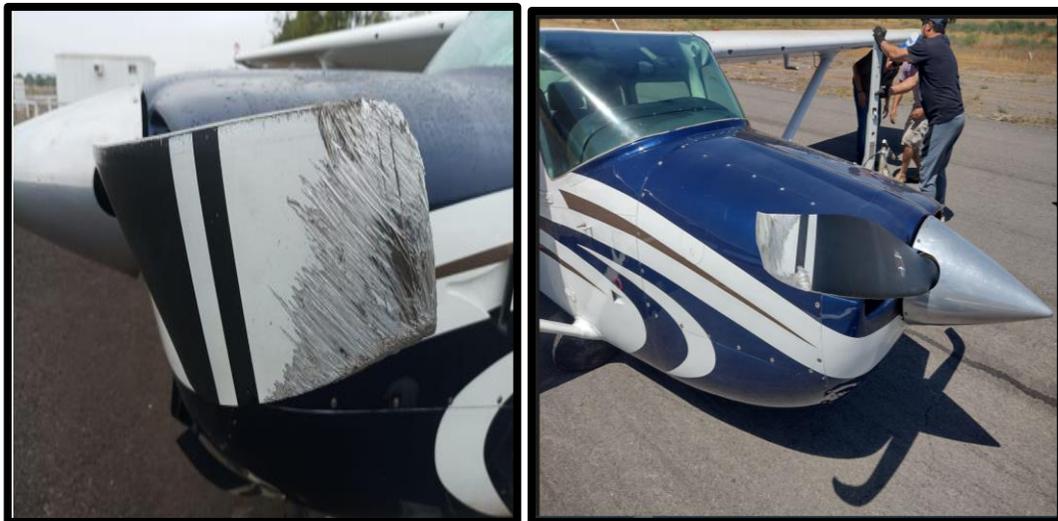
La inspección al motor no evidenció la presencia de componentes externos dañados. Las puntas de ambas palas de la hélice presentaban deformaciones en dirección hacia atrás desgastes y desgastes en diagonal. Ambos daños atribuibles al desplazamiento de la aeronave sobre la pista con tren replegado (ver fotografías N°11 y N°12).

**Fotografías 11 y 12. Daños en las palas de la hélice.**
