## **INFORME PRELIMINAR 12 MESES DEL ACCIDENTE DE AVIACIÓN N°2046-24**

Fecha suceso : 02 de febrero 2024.

Aeronave : Robinson R44 II.

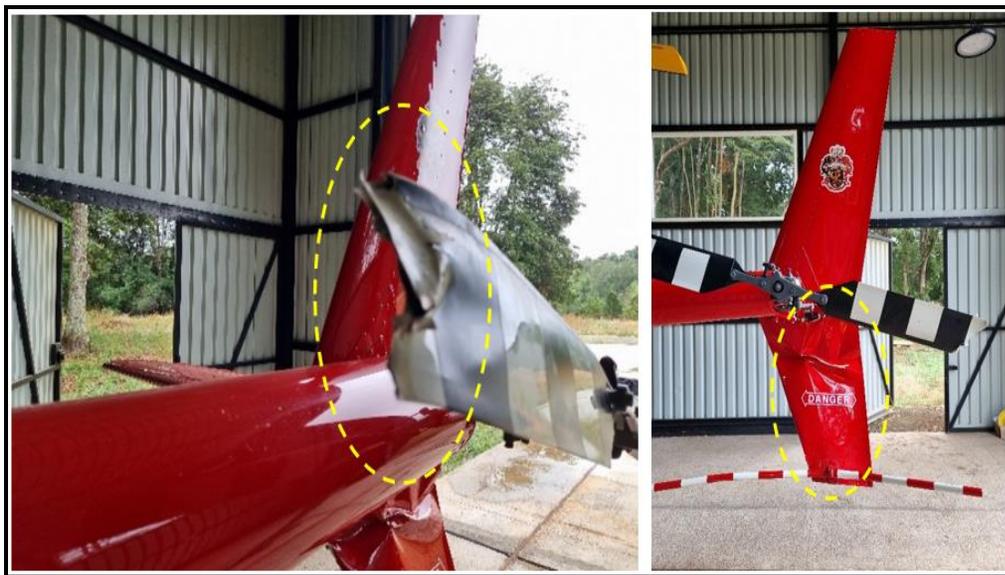
Estabilizador vertical inferior deformado.

Ambas palas del rotor de cola con fracturas.

Fotografía N°1 y 2: Deformación estabilizador vertical inferior y fractura de pala rotor de cola.

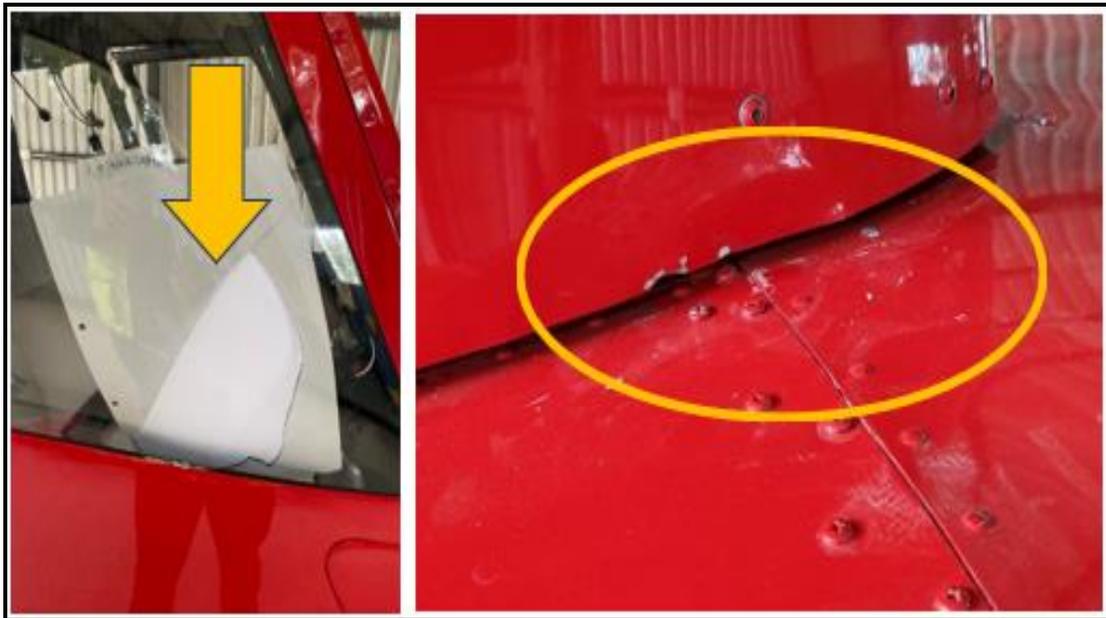
Puerta derecha con ventana fracturada.

Carenado del mástil con deformaciones.

Fotografía N°3 y 4: Plexiglás puerta derecha delantera quebrada y deformación en el conjunto de carenado del mástil.

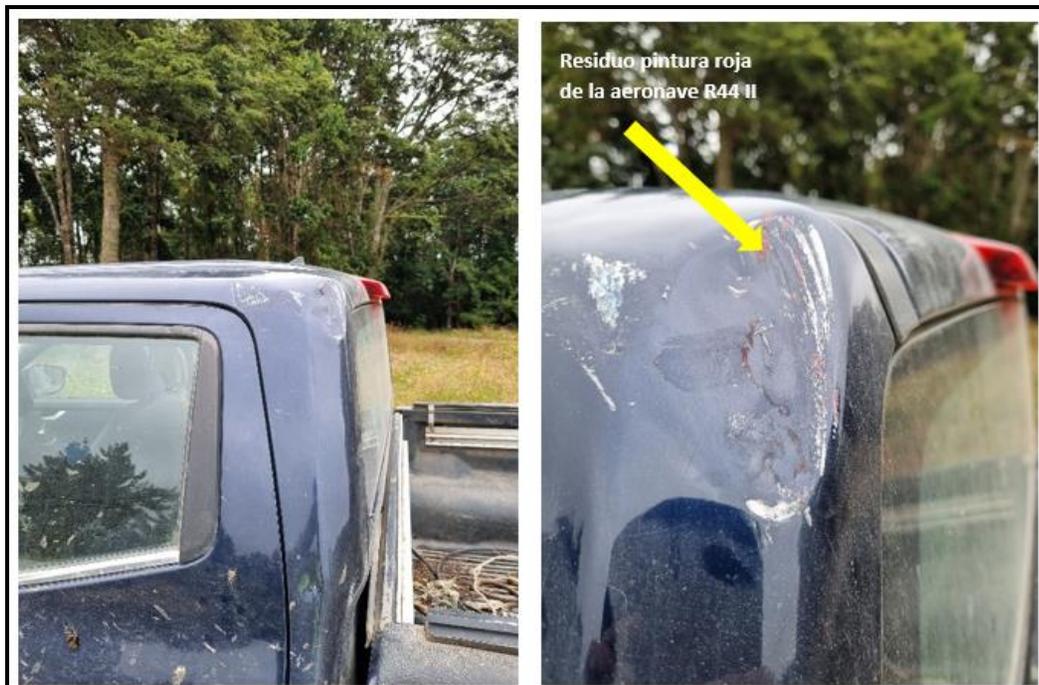
Impacto del rotor de cola de la aeronave con un vehículo particular que se encontraba a 2 m del perímetro del lugar de aterrizaje.

Fotografía N°5 y 6: Zona de impacto del rotor de cola de la aeronave en Vehículo de Trabajo.

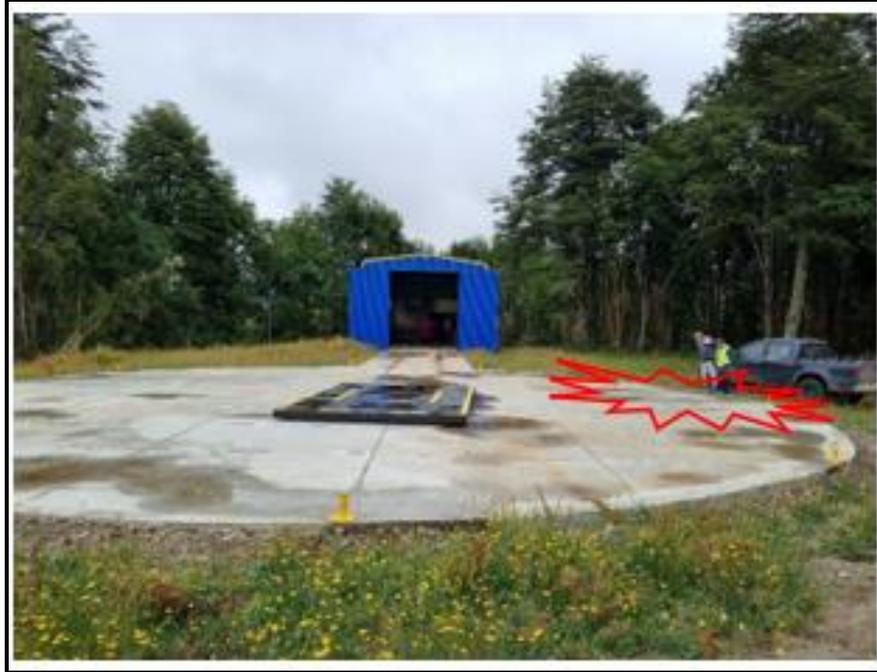
El sitio del suceso y donde quedó el helicóptero se encuentra marcado con color rojo.

Fotografía 8: Lugar del suceso.

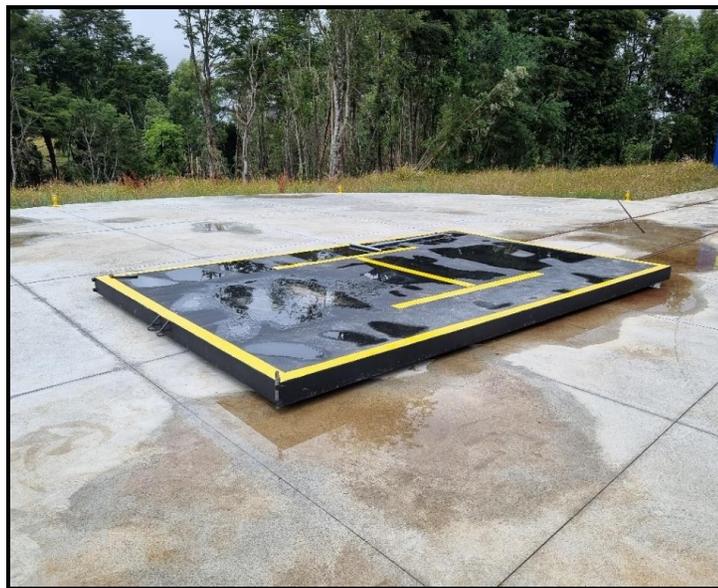
La plataforma de despegue y aterrizaje del helicóptero se encuentra soportada sobre un sistema de rodadura y tractada por un cable de acero.

Fotografía N°9: Vista de plataforma de aterrizaje.

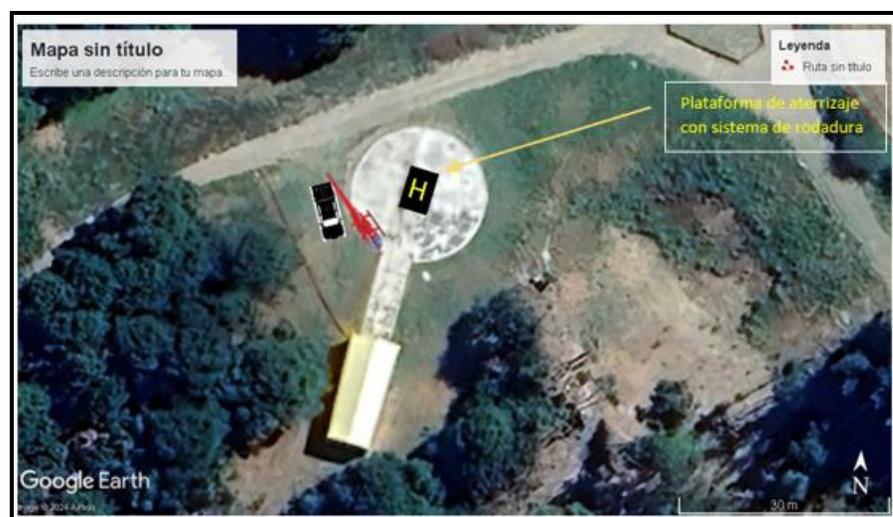
Una vez terminado el viraje, pierde el control de la aeronave y posteriormente realizó un aterrizaje duro sobre la superficie de hormigón y con el rotor de cola, impactó a un vehículo que se encontraba a 2m del perímetro de hormigón armado. (Fotografía N° 14)

Imagen N° 2: Recreación del impacto y posición final de la aeronave.
