INFORME PRELIMINAR 24 MESES DEL ACCIDENTE DE AVIACIÓN N° 2004-22

02.NOV.2022

Aeronave : Helicóptero Eurocopter, modelo AS 350 BA.

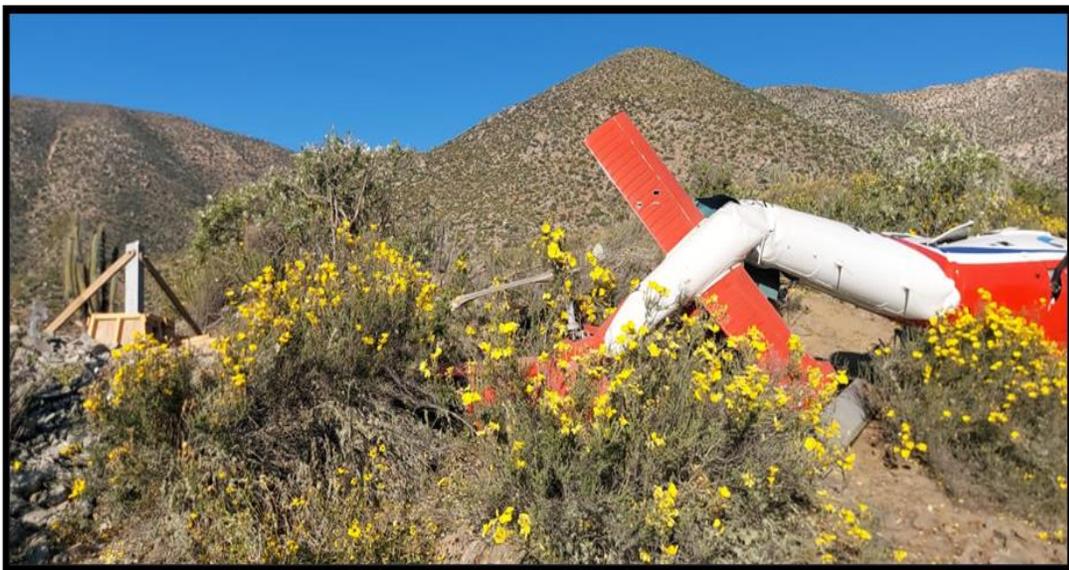
Fotografía N°1

El lugar del suceso es la ladera de un cerro, que es parte de un cordón montañoso, de pendientes pronunciadas, con presencia de arbustos y arboles de baja altura, conforme a la fotografía N°1.
