## INFORME PRELIMINAR 24 MESES DEL SUCESO DE AVIACIÓN N° 2013-23

Fecha suceso : 02 de enero de 2023.  
Hora suceso : 12:00 hora local.  
Lugar : Aeródromo Santo Domingo (SCSN), Región de Valparaíso.  
Aeronave : Avión, Velocity Serg 173, Experimental.  
Licencia Piloto : Piloto Privado de Avión.  
Ocupantes : 03 ocupantes. A consecuencia del suceso el piloto al mando y los pasajeros resultaron ilesos.

El día 02 de enero de 2023 un piloto privado de avión, con dos pasajeros a bordo de la aeronave Velocity Serg 173 experimental, durante una maniobra de toque y despegue en

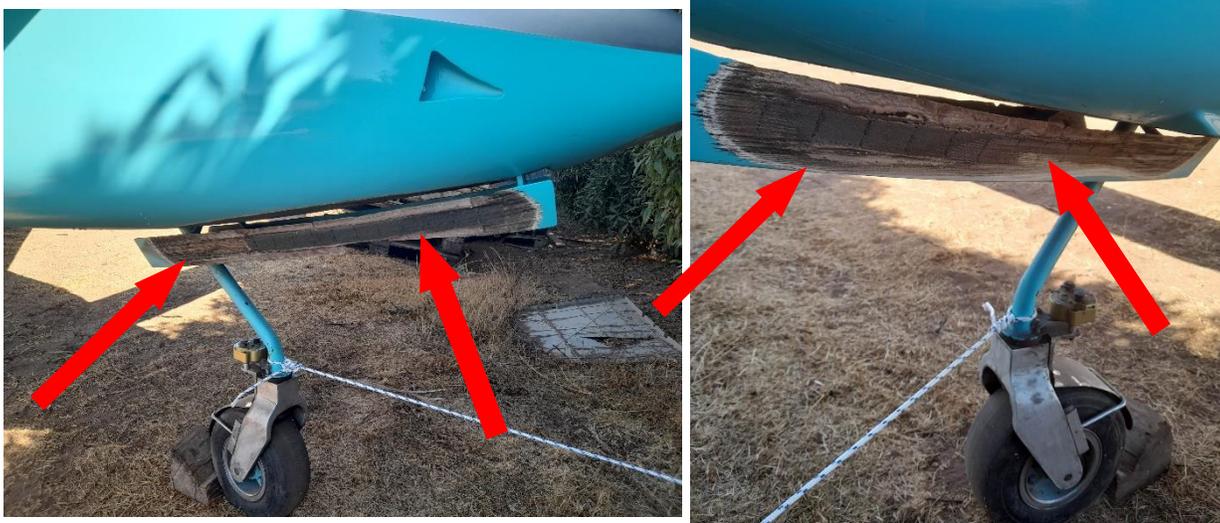
**Fuselaje:** La zona del alojamiento del tren de aterrizaje de nariz, con ambos portalones con pérdida de material y soporte de la batería, fracturado.

La zona del alojamiento del tren de aterrizaje de nariz, con ambos portalones con pérdida de material (Fotografías N° 2 y 3).

**Fotografías N° 2 y 3: Vistas de ambos portalones.**

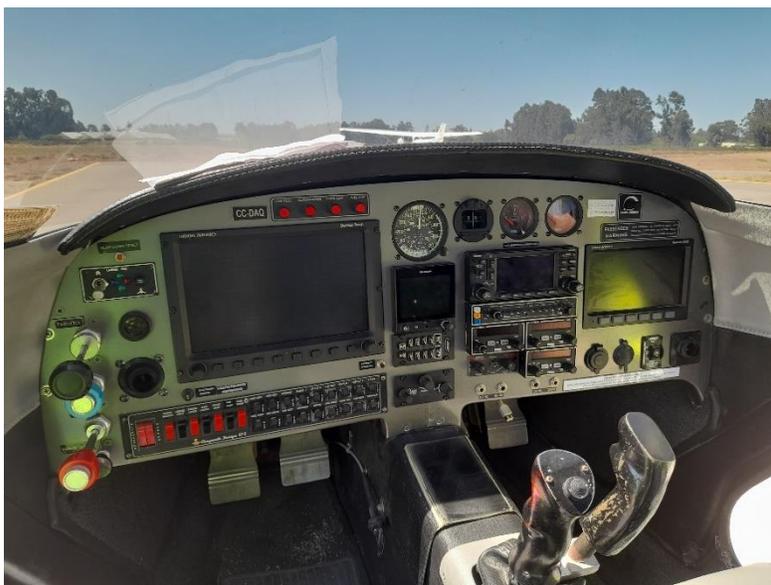
El interior de la cabina de mando se encontró en condición normal y sin daños (Fotografía N° 4).

#### Fotografía N°4: Vista de la cabina.

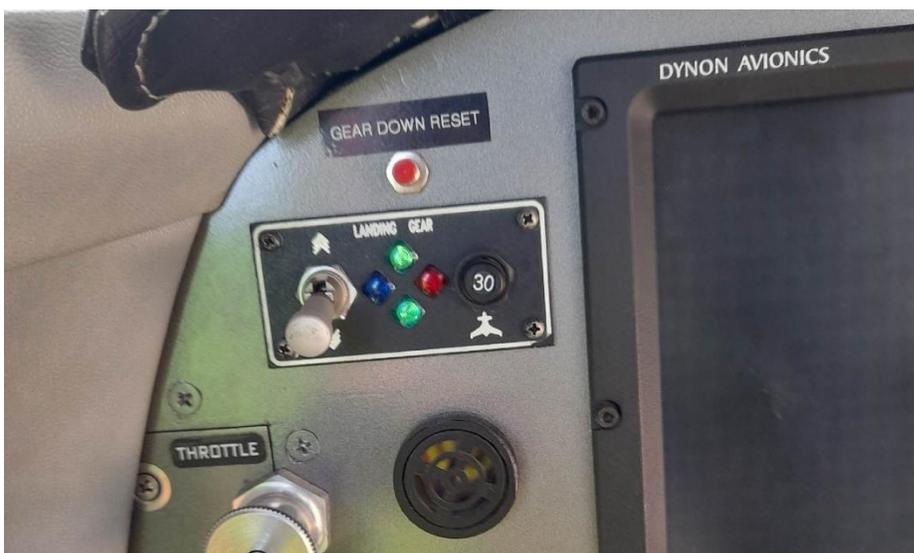
Se energizó la aeronave con su batería y se verificaron luces de indicación de posición del tren de aterrizaje y alarma sonora encontrándose sin observaciones (Fotografía N° 5).

#### Fotografía N°5: Vista del panel de luces del tren de aterrizaje

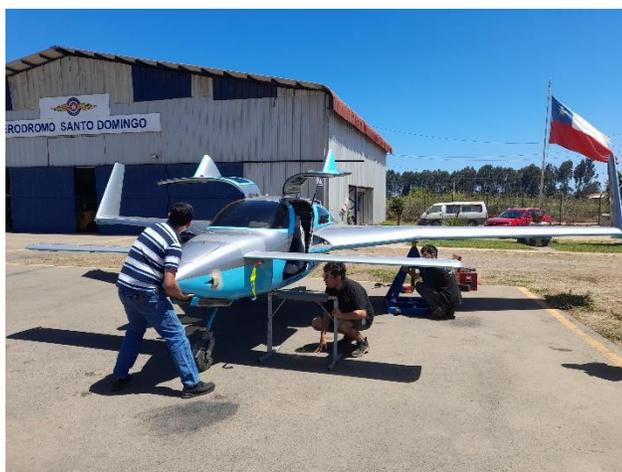
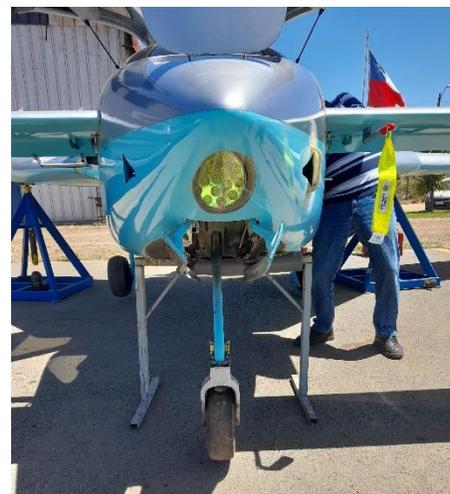
Con el avión en gatas y energía desde la batería del avión, se procedió a realizar una verificación y prueba del funcionamiento del tren de aterrizaje de la aeronave (Fotografías N° 6 y 7).

### **Fotografías N° 6 y 7: Vista de la aeronave en gatas.**

Con el avión en gatas, se procede a llevar el switch del tren a la posición arriba, el ciclo del tren comienza sin observaciones, retrayéndose el tren principal y el tren de nariz. La luz azul de tren en tránsito se enciende y apaga, al final del recorrido arriba, las luces verdes de indicación de tren abajo y asegurado se apagan.

Se procede a efectuar la extensión del tren de aterrizaje, poniendo el switch del tren en posición abajo, el ciclo de extensión del tren comienza sin observaciones, se enciende la luz azul de tránsito, y en unos segundos solo se comienzan a extender las piernas del tren principal, la pierna de nariz no se extiende.

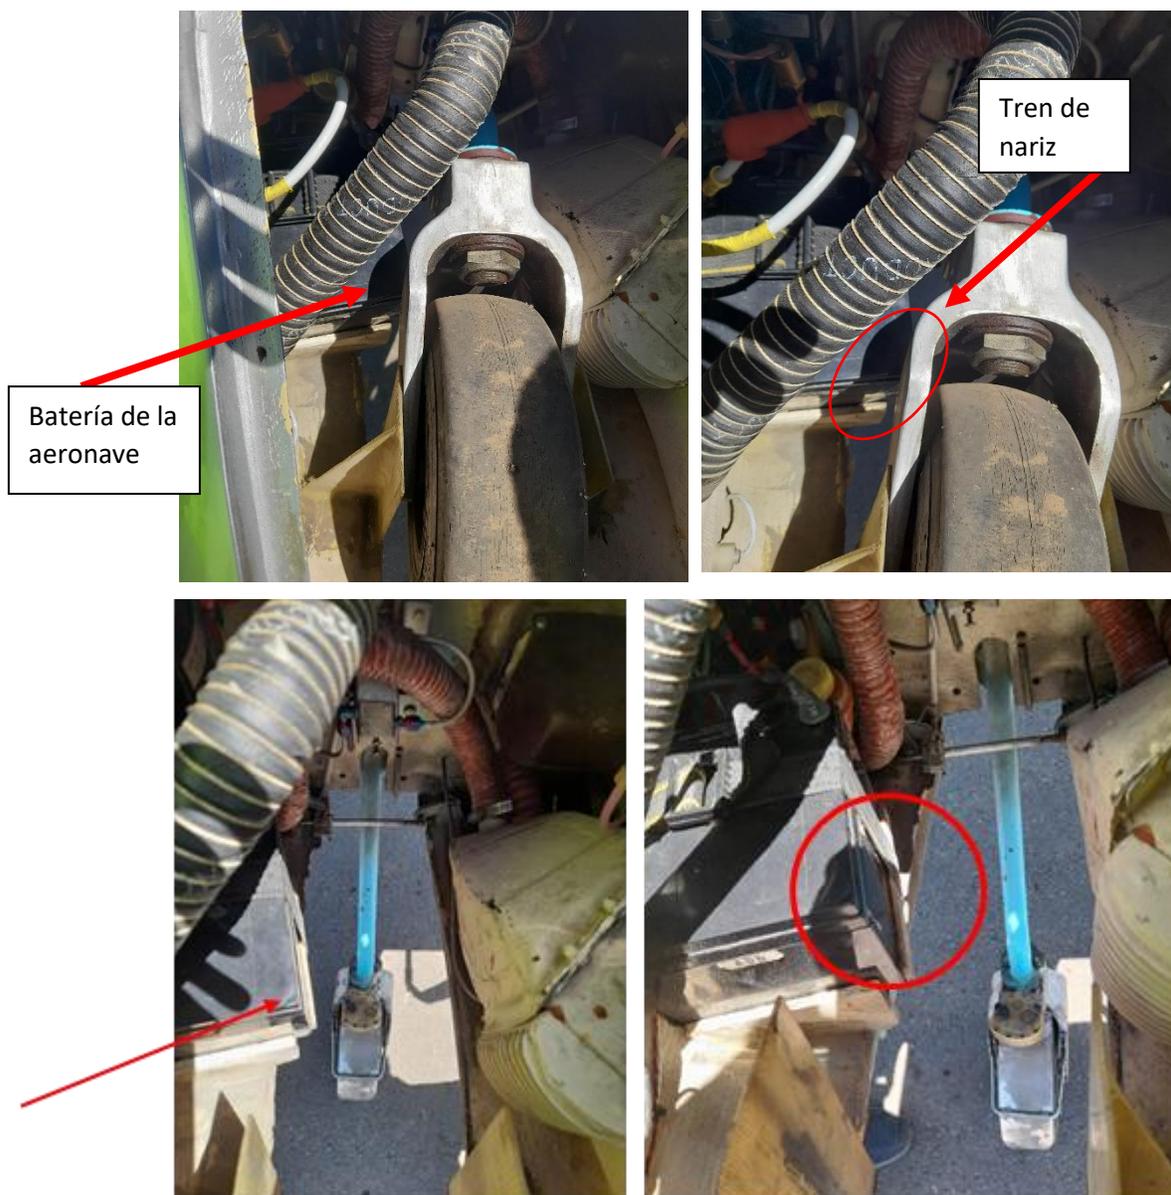
Se detiene la maniobra y procede a la verificación en el tren de nariz, detectándose que esta pierna se encontraba detenida por la acción de la batería de la aeronave que con un borde de esta impedía su extensión (Fotografías N° 8, 9, 10 y 11).

Fotografías N° 8, 9, 10 y 11: Vista del atascamiento del tren de nariz

Al efectuar la verificación de el porque la batería impedía el libre movimiento de la pierna de nariz, se detectó que la batería del avión se había movido desde su alojamiento, la cual, estaba sujeta por una correa tipo velcro.

Se acomodo la batería en su posición normal y se procedió a efectuar una nueva prueba del tren de aterrizaje, en su movimiento arriba y abajo, realizándose todo sin observaciones.

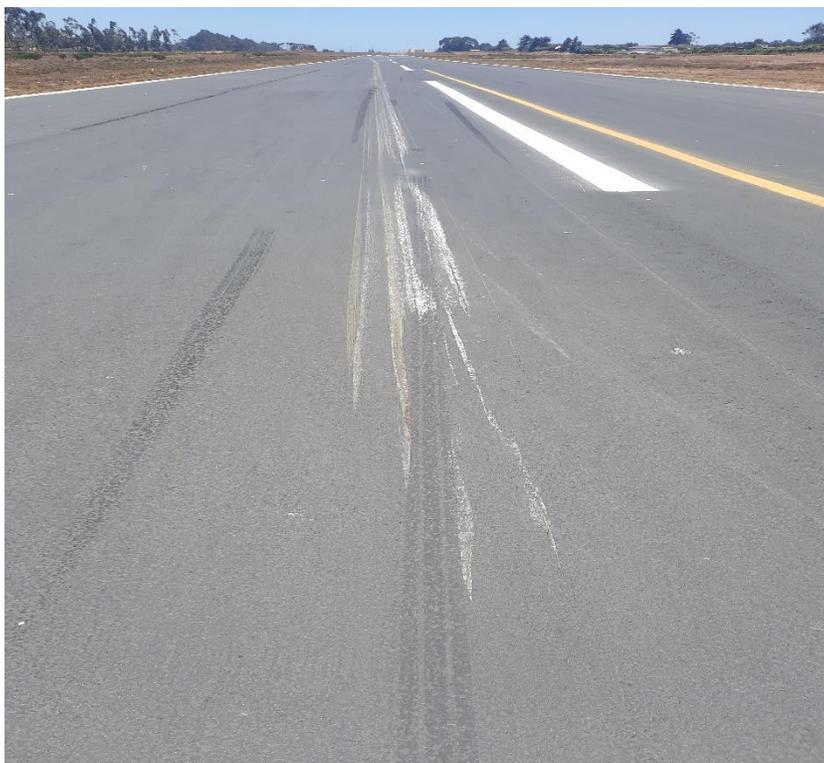
La aeronave hizo contacto con los portalones del tren de nariz en la pista, a 310 metros del umbral 23 del aeródromo Santo Domingo (SCSN), aterrizando con el tren de nariz replegado, y recorriendo una distancia de 252 metros aproximadamente. (Fotografía N° 12)

Fotografía N° 12: Vista de la zona de impacto de los portalones del tren de nariz en la pista.
