INFORME PRELIMINAR 24 MESES DEL ACCIDENTE DE AVIACIÓN N° 2014-23

24.ENE.2023

Aeronave : Avión Piper, modelo PA-31T.

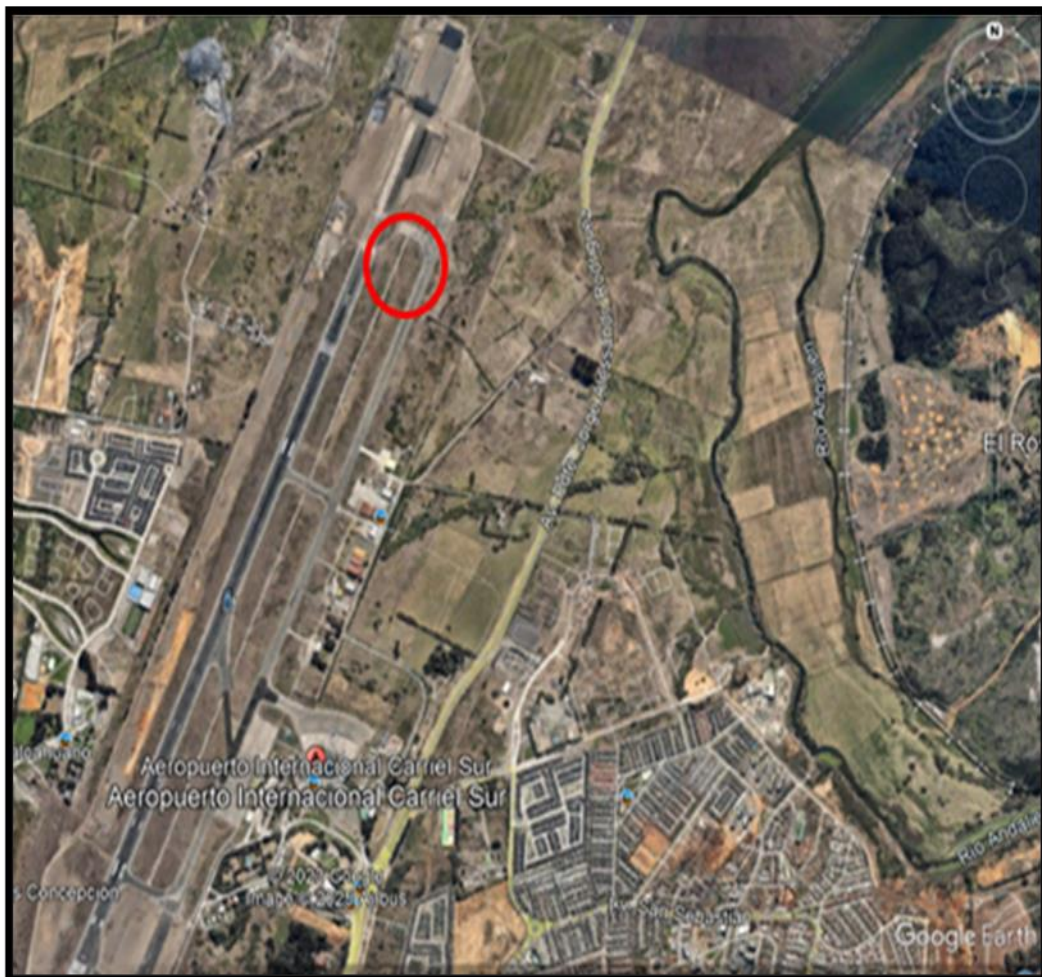
Imagen N°1

La inspección al sitio del suceso permitió establecer que la aeronave se encontró a al costado izquierdo del eje central de la calle de rodaje “Alfa” del aeródromo (SCIE), donde la pierna izquierda del tren de aterrizaje principal quedó detenida en el interior de una zanja en el terreno, en las coordenadas 36° 45' 50,86" S y 73° 03' 22,77" W, con una altitud de 8 metros (26 Ft), conforme a la imágene N°1,

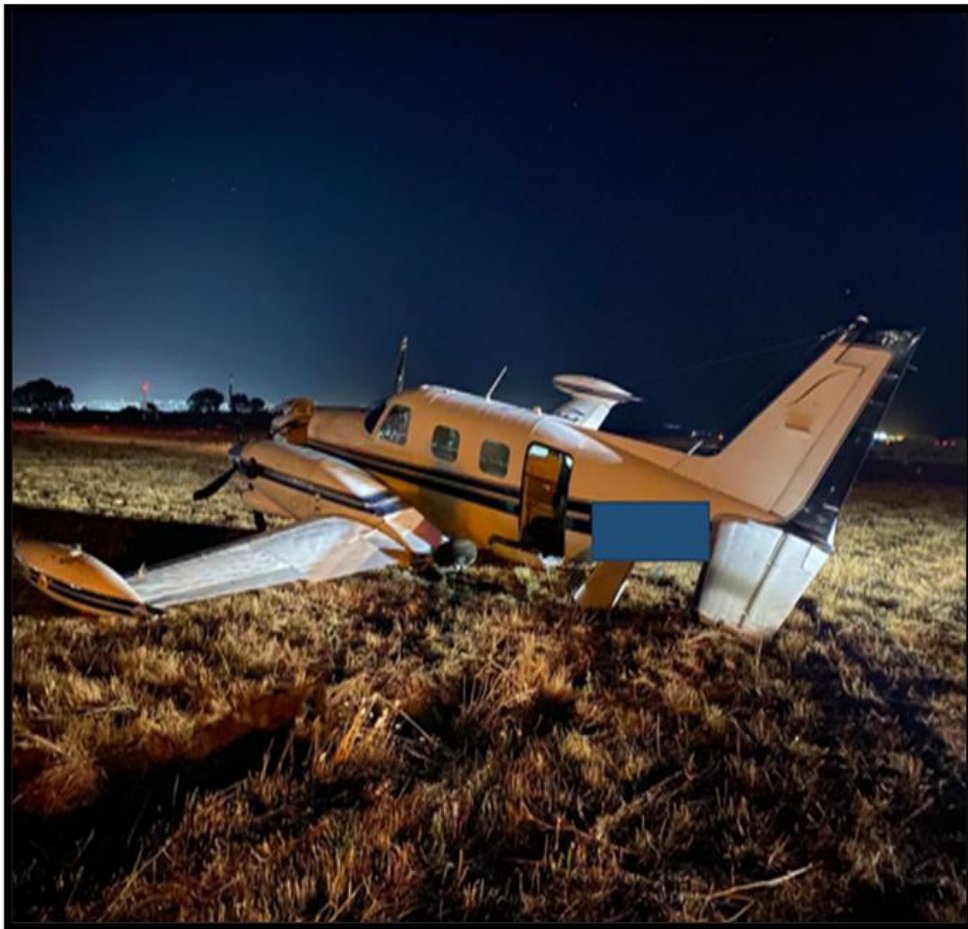
Fotografía N°2

Hélice izquierda: Las cuatro palas del motor izquierdo dobladas por golpe contra el terreno.

Motor izquierdo: Con daños internos, por el golpe de las palas de la hélice, contra el terreno.

Ala Izquierda: Con diferentes abolladuras y torciones, en el sector nacela y motor, además de filtración de combustible.

Tren de aterrizaje: La pierna izquierda del tren de aterrizaje principal, fracturada.

Ala Derecha: Estanque auxiliar derecho con rayaduras en su parte inferior, conforme a la fotografía N°1.
