INFORME PRELIMINAR 24 MESES DEL SUCESO DE AVIACIÓN N° 2015-23

Fecha suceso : 25 de enero de 2023.
Hora suceso : 14:30 hora local.
Lugar : Aeródromo Reñihue (SCRH), Región de Los Lagos.
Aeronave : Avión, Cessna, modelo U206G.
Licencia Piloto : Piloto Privado de Avión.
Ocupantes : 02 ocupantes. A consecuencia de lo anterior el piloto al mando y un pasajero resultaron ilesos.

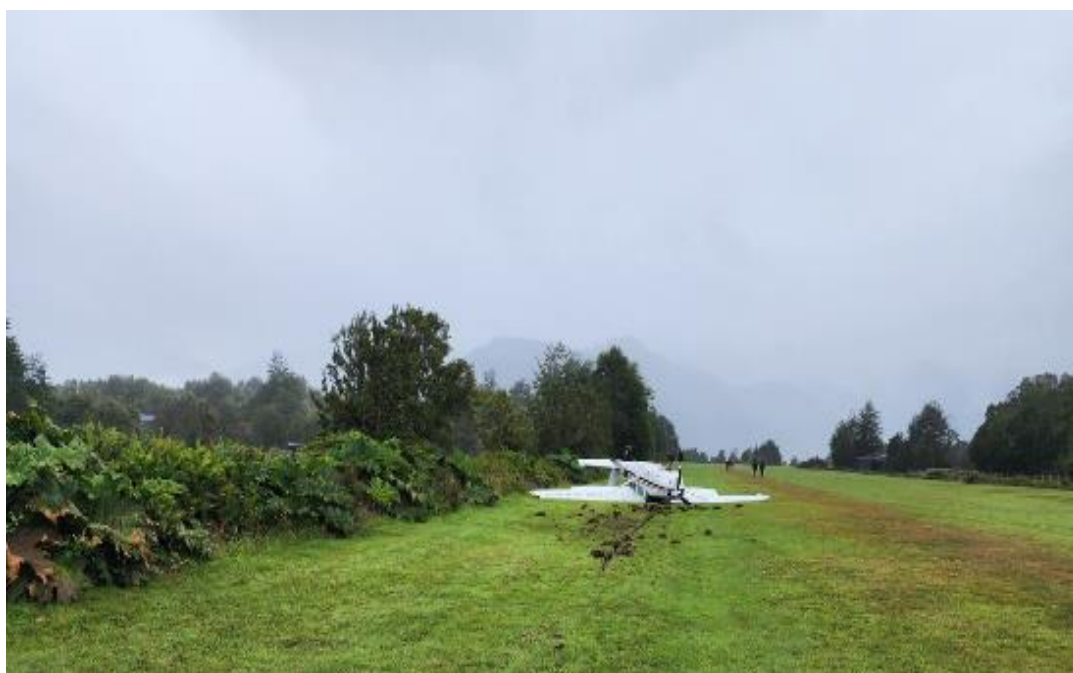
De acuerdo con los antecedentes de la investigación y al relato del piloto al mando y el pasajero, al momento del suceso había presencia de una leve llovizna, nublado, sin turbulencia y buena visibilidad. (Ver fotografía N° 1)

Fotografía N° 1: Vista de la aeronave en la pista y referencia meteorológica

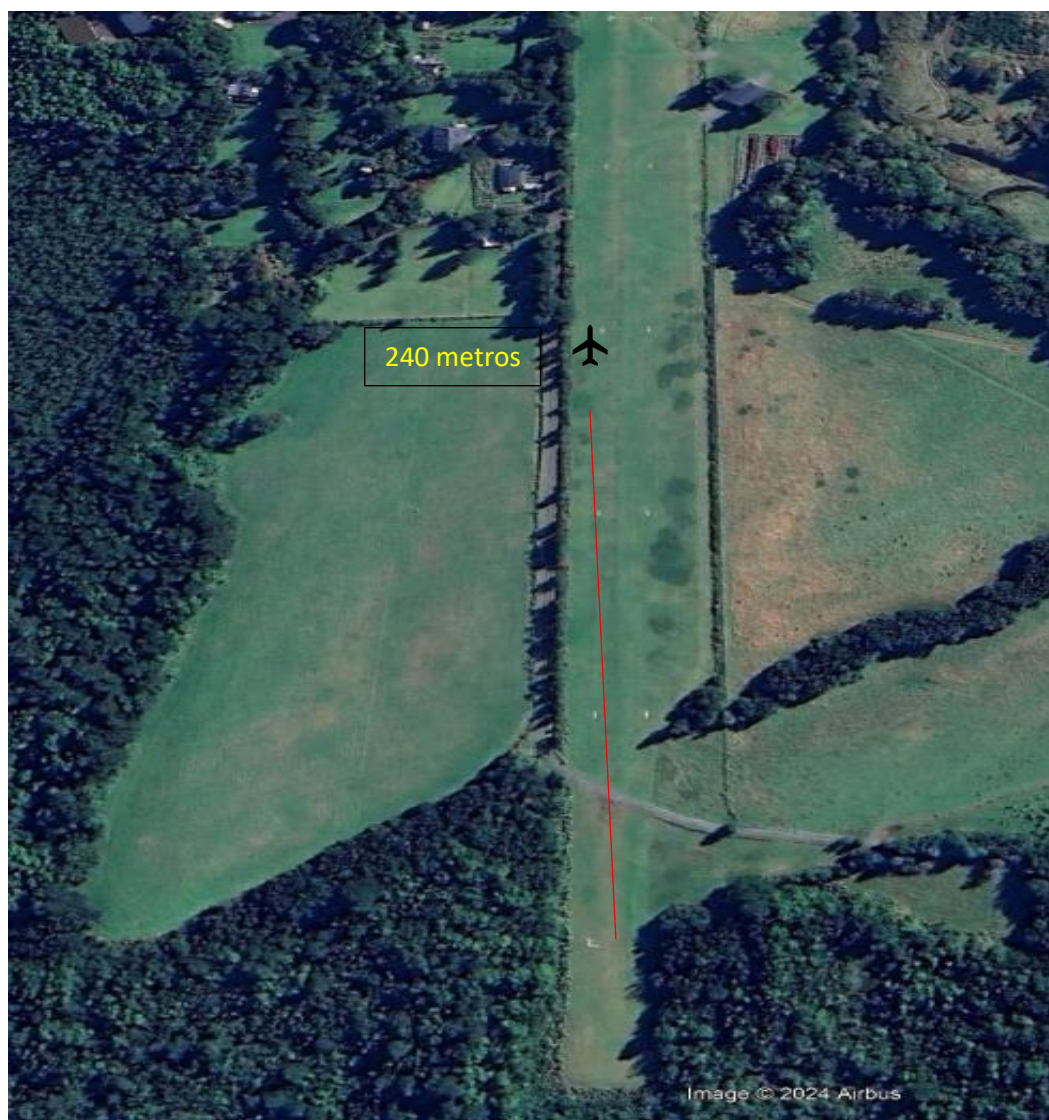
De acuerdo con la inspección realizada en la pista, la aeronave se desplazó 240 metros durante el aterrizaje, quedando detenida al costado izquierdo de la pista. (Ver imagen N° 1)

Imagen N° 1: Posición final de la aeronave

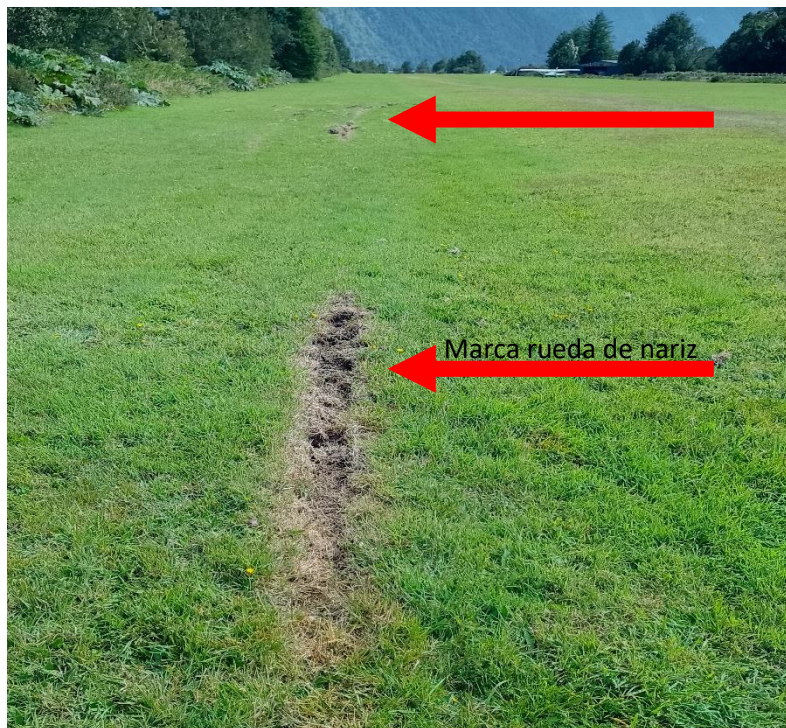
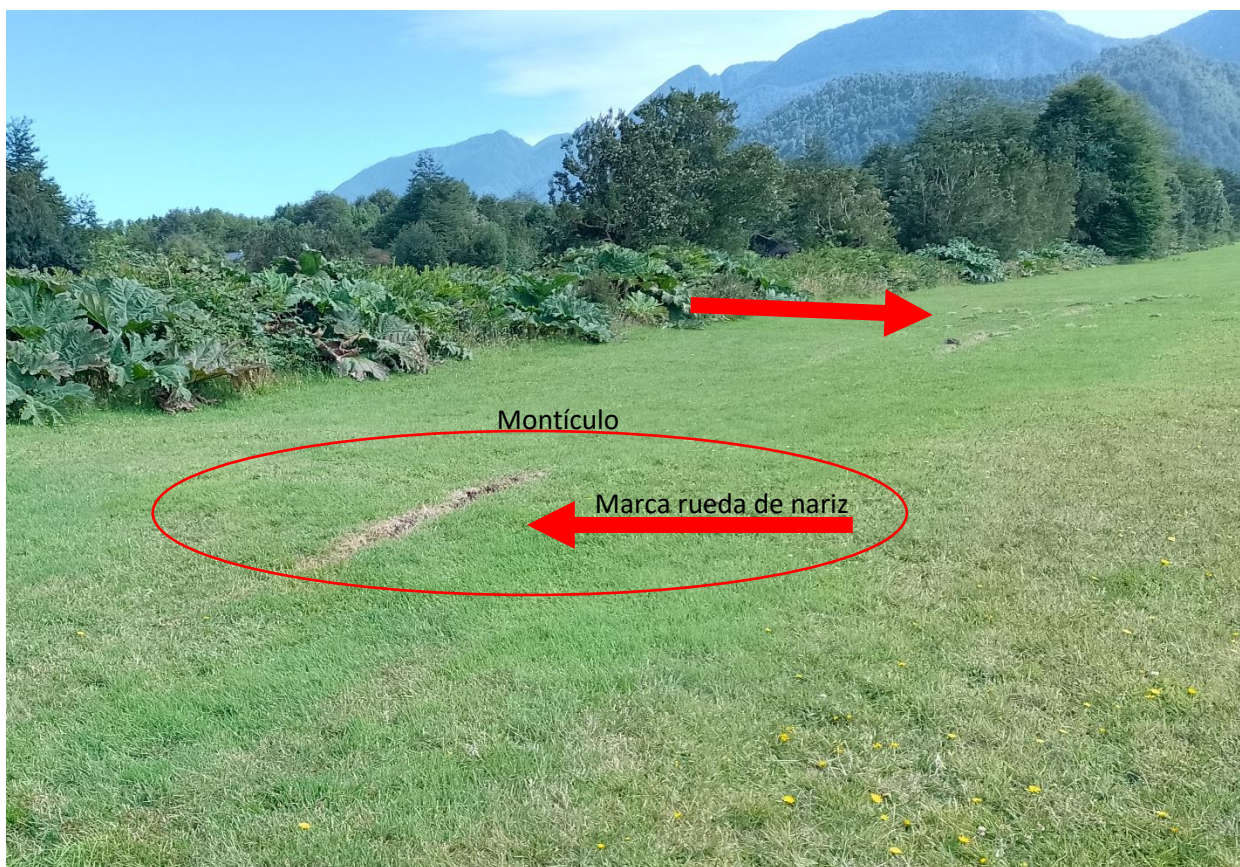
Se realizó una inspección en el lugar del suceso, encontrando dos marcas del neumático del tren de nariz, con una extensión de total de 15 metros. (Ver fotografías N° 2 y 3)

Fotografías N° 2 y 3: Marcas neumático del tren de nariz y montículo

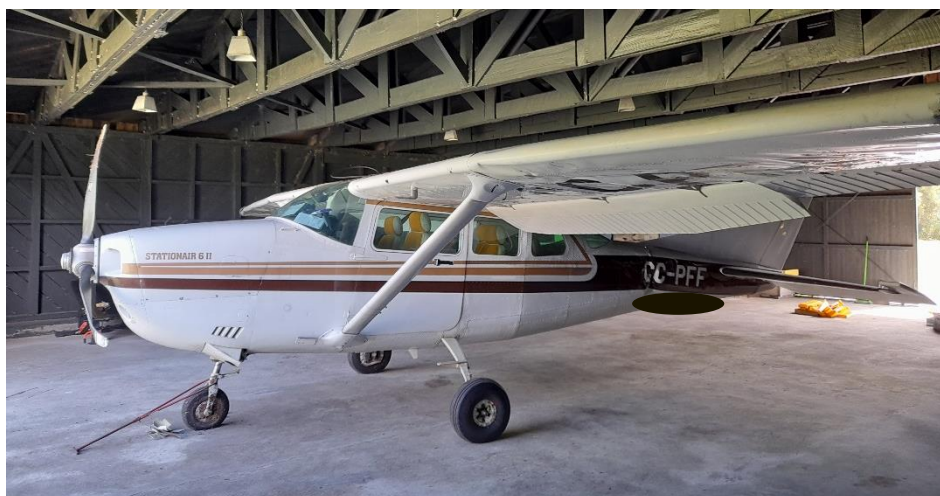
La aeronave se encontró en un hangar del citado aeródromo, donde quedó en resguardo, posterior al suceso (Ver fotografía N° 4).

Fotografía N° 4: Vista de la aeronave en el hangar.

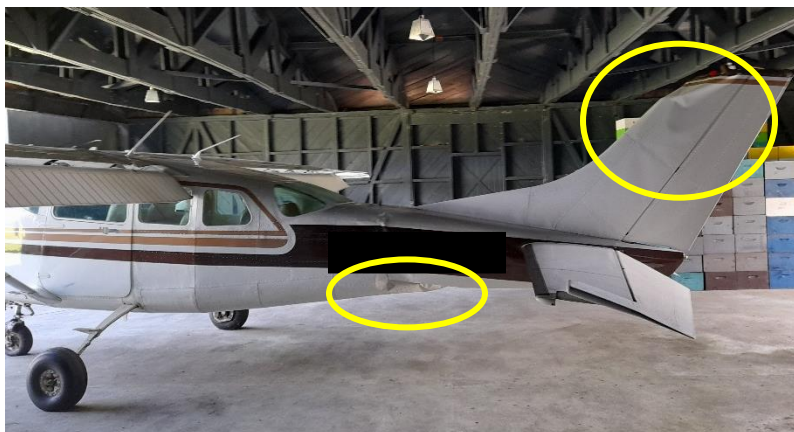
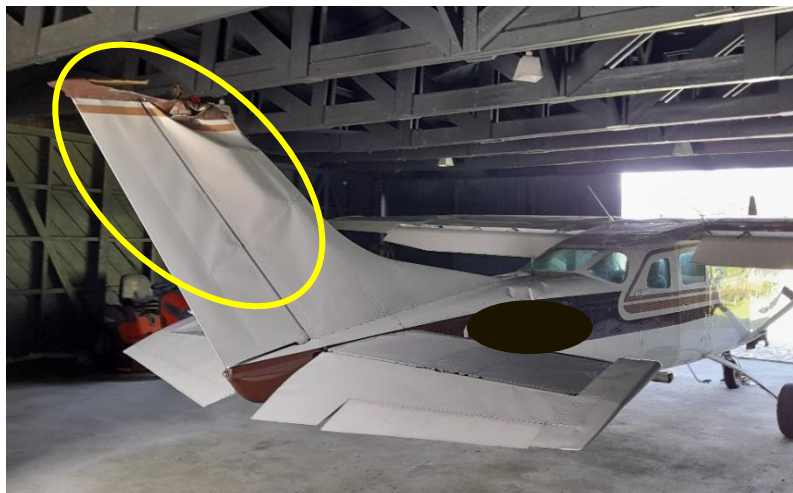
Fuselaje: Con abolladuras diversas en su cono, plano vertical fijo, rudder. por roce de la aeronave por la superficie de la pista.

El fuselaje y empenaje, con diversos daños en el plano vertical fijo y rudder por golpe en su estructura (Ver fotografía N° 5 y 6).

Fotografía N° 5 y 6: Vista de los daños en el fuselaje.

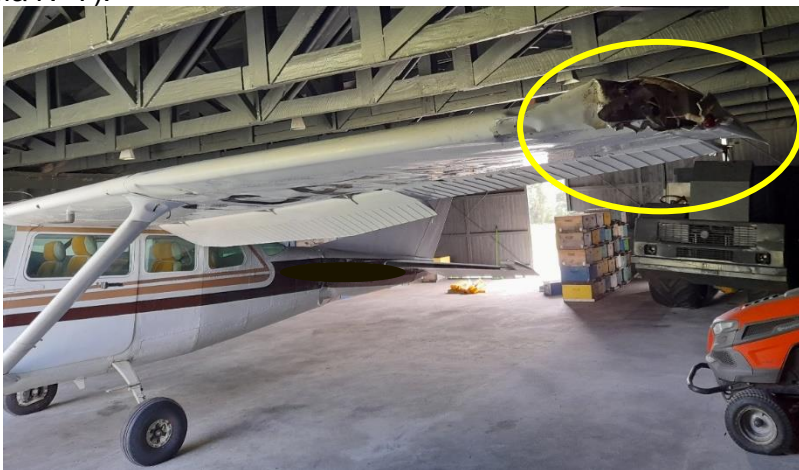
Alas: Derecha, con abolladuras y su montante doblado. Izquierda con abolladuras en alerón, flap y pérdida de material en su punta.

Ala izquierda con diversas abolladuras y su punta con pérdida de material (Ver fotografía N° 7).

Fotografía N° 7: Vista del daño del ala izquierda.

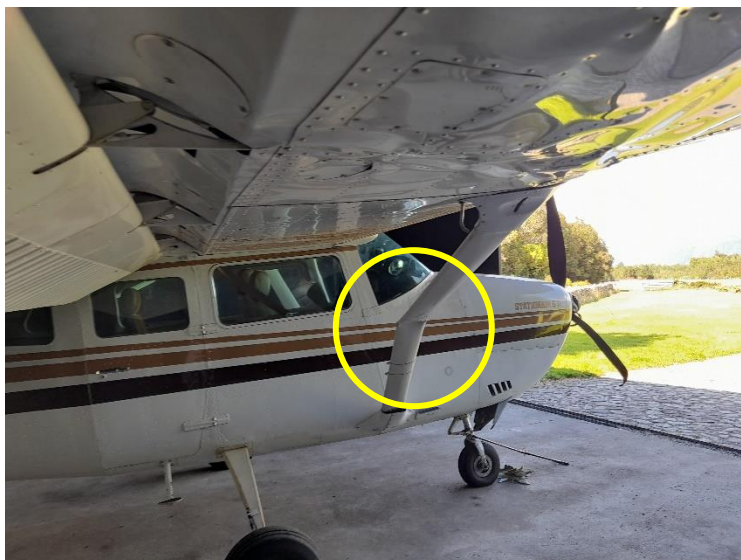
Ala derecha, con abolladuras en su parte inferior y su montante doblado (Ver fotografía N° 8).

Fotografía N° 8: Vista del montante doblado.

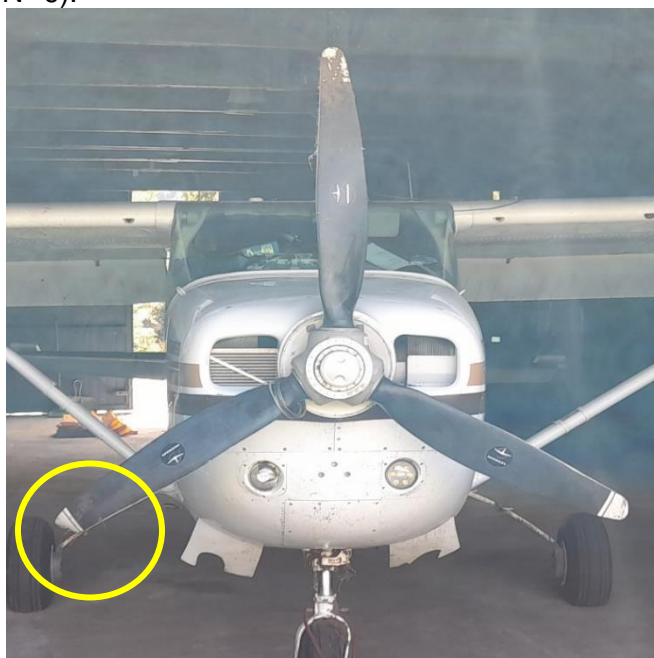
Hélice: Las tres palas con daños por golpe contra el terreno y una doblada hacia atrás.

La hélice, presentaba daños por golpe en sus tres palas, una con su punta doblada (Ver fotografía N° 9).

Fotografía N° 9: Vista de la hélice.

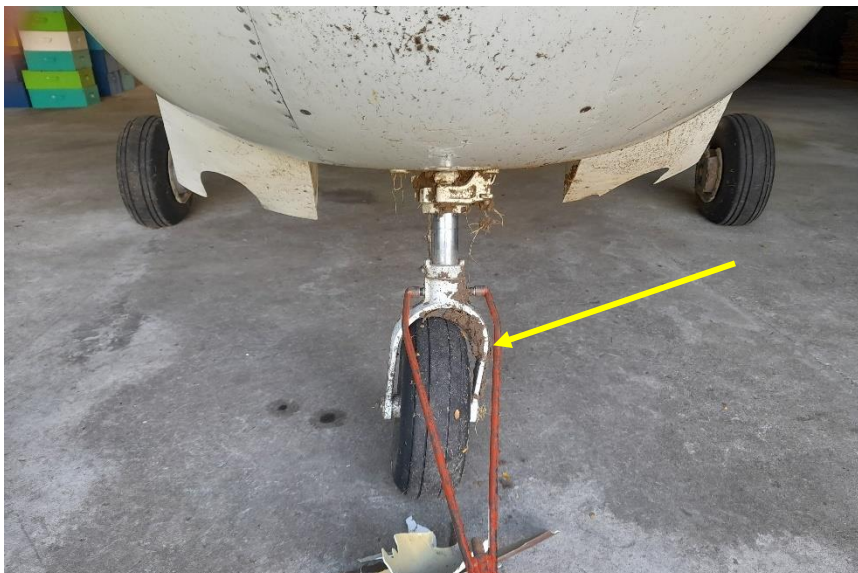
Los tres neumáticos del tren de aterrizaje inflados y sin desgastes anormales y todos con pérdida de sus carenados, horquilla del tren de nariz doblada (Ver fotografía N° 10).

Fotografía N° 10: Vista general del tren de aterrizaje.
