INFORME PRELIMINAR 24 MESES DEL ACCIDENTE DE AVIACIÓN N° 2016-23

Fecha suceso : 03 de febrero del 2023.

Aeronave : Planeador LET, modelo L-33.

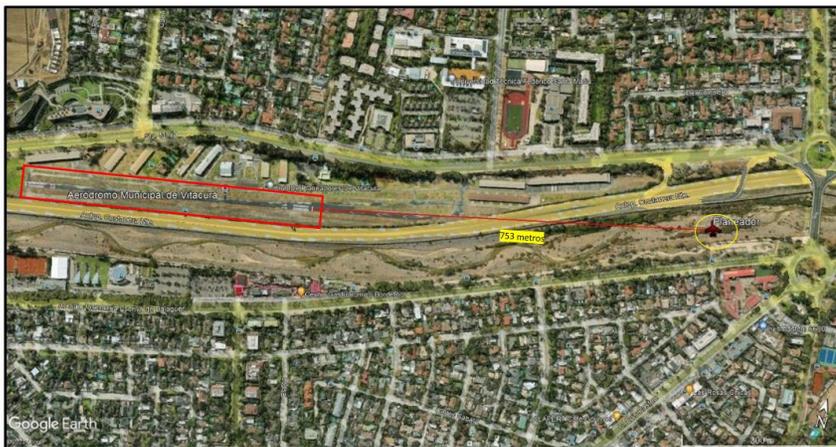
El sitio del suceso se encuentra ubicado en la Comuna de Vitacura, Región Metropolitana, a 753 metros al Noreste del umbral 26 del Aeródromo Municipal de Vitacura (SCLC) en las coordenadas referenciales 33°22' 44"S; 70°34'17"O.

Imagen N°2: Lugar del suceso

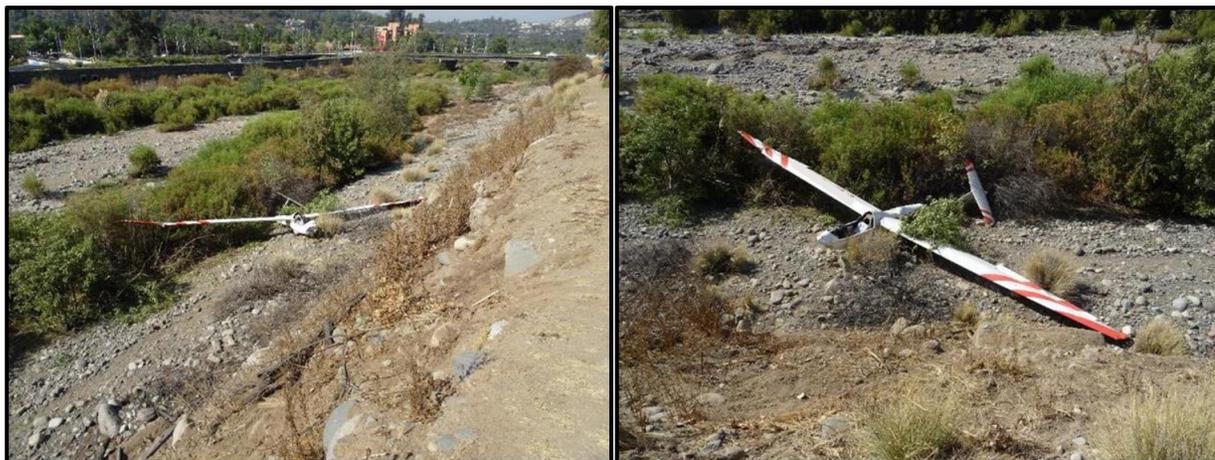
La aeronave se encontraba al costado Sur dentro del lecho del Rio Mapocho, con dirección 188° Sur, a una altura de 701 metros desde el nivel del mar.

Imágenes N°3 y 4: Aeronave en el sitio del suceso

Se comprobó la integridad de la aeronave, la cual se encontraba completa.

La carlinga se encontró removida y sin daños. La remoción de esta fue realizada previamente por personal de rescate, para ayudar al piloto a salir de la aeronave.

Se observaron diferentes daños en la estructura de la aeronave, producto del impacto contra el terreno irregular.
