## INFORME PRELIMINAR 24 MESES DEL SUCESO DE AVIACIÓN N° 2017-23

Fecha suceso : 03 de febrero de 2023.  
Hora suceso : 17:00 hora local.  
Lugar : Sector Galvarino, Región de La Araucanía.  
Aeronave : Helicóptero, Garlick, modelo UH-1D  
Licencia Piloto : Piloto Comercial de Helicóptero.  
Ocupantes : 02 ocupantes. A consecuencia del suceso ambos pilotos fallecieron en el lugar de suceso.

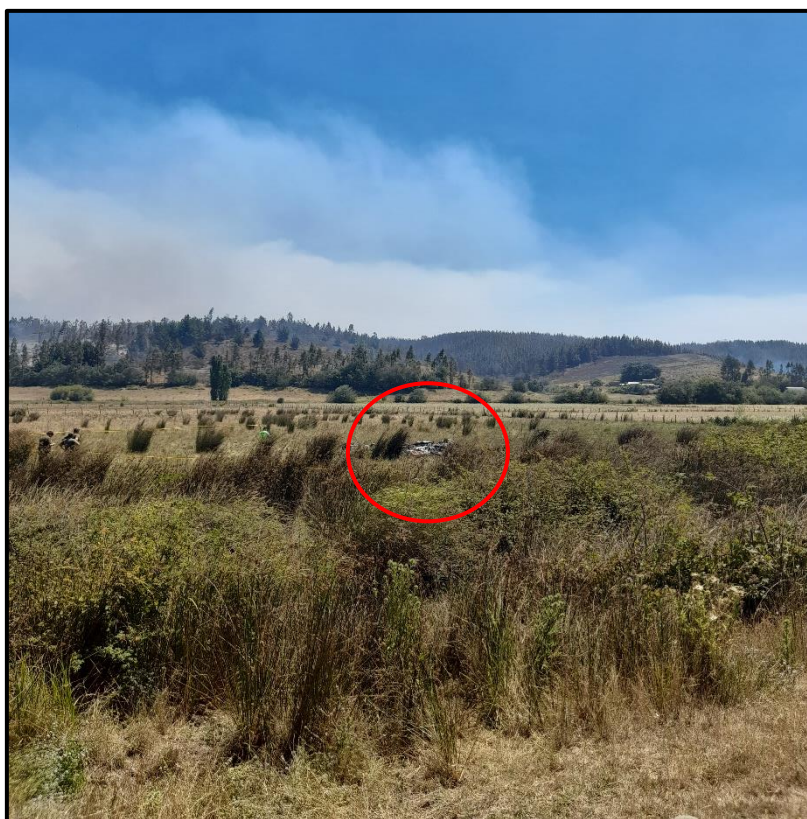
El sitio del suceso se ubicó a 4 kilómetros al noroeste de la comuna de Galvarino, Región de La Araucanía, en las coordenadas 38° 23' 26" Latitud Sur / 72° 48' 94" Longitud Oeste, con una elevación del terreno de 46 metros (151 pies). El terreno era de consistencia pantanosa con vegetación natural y arbustos propios del sector (Ver fotografía N° 1).

**Fotografía N° 1: Vista general del sitio del suceso.**

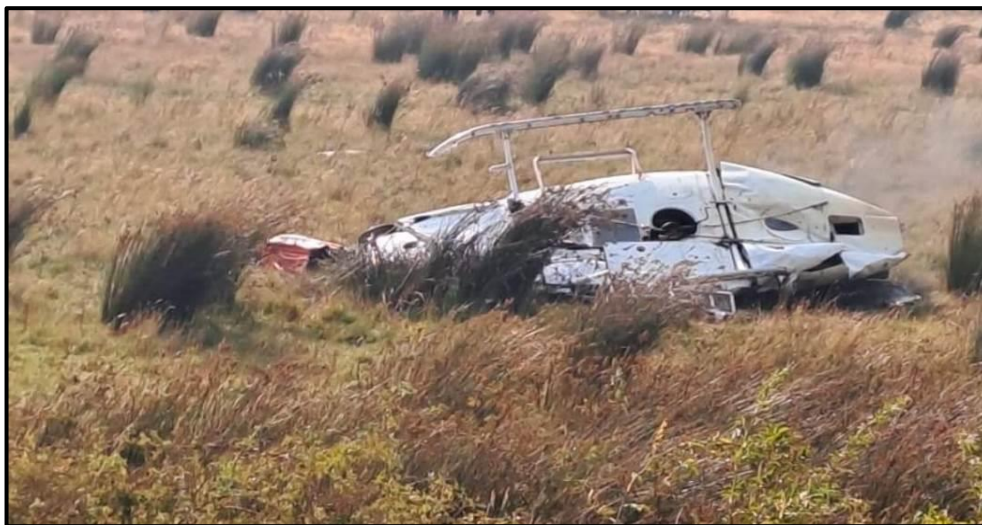
El fuselaje principal del helicóptero quedó en un terreno blando y fangoso (humedal), antes de ser afectada por el incendio post-impacto. (Ver fotografía N° 2).

**Fotografía N° 2: Vista del fuselaje principal antes del incendio.**

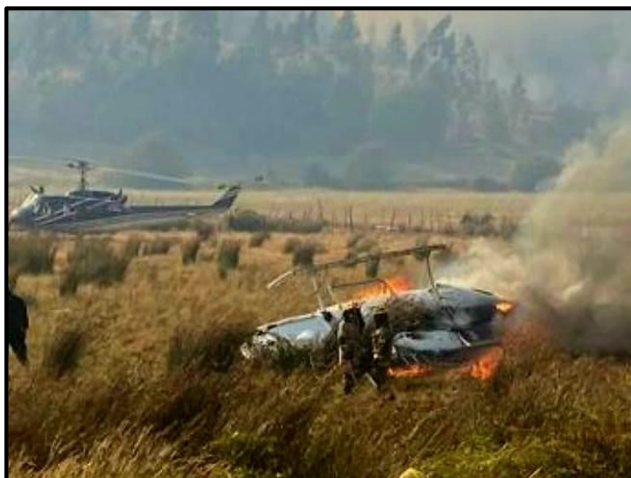
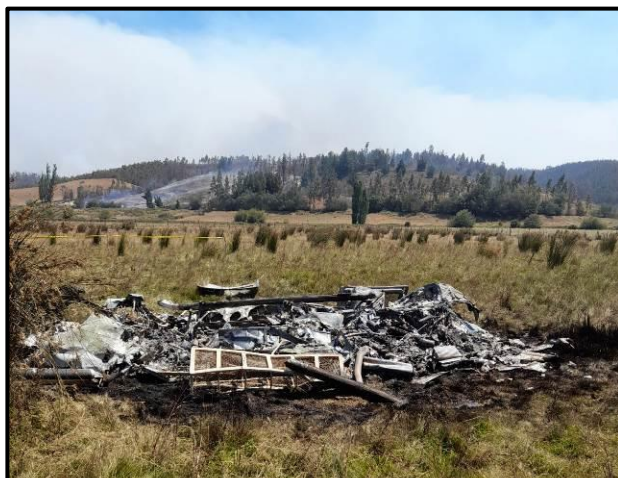
Posterior a la caída del fuselaje, se incendió, destruyéndose completamente (Ver fotografías N° 3 y 4).

**Fotografías N° 3 y 4: Vista del fuselaje de la aeronave incendiándose y su condición posterior.**

Posterior al impacto del fuselaje del helicóptero contra el terreno, este comenzó a incendiarse, probablemente debido a la ignición del combustible, terminando destruida en su totalidad por la acción del fuego.

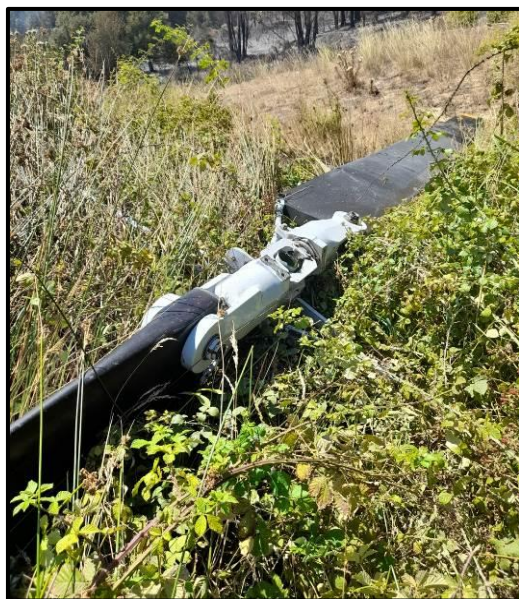
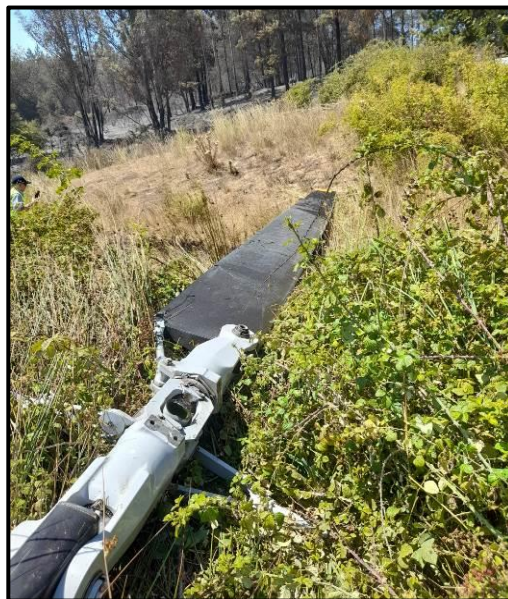
El rotor principal se encontró a 23 metros del fuselaje de la aeronave (Ver fotografías N° 5 y 6).

**Fotografías N° 5 y 6: Vistas del rotor principal.**

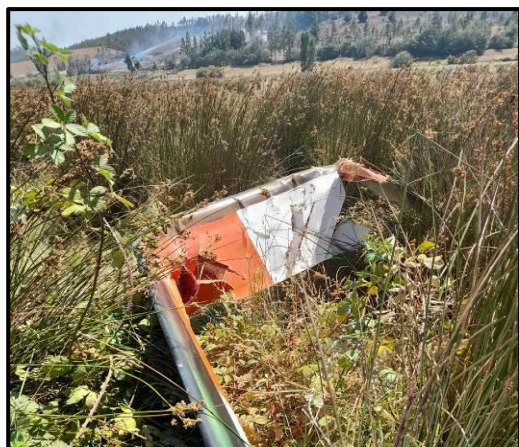
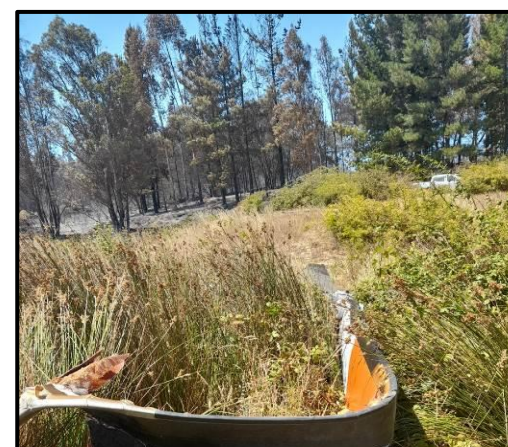
Una de las palas del rotor principal estaba doblada y con signos de haber golpeado contra algo sólido (cono de cola en vuelo) (Ver fotografías N° 7 y 8).

**Fotografías N°7 y 8: Vistas de la pala dañada del rotor principal.**

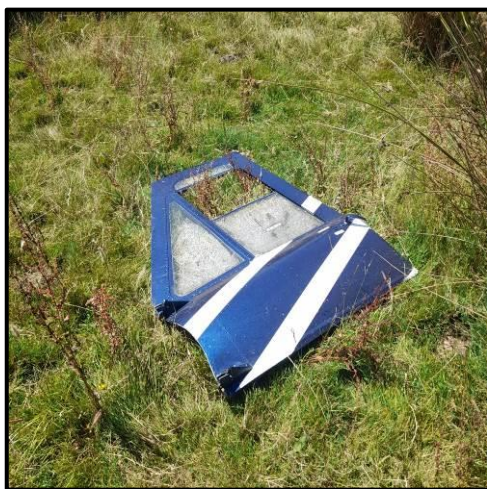
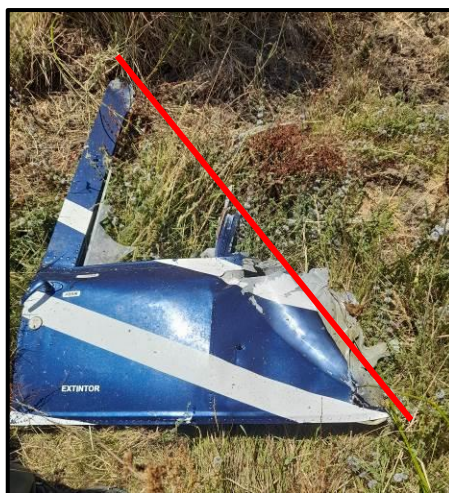
**Fotografías N° 9 y 10: Puerta izquierda y Puerta derecha de la cabina con corte longitudinal.**

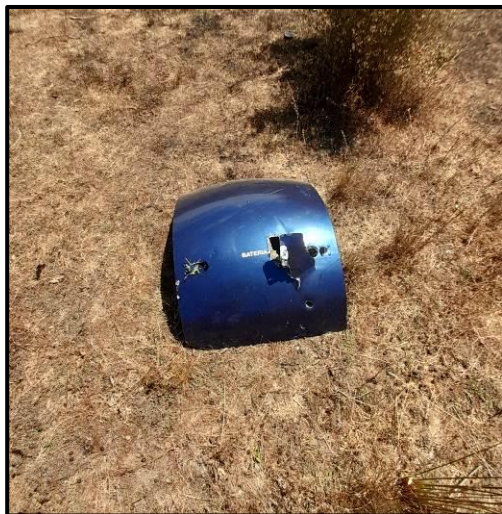
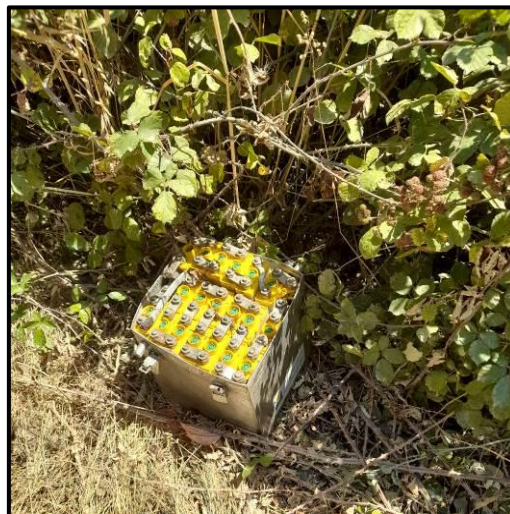
**Fotografías N° 11 y 12: Vistas de la tapa del compartimiento de la batería y de la batería.**

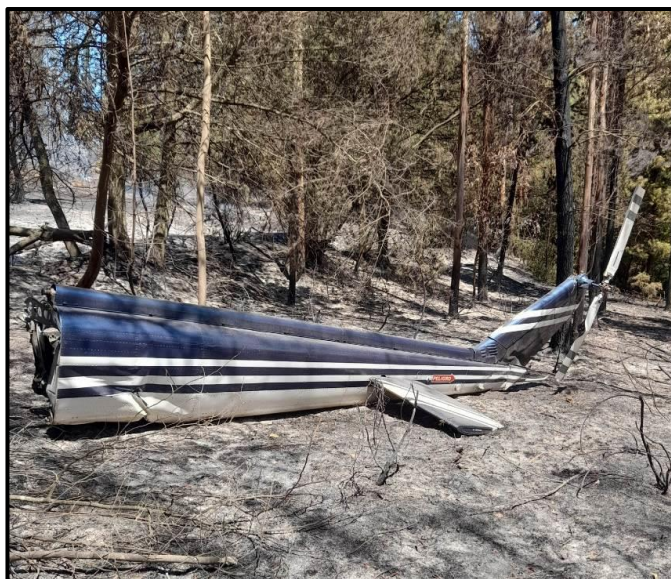
El cono de cola y el rotor cola se encontraron a una distancia de 170 metros del fuselaje de la aeronave, debido a la fractura y desprendimiento en vuelo (Ver fotografía N°13).

**Fotografía N° 13: Vista del cono de cola y rotor de cola.**

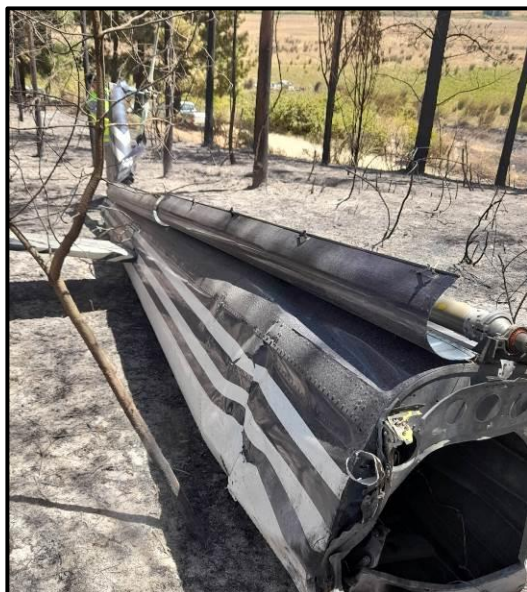
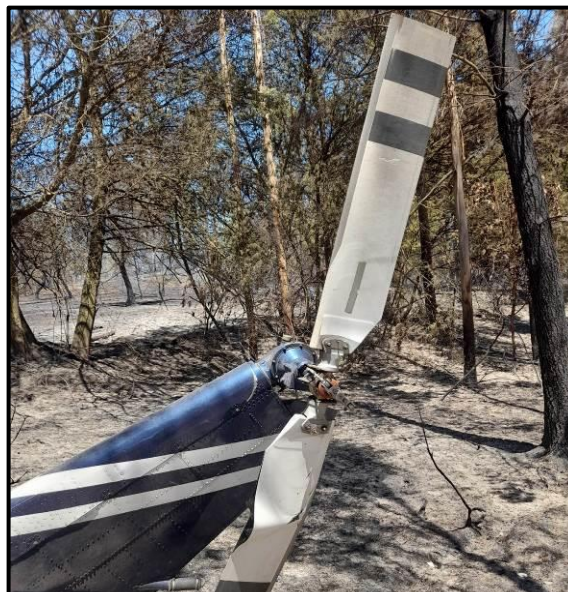
En la inspección realizada al cono de cola y al rotor de cola, no se constató falla de algún componente y los daños observados fueron consecuencia del desprendimiento en vuelo debido al golpe de mástil o “Mast Bumping” (Ver fotografía N° 14 y 15).

**Fotografía N° 14 y 15: Vista del Cono de cola y Rotor de cola.**

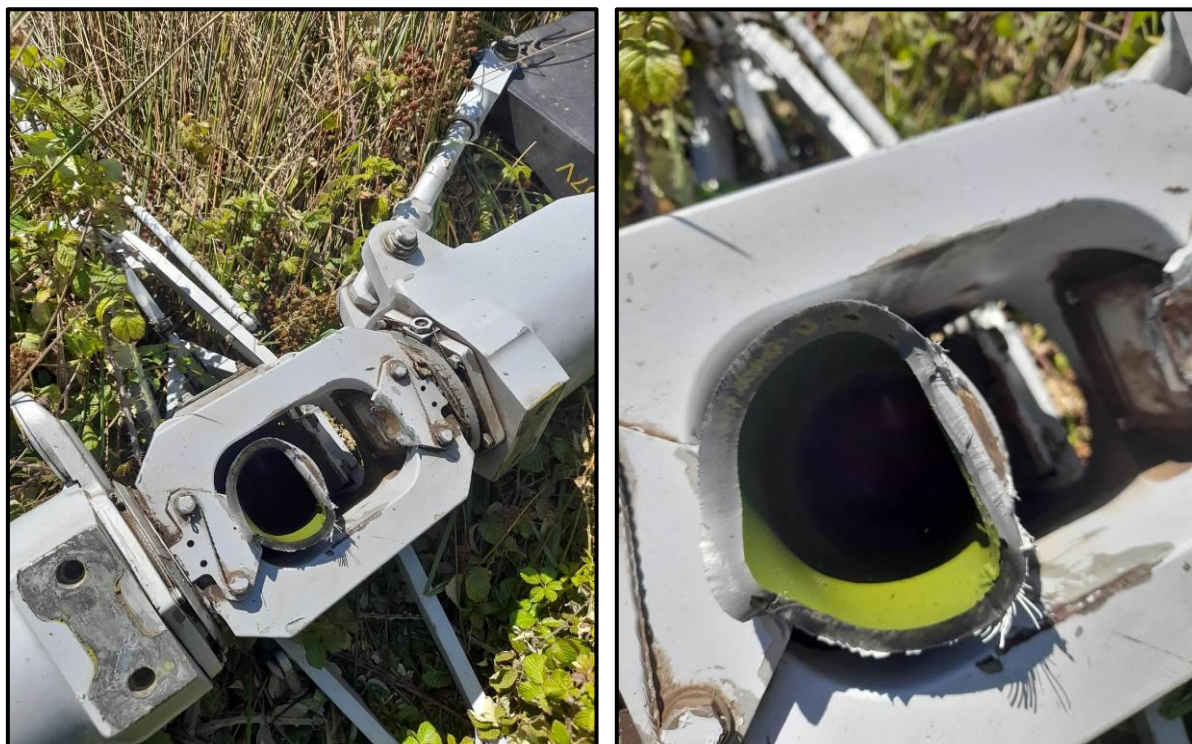
Posteriormente, se revisó en detalle el rotor principal, constatando daños en el cubo, en los topes estáticos y mástil (Ver fotografías N° 16 y 17).

**Fotografías N° 16 y 17: Vistas del cubo del rotor principal del helicóptero.**

Conforme a los efectos mostrados en el cubo, topes estáticos y mástil del rotor principal avalarían que la aeronave fue afectada por el fenómeno denominado en helicópteros “Mast Bumping” (Golpe de mástil).

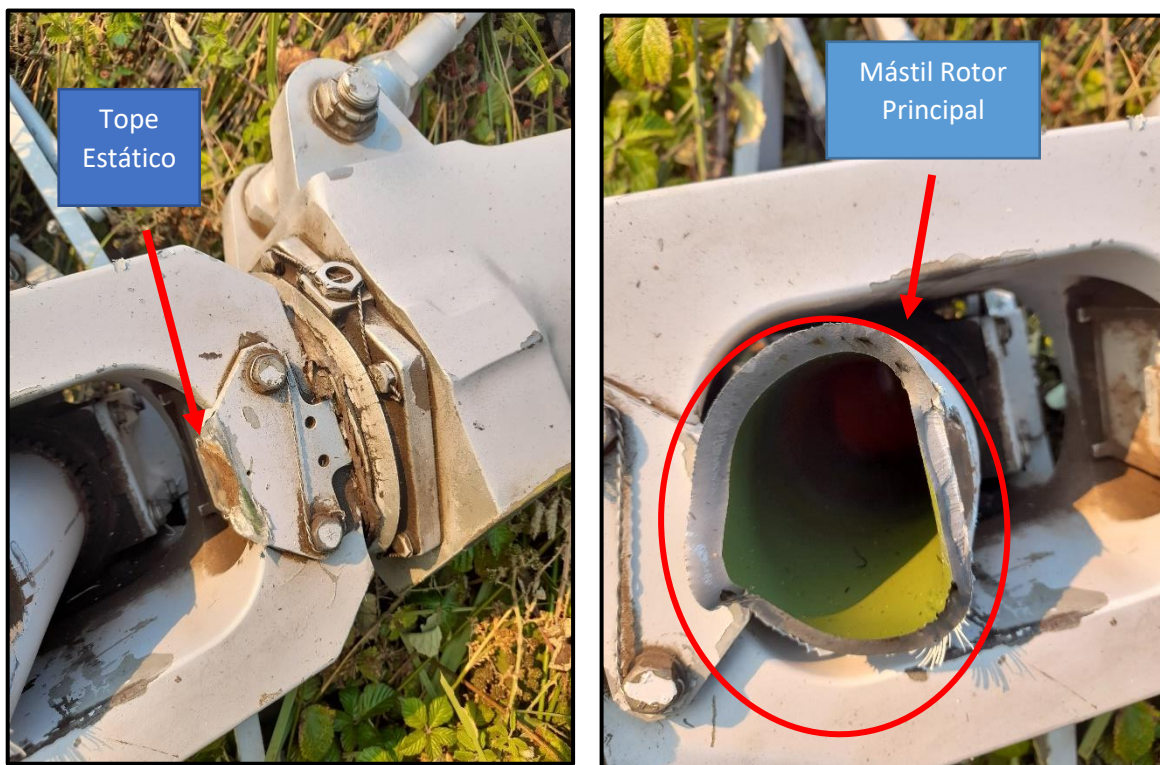
De acuerdo con lo señalado en el punto anterior, se observó la fractura del mástil del rotor principal en forma limpia y sin evidencias de fatiga o corrosión, quedando en forma ovalada debido a un sobreesfuerzo. Del mismo modo, se observaron daños en los topes estáticos del cubo del rotor principal, evidenciando el impacto contra el mástil del rotor principal. (Ver fotografías N° 18 y 19).

**Fotografías N° 18 y 19: Daños y deformaciones en el mástil del rotor principal y tope estático.**
