**INFORME PRELIMINAR 24 MESES DEL ACCIDENTE DE AVIACIÓN N°2018-23**

**11.FEB.2023**

**Aeronave** : Avión Air Tractor, modelo AT 802 A.

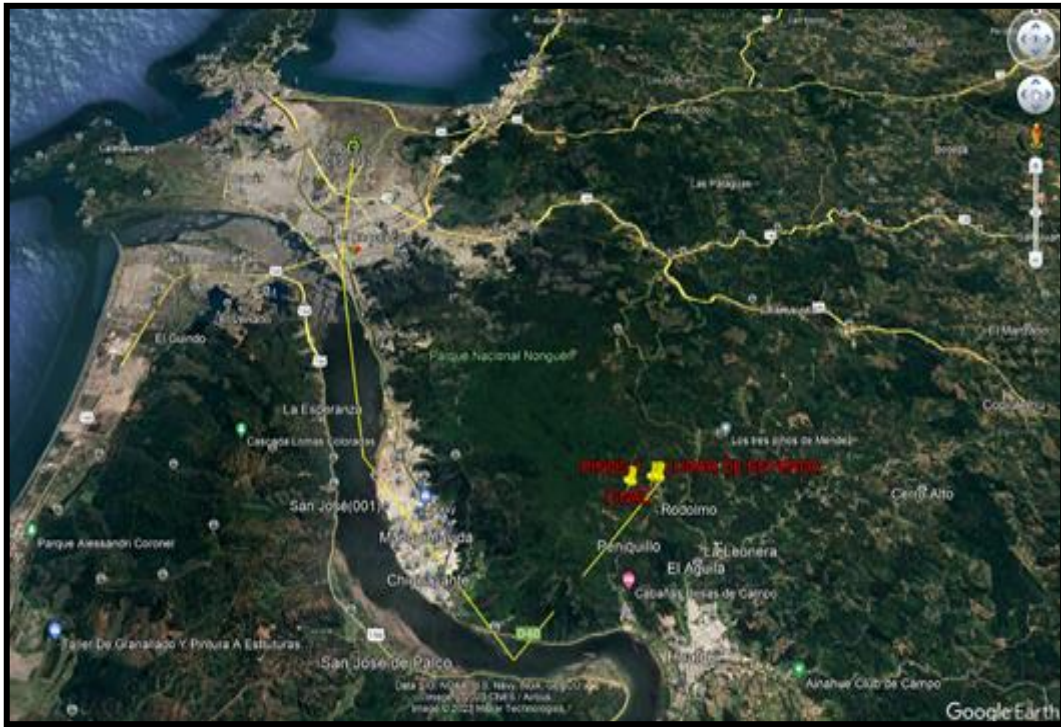
Imagen N°1.

La aeronave terminó impactada contra una ladera de un cerro, ubicado en un predio forestal, sector Chamizal Alto, Comuna de Hualqui, Región del Bio Bío, en las coordenadas: Lat. 36° 5' 40,47" S, Long. 72° 57' 05,23" W. con una elevación del terreno de 271 metros, conforme a las imágenes N°1 y N°2:

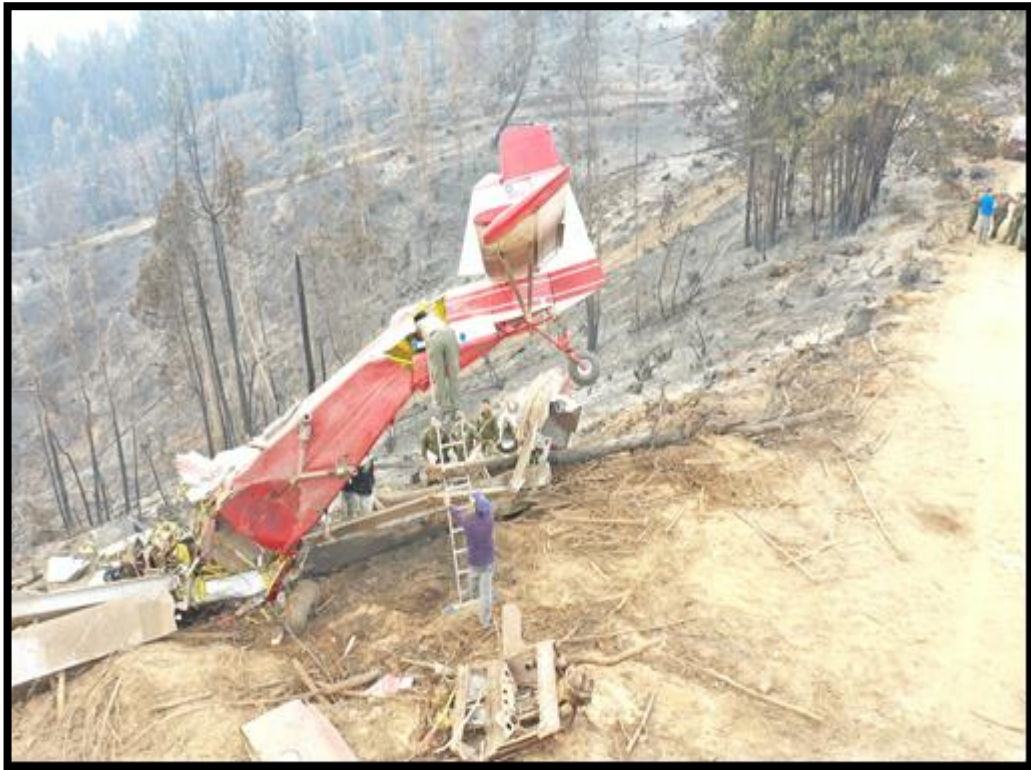
La aeronave fue encontrada impactada en la ladera de un cerro.

Se determinó fracturas tubulares en la nariz del fuselaje.

Se desprendieron hélices y se deformaron otras.

El ala izquierda y derecha resultaron fracturadas.

Las piernas del tren aterrizaje del lado izquierdo y del derecho, resultaron fracturados.

El fuselaje de la aeronave resultó con deformaciones y fracturas.

Fotografía N°1 Vista lateral de la aeronave.

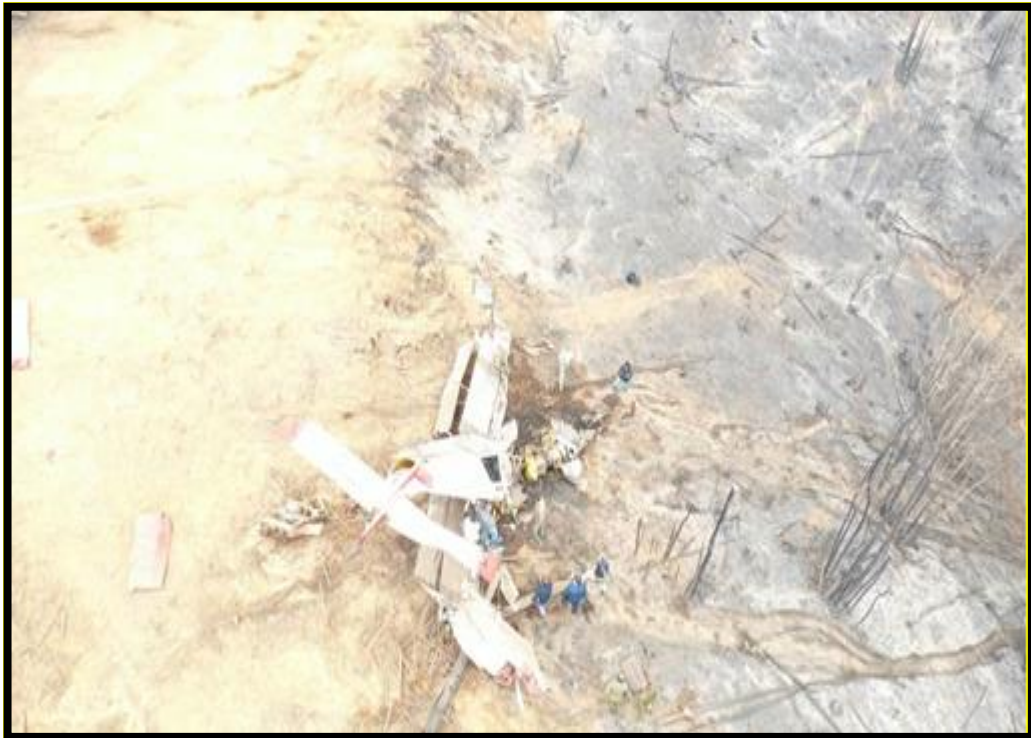
Se observó que el ala derecha de la aeronave golpeó un árbol previo al impacto de la aeronave contra el terreno.

Fotografía N° Vista aérea de la aeronave.
