INFORME PRELIMINAR 24 MESES DEL ACCIDENTE DE AVIACIÓN N° 2019-23

Fecha suceso : 14 de febrero del 2023.

Lugar : Aeródromo Víctor Lafón (SCSF), Comuna de San Felipe, Región de Valparaíso.

Aeronave : Avión Cessna, modelo 172 RG

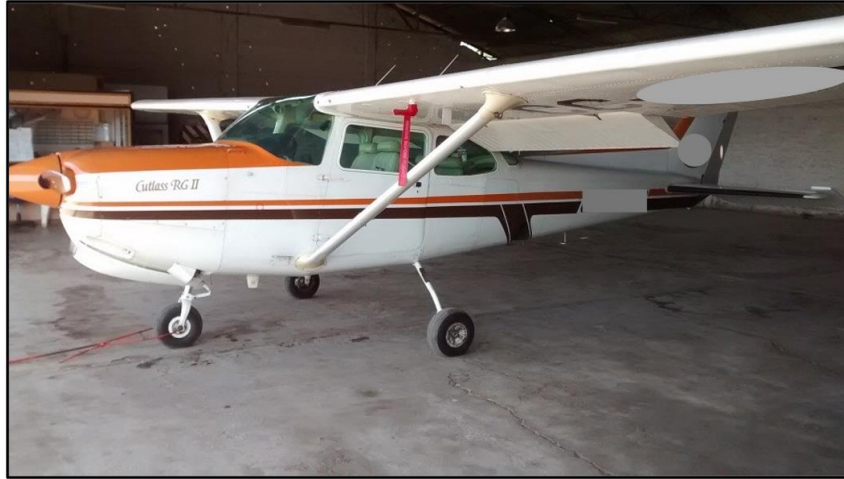
Imagen N°1: Aeronave involucrada.

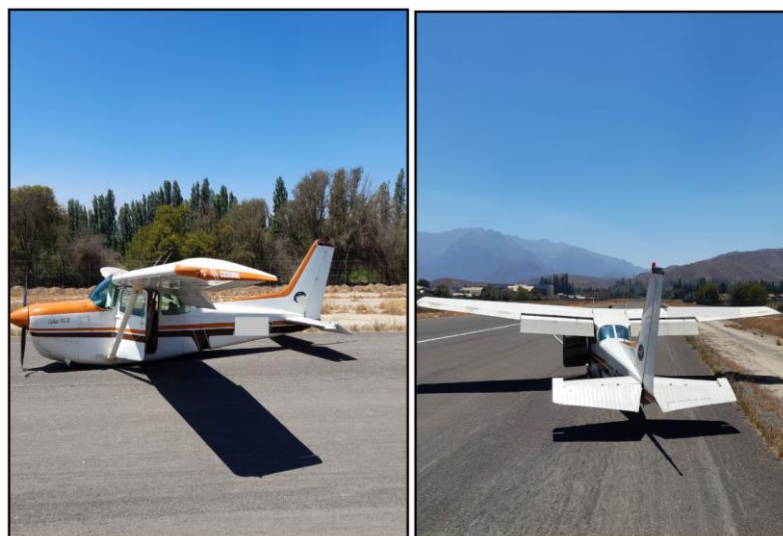
Fuselaje: La parte ventral se encontraba con daños producto del contacto de la aeronave con la superficie de la pista.

Tren de aterrizaje: Este se encontraba retraído.

Flaps: Se encontraba en posición abajo (Full)

Imágenes N°2 y 3: Aeronave en el sitio del suceso

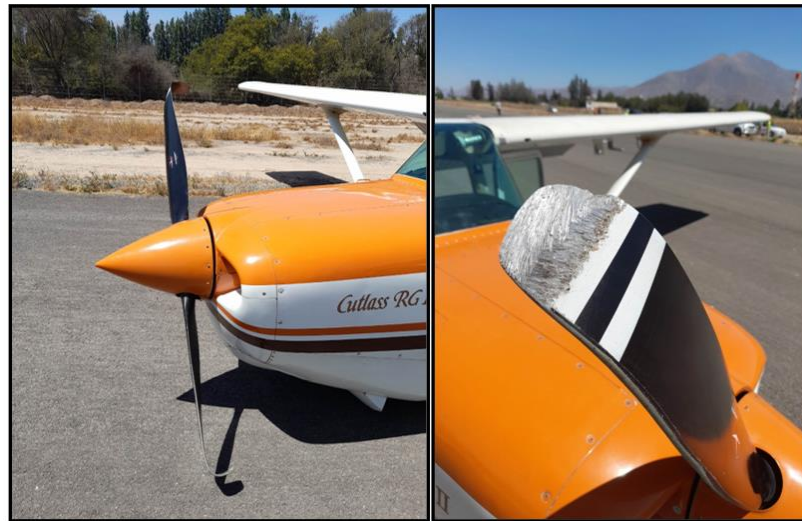
Hélice: Ambas palas se encontraban con sus puntas dobladas hacia atrás, producto del contacto con la superficie de la pista.

Imágenes N°4 y 5: Daños en la hélice de la aeronave

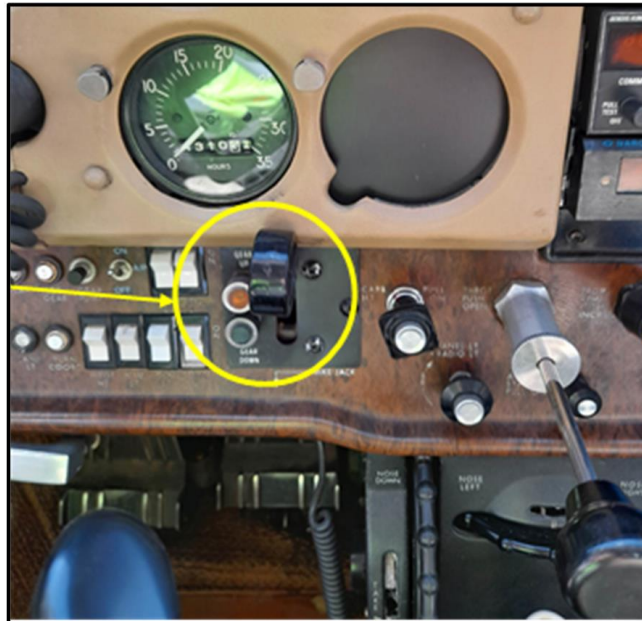
Palanca del tren de aterrizaje en cabina: Se encontraba en posición UP (arriba).

Imagen N°6: Palanca accionadora de tren de aterrizaje

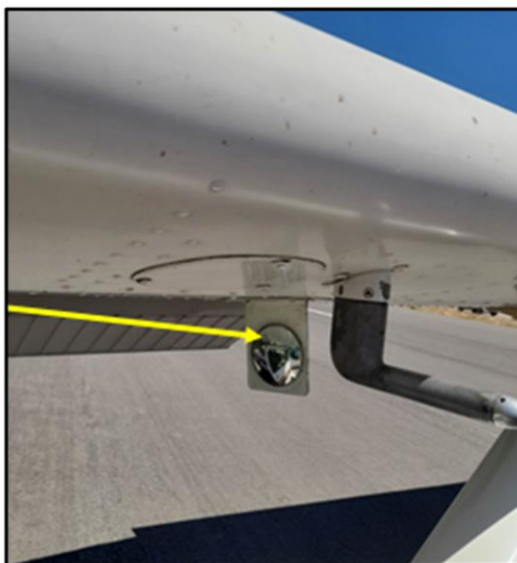
Espejo verificador de tren: Se encontraba sin daños y en buena condición.

Imagen N°7: Espejo verificador de posición de tren de aterrizaje
