**INFORME PRELIMINAR 30 DÍAS DEL SUCESO DE AVIACIÓN N° 2081-24**

**20 NOV 2024**

Lugar : Aeropuerto Internacional Presidente Carlos Ibáñez del Campo (SCCI), Punta Arenas, Región de Magallanes y Antártica Chilena.

Aeronave : Cessna C-404.

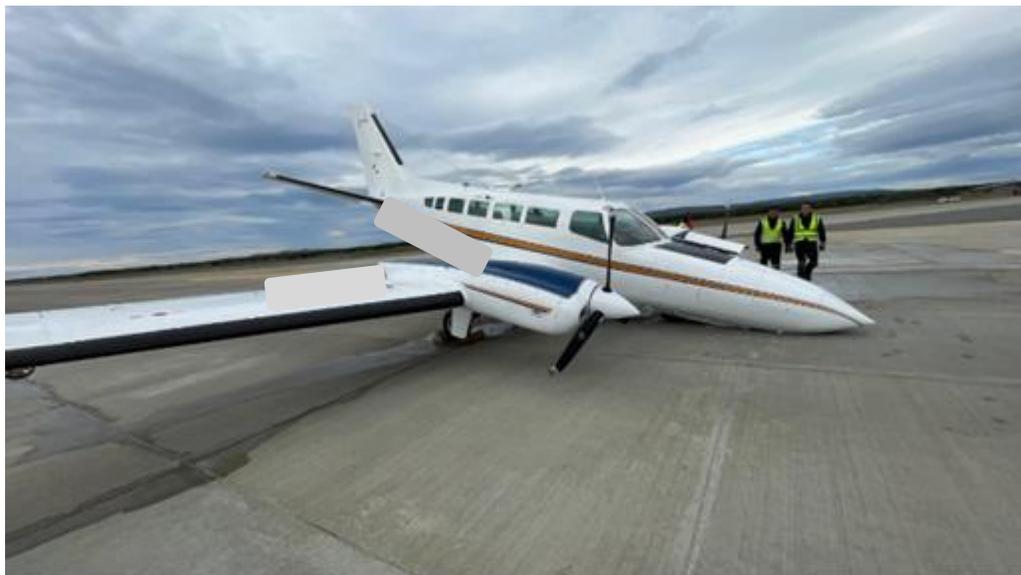
**Image N°1: Aeronave en el sitio del suceso**

Al confirmar con la Torre de Control de la rueda de nariz, a pesar de lo realizado, continuaba sin llegar a su posición segura abajo, decide declarar la emergencia y aterrizar con la posibilidad de que la rueda de nariz colapsara, lo cual así sucedió al momento de tocar con ella en pista.

Las características del sitio del suceso corresponden a la pista 30 del Aeropuerto Presidente Carlos Ibáñez del Campo (SCCI), lugar en donde quedó la aeronave con la pierna de nariz retraída y apoyada en la estructura, como se muestra en la fotografía.

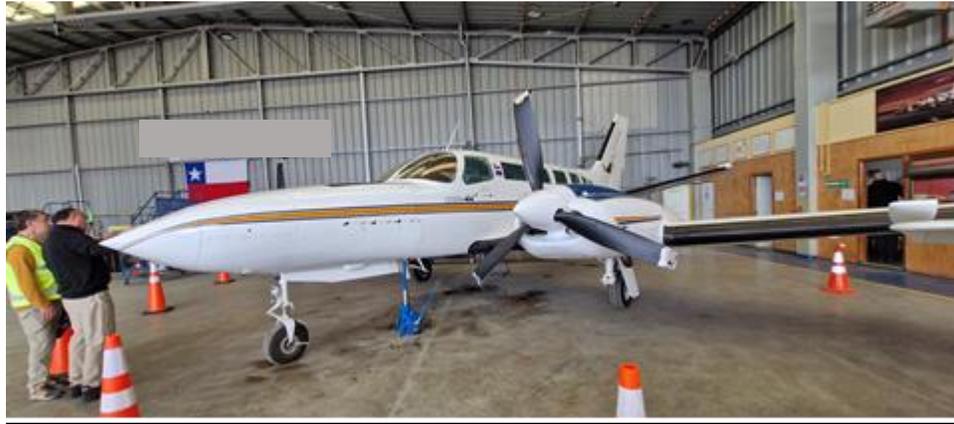
**Imagen N°2: Aeronave en gatas al interior del Hangar**

- Se comprobó la integridad de la aeronave.
- Al interior de un hangar y con la aeronave sostenida en gatas, se efectuaron pruebas al circuito hidráulico, mediante el uso de una bomba manual, a fin de determinar fugas.

- Durante la inspección se logró determinar que un componente del circuito hidráulico se encontraba con fuga.
- Objeto determinar si el daño detectado dice relación directa con la falla de bajada del tren de aterrizaje, y particularmente la rueda de nariz, se estableció que la empresa efectuará adquisición y/o reparación de dicho componente, objeto efectuar pruebas operacionales una vez que se encuentre disponible la aeronave para tal efecto.
