INFORME PRELIMINAR 30 DÍAS DEL SUCESO DE AVIACIÓN N°2082-24
13.DIC.2024

Fecha suceso : 13 de diciembre de 2024.
Hora suceso : 10:15 hora local.
Lugar : En el Embalse de Huechún, comuna de Tiltil, Región Metropolitana.
Aeronave : Aeronave experimental, modelo Christen Eagle.
Licencia tripulación : Piloto de Transporte de Línea Aérea de avión.
Ocupantes : 01.

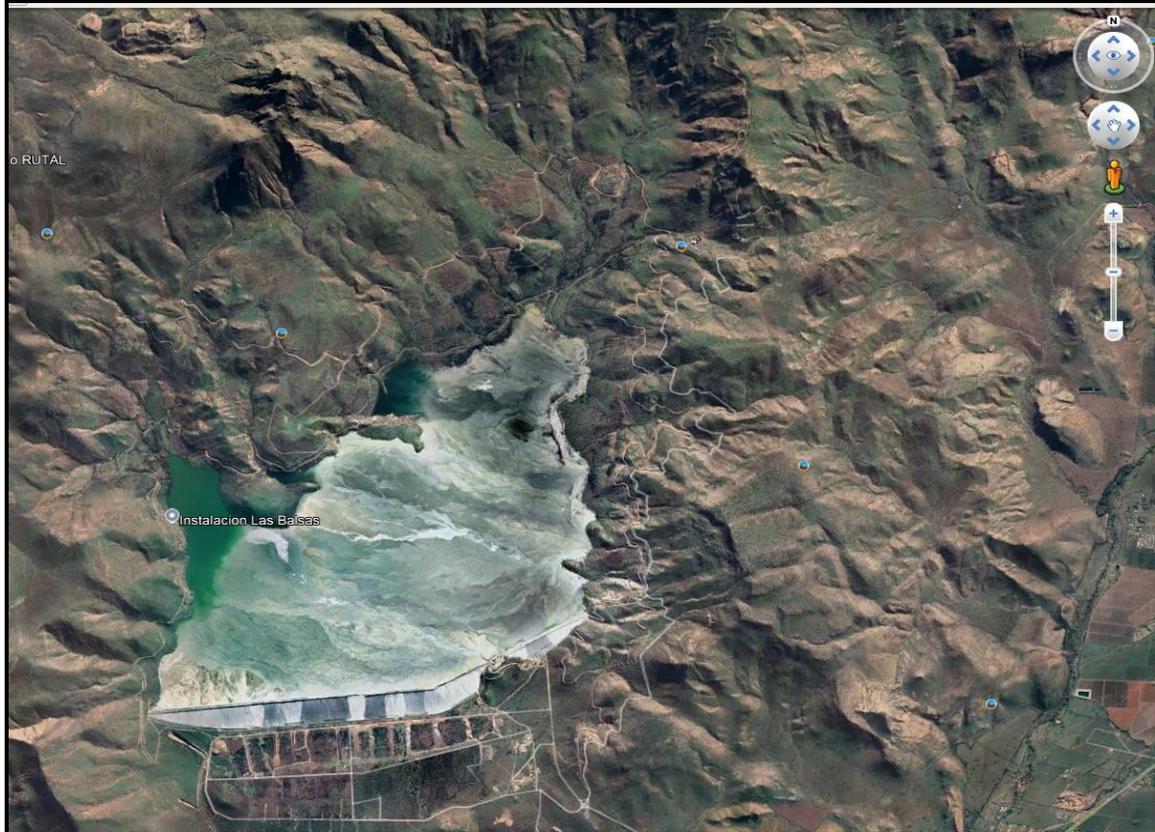
Imagen N° 1: Embalse Huenchún.

El sitio del suceso corresponde al Embalse de Huechún, perteneciente a la comuna de Tiltil, Región Metropolitana, en las coordenadas geográficas: Lat. 33° 02' 31,39"S. y Long. 70° 47' 50,14" W. El contenido del embalse era agua y material de relave, conforme a la imagen N°1.
