**INFORME PRELIMINAR 30 DÍAS DEL SUCESO DE AVIACIÓN N°2083-24**

**14.DIC.2024**

<b>Fecha suceso</b>	: 14 de diciembre de 2024.
<b>Hora suceso</b>	: 13:00 hora local.
<b>Lugar</b>	: Ribera del río Traidor, sector de Llanada Grande, comuna de Cochamó, Provincia de Llanquihue, Región de Los Lagos.
<b>Aeronave</b>	: Helicóptero Robinson, modelo R44 II.
<b>Ocupantes</b>	: 04.
<b>Lesiones</b>	: Sin lesiones.
<b>Licencia Piloto</b>	: Piloto Privado de Helicóptero.
<b>Actividad</b>	: Vuelo recreacional.

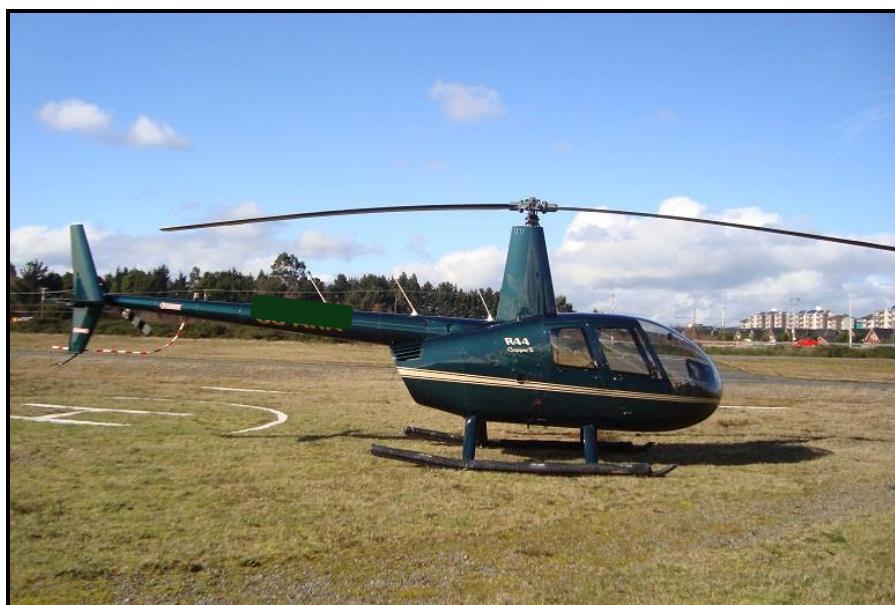
**Fotografía 1:** Helicóptero involucrado en el suceso.

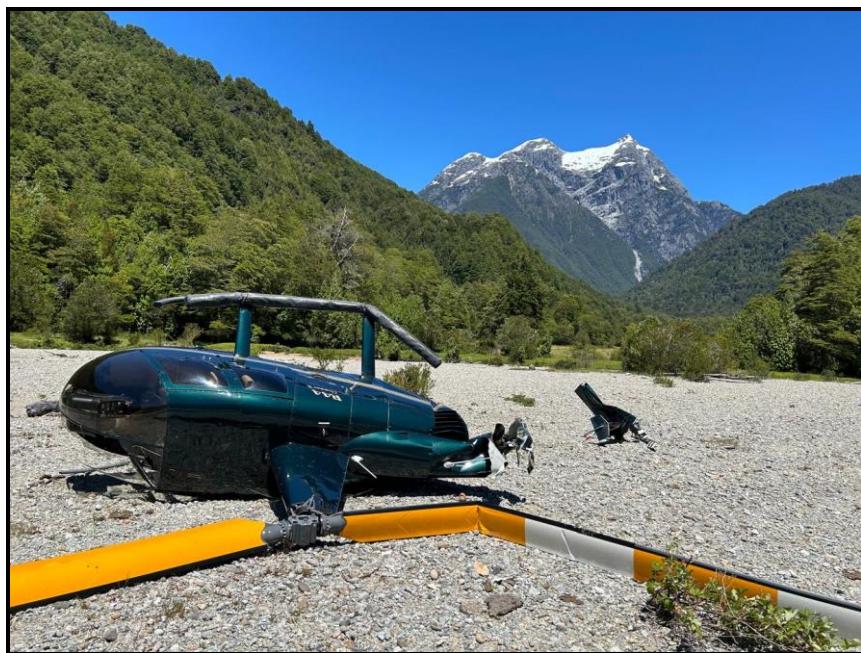
El desplazamiento de la aeronave en el terreno fue en una condición levemente inclinada hacia el costado izquierdo, procediendo a deslizarse por la superficie, para posteriormente volcarse hacia ese costado.

El parabrisas del costado izquierdo de la cabina se encontró quebrado.

**Fotografía N° 2:** Vista lateral izquierda, de Norte a Sur, de la aeronave.

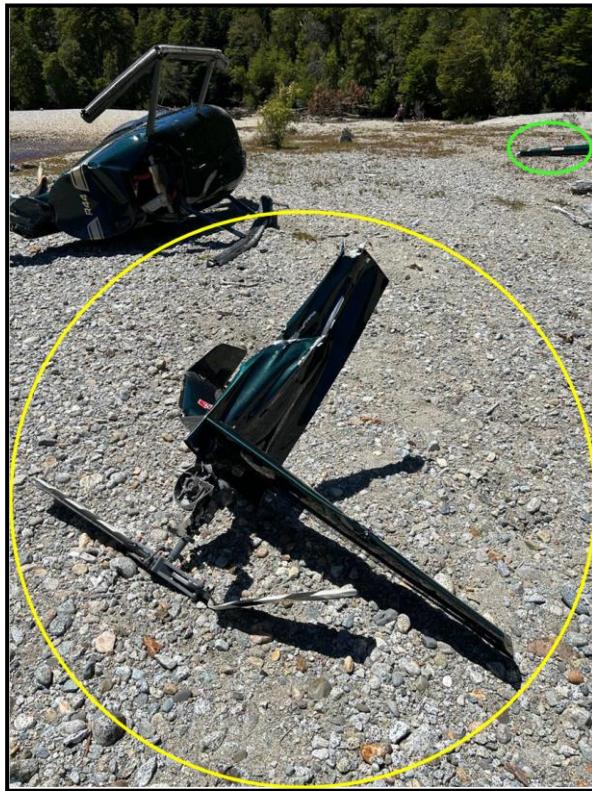
Debido al impacto de la aeronave contra el terreno, se fracturó el cono de cola y el rotor de cola de la aeronave. El estabilizador vertical inferior estaba deformado.

Las dos palas del rotor principal estaban completas, deformadas hacia arriba y con evidencia de estar girando a bajas revoluciones. Las dos palas del rotor de cola estaban completas, pero una de ellas presentaba una deformación desde su raíz. Es decir, con evidencia de estar girando a bajas revoluciones.

**Fotografía N° 3:** Vista posterior de la aeronave y de la ubicación final del rotor de cola (círculo amarillo) y cono de cola (círculo verde).
