INFORME PRELIMINAR DE LOS 30 DÍAS DEL SUCESO DE AVIACIÓN N° 2089-25

Fecha suceso : 20 ENE.2025.

Aeronave : Avión Piper, PA31-325.

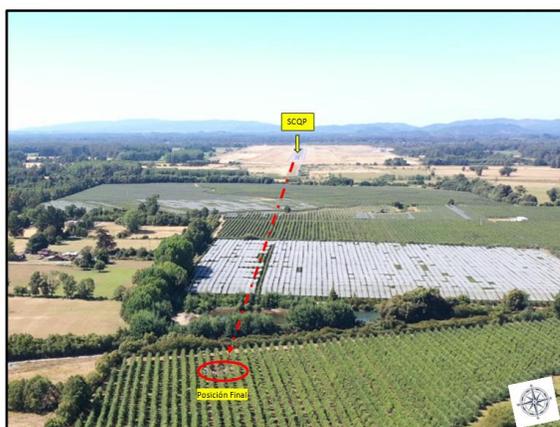
Imagen N°1: Lugar del suceso.

La aeronave se encontraba sobre una plantación de árboles de manzanos de una altura promedio de 2,50 metros de alto.

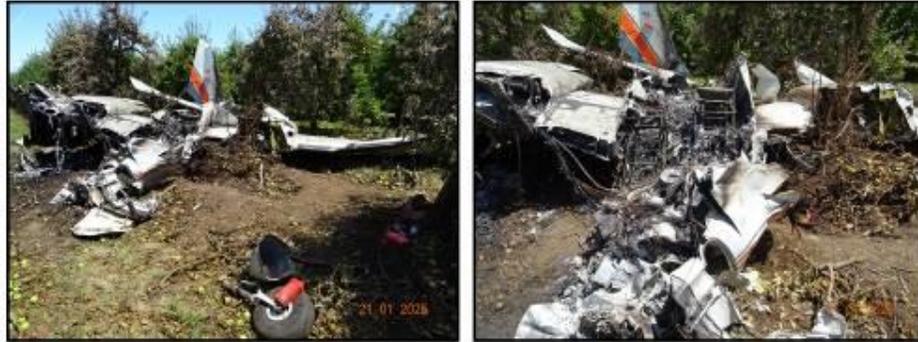
La aeronave se encontraba con dirección 57° NE, con la mayor parte de su estructura incendiada producto del derrame de combustible sobre las partes calientes del motor.

Se comprobó la integridad ésta, encontrándose con su estructura completa en el lugar del suceso.

Imágenes N°2 y 3: Aeronave en el sitio del suceso
