INFORME PRELIMINAR DE LOS 30 DÍAS DEL SUCESO DE AVIACIÓN N° 2091-25

Fecha suceso : 25 ENE.2025.

Aeronave 01 : Ultraliviano Motorizado (ULM), Alisport SRL, modelo Silent 2 Electro Light.

Aeronave 02 : Avión Piper, modelo PA18-150 (avión remolque).

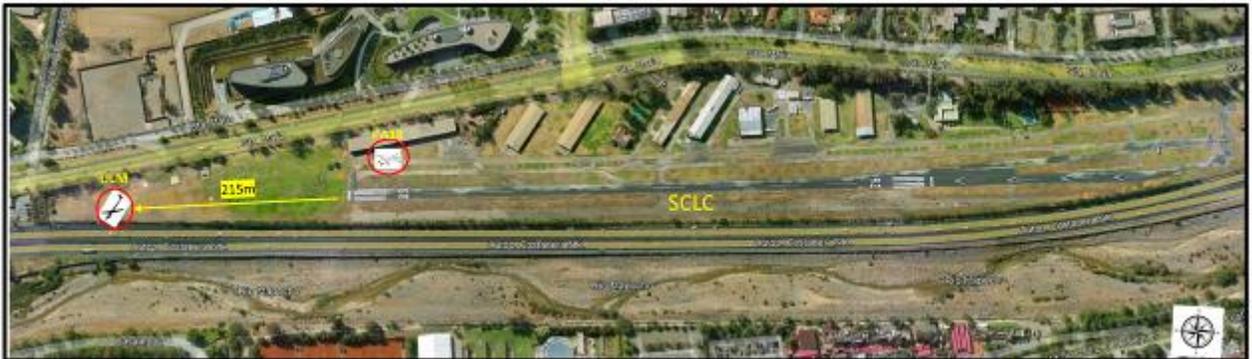
Imagen N°1: Lugar del suceso y posición final de las aeronaves.

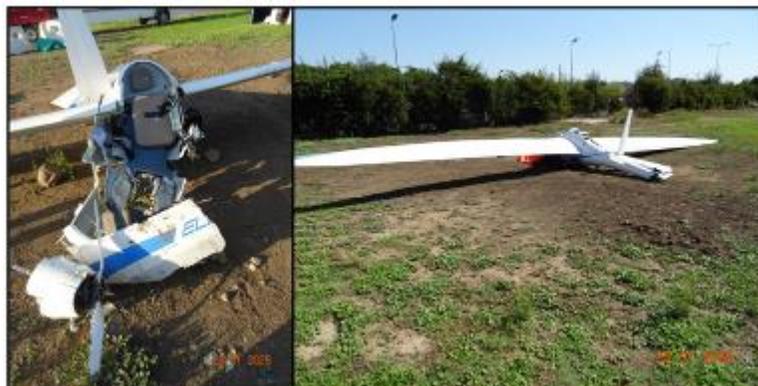
La aeronave ULM, se encontraba a 215 metros al Suroeste del término de la pista 26, con dirección 176° Sur, sobre un terreno de característica de tierra compacta, sin vegetación ni obstáculos. La cabina de la aeronave se encontraba sin su carlinga, comprimida y con daños. La parte trasera de la aeronave (cono de cola) se encontraba fracturada y doblada hacia la derecha, el tren de aterrizaje se encontraba desplegado (abajo), las palas de la hélice ubicada en el cono de nariz se encontraban sin daños.

Imágenes N°2 y 3: Aeronave ULM en el sitio del suceso

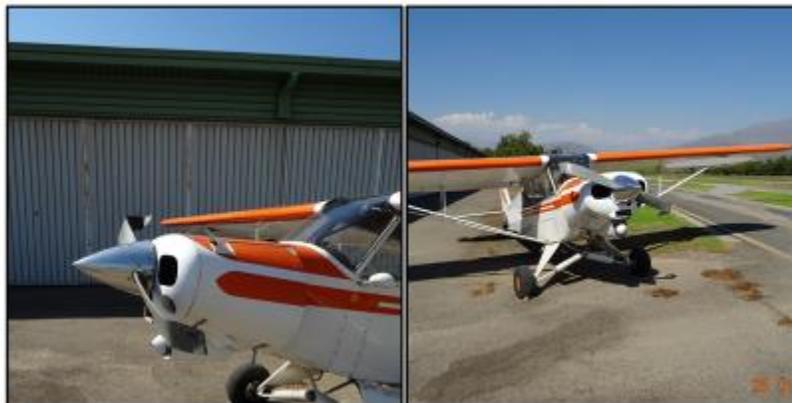
El avión PA-18-150, perteneciente a un Club de Planeadores, se encontraba a 30 metros aproximadamente al costado derecho y fuera de la pista 26, con dirección Suroeste. La aeronave se encontraba con ambas puntas de las palas de la hélice dobladas hacia atrás. No se observaron otros daños en el interior como en el exterior de la aeronave.

Imágenes N°4 y 5: Aeronave PA18 (remolque).

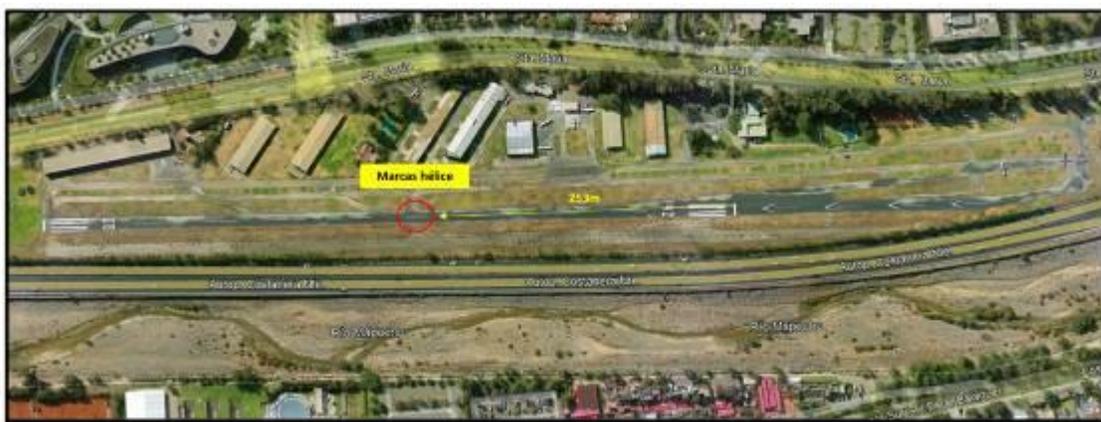
Al inspeccionar la superficie de la pista 26, se observaron marcas en el asfalto, atribuibles al contacto de las palas de la hélice de del avión remolque PA18, con la superficie de la pista.

Imagen N°6: Sector de marcas de hélice en la pista 26.

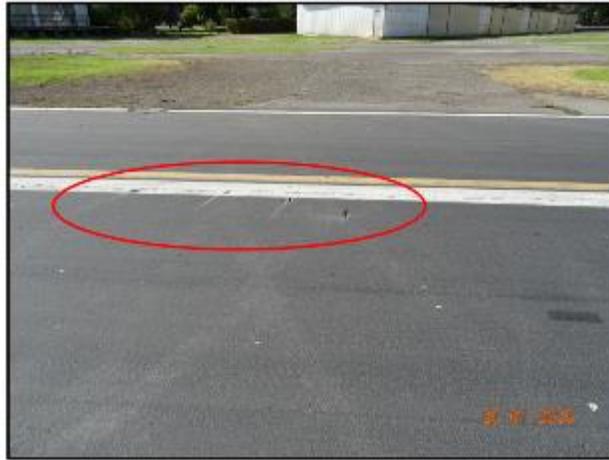
En el segundo tercio de pista, a 253 metros aproximados del umbral 26, se observaron 04 marcas dejadas por las palas de la hélice del avión remolcador, perpendiculares al eje central de la pista.

Imagen N°7: Marcas de hélice en la superficie de la pista 26.
