**INFORME PRELIMINAR 36 MESES DEL ACCIDENTE DE AVIACIÓN N° 1957-21**

**21SEP2021**

Aeronave: Piper PA 32R-301

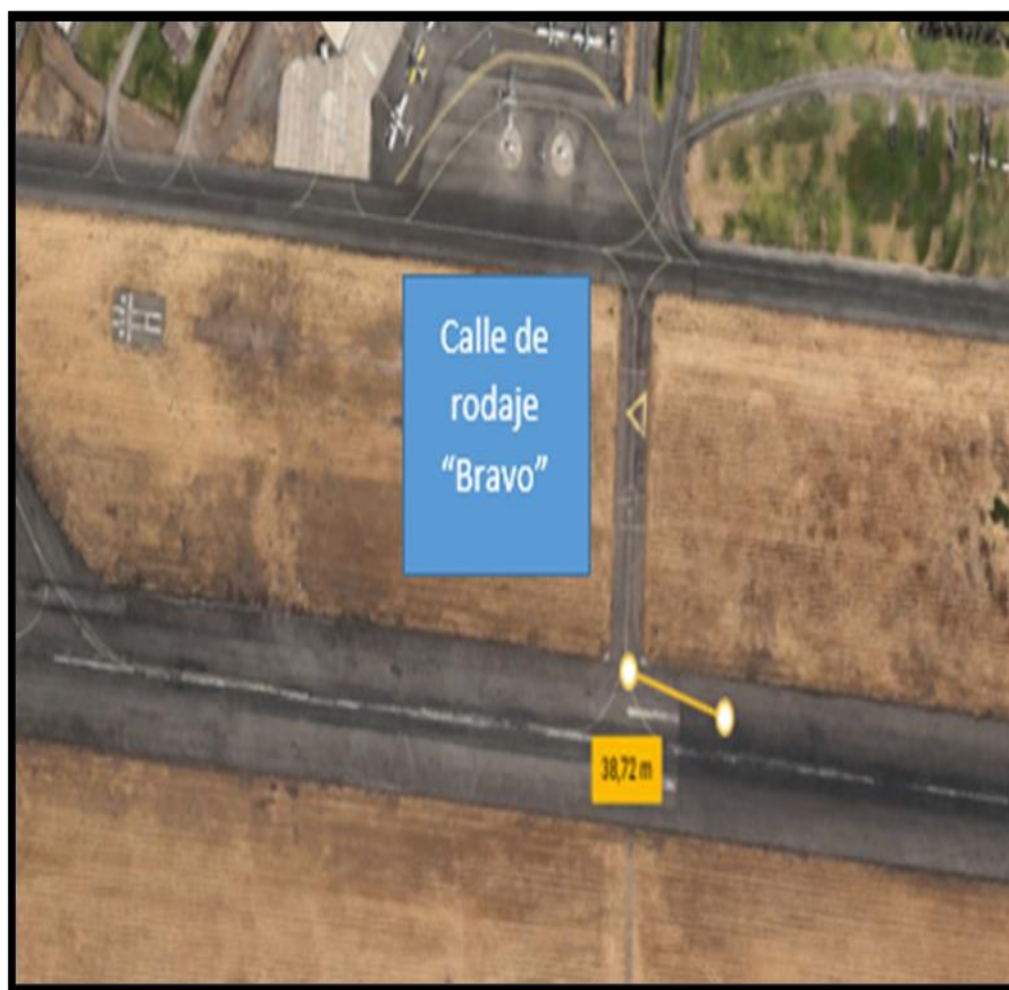
El sitio del suceso está conformado por la pista 19 del aeródromo Eulogio Sánchez (SCTB), en las coordenadas latitud  $33^{\circ} 27' 2,34''$  S y longitud  $70^{\circ} 32' 47,81''$  W, con una elevación de 2129 pies (649 metros), donde la aeronave se deslizó sobre la superficie de la pista hasta detener su avance a 33 metros al norte de la calle de rodaje “BRAVO”, conforme a la imagen N° 1.

Imagen N°1. Punto de detención de la aeronave en la pista 19 (SCTB).

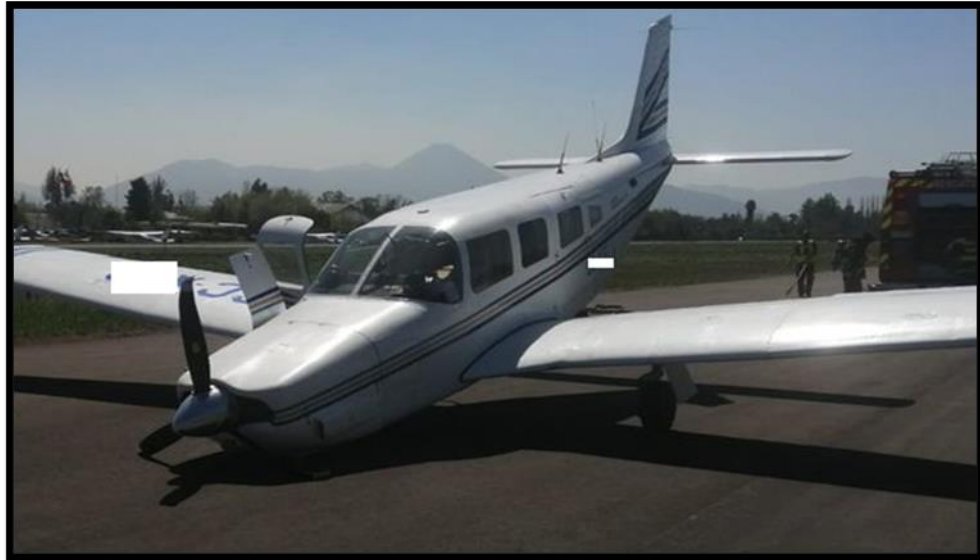
La aeronave fue encontrada inclinada hacia adelante y apoyada sobre la parte delantera, específicamente sobre dos de las palas de la hélice, conforme a la fotografías N°1.

Fotografía N°1. Vista general de la aeronave.
