# INFORME FINAL DE INVESTIGACIÓN DE ACCIDENTE DE AVIACIÓN

1973-22

Accidente de aviación que afectó a una aeronave ultraliviano motorizado (ULM), tipo Paratrike, realizando un vuelo local, en el Lago Villarrica, Comuna de Pucón, Región de La Araucanía, el día 14 de enero de 2022.

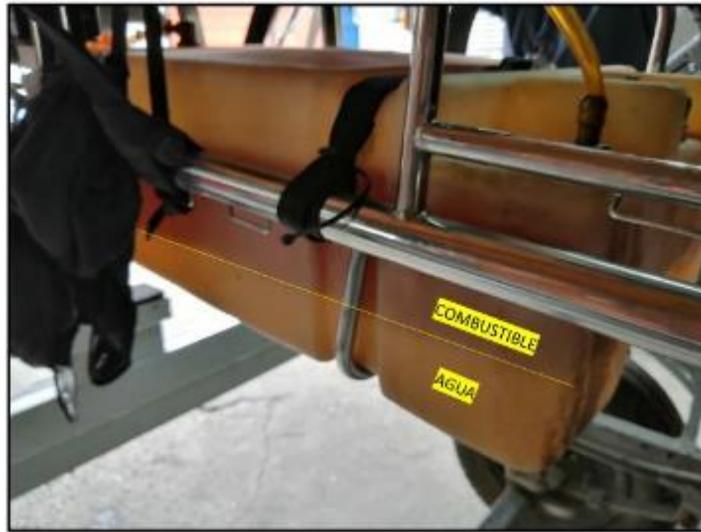
No se pudo comprobar la cantidad de combustible en su estanque, debido a que este se encontraba con agua en su interior.

**Imagen N°1: Estanque de combustible de la aeronave**

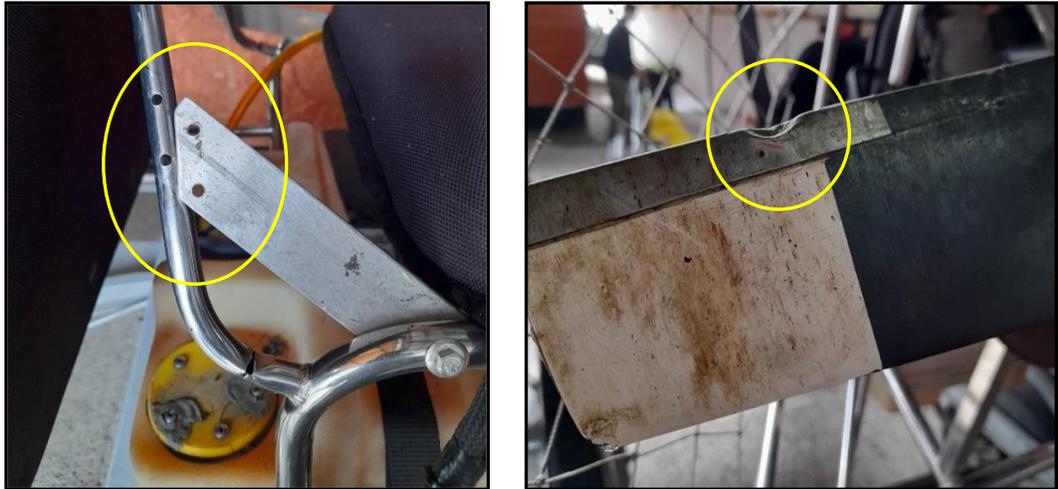
- En la estructura del ULM, se observó que, un soporte se encontraba desprendido, sin su ferretería de amarre.
- Una de las palas de la hélice se encontraba con una abolladura (pérdida de material), en el borde de ataque, sin poder verificar si éste ocurrió por causa del suceso.

**Imágenes N°5 y 6: Soporte de la estructura y pala de la hélice**

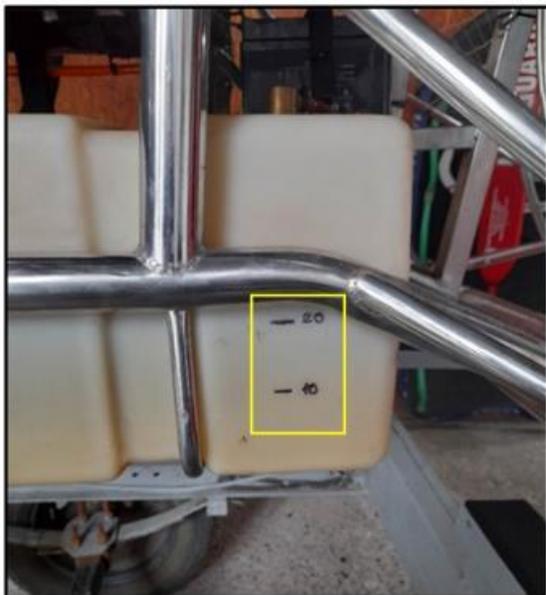
- La aeronave no tenía marcas de identificación conforme a normativa aeronáutica.
- Los asientos, en tándem, estaban en buenas condiciones y ambos tenían cinturones de seguridad sin observaciones.
- Los tres neumáticos estaban inflados y sin desgastes anormales.
- El estanque de combustible estaba compuesto de un receptáculo de plástico, el cual no evidenciaba filtraciones. Al interior de este, se observó combustible y agua la que habría ingresado durante la caída al lago.
- El estanque no contaba con carteles que indicaran el tipo de combustible a usar, este tenía dos marcas con la indicación del nivel del combustible en 10 y 20 sin indicar el tipo de unidad de medida.

**Imagen N°7: Estanque de combustible**

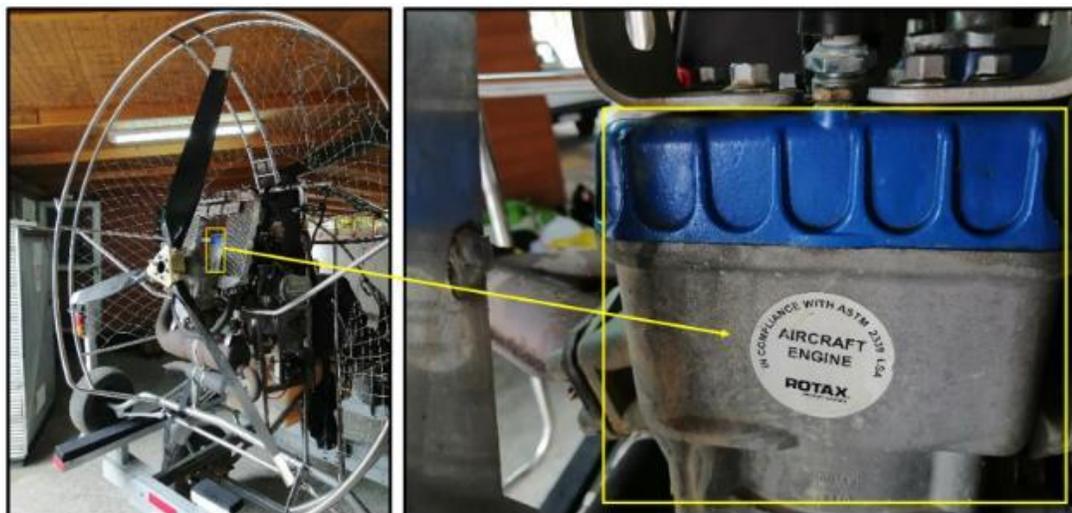
- El motor, marca Rotax de 582 CC. modelo UL 90 de dos tiempos, serie 9618617, no presentaba daños externos.

**Imágenes N°8 y 9: Motor del ULM**

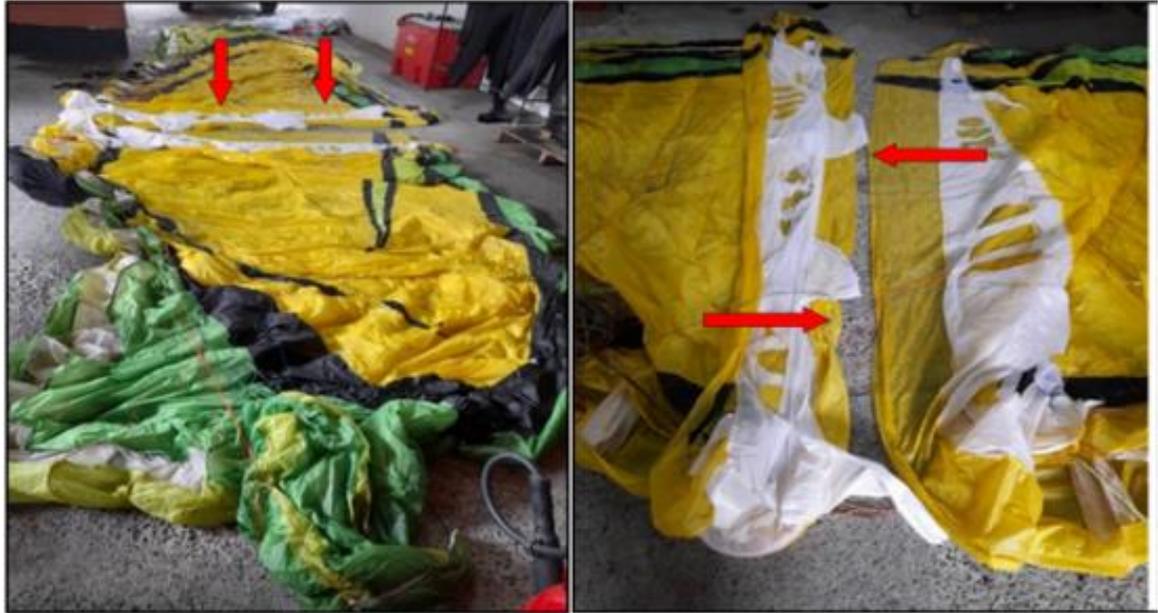
- La vela del tipo Bulldog de 38 M<sup>2</sup> número de serie, 2K17-Bulldog 38V2-201, presentaba las siguientes observaciones:
  - La vela se encontraba con características de uso.
  - Se encontraba con una rasgadura transversal desde el borde de ataque hasta el borde de fuga en su parte central de la vela, dividiéndola en dos.

**Imágenes N°10 y 11: Rasgadura central de la vela**

La inspección realizada a la vela permitió establecer que el colapso de ésta tuvo su origen en la mitad de ella, debido a un corte (rasgadura) desde el borde de fuga hasta el borde de ataque de la vela, en una sola línea de corte.

Se descartó que el corte en la vela haya sido producto de un impacto con un objeto (dron) en vuelo, ya que no se observaron otros daños adyacentes en toda la longitud del corte

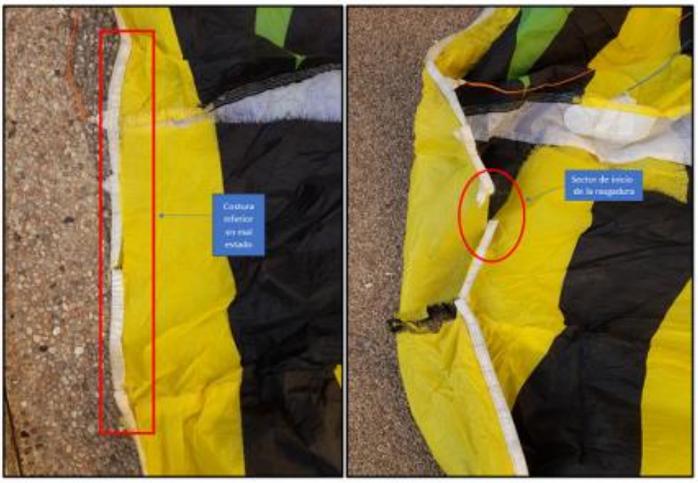
- No se encontraron indicios que la vela haya sido golpeada con un objeto en vuelo (dron), como relató el piloto y que este haya iniciado la rasgadura en la mitad de la vela, debido a las características de corte de la rasgadura.
- En la sección central del **borde de fuga**<sup>2</sup> de la vela, específicamente en el área de costura de reforzamiento, se observó diversos daños (piquetes, cortes, hilos cortados y deshilachamiento de costuras asociado al uso, debido a un continuo roce y desgaste de esta zona.
- En esta misma sección se localizó el punto de inicio de la rasgadura transversal de la vela.

**Imágenes N°12 y 13: Daños en el borde de fuga de la vela y lugar de inicio de la rasgadura.**

El corte de la vela comenzó en el borde de fuga de ésta, sección que presentaba una degradación previa al suceso producto de daños en la tela.

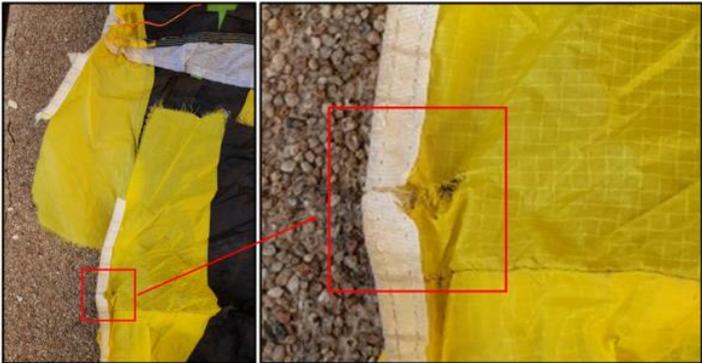
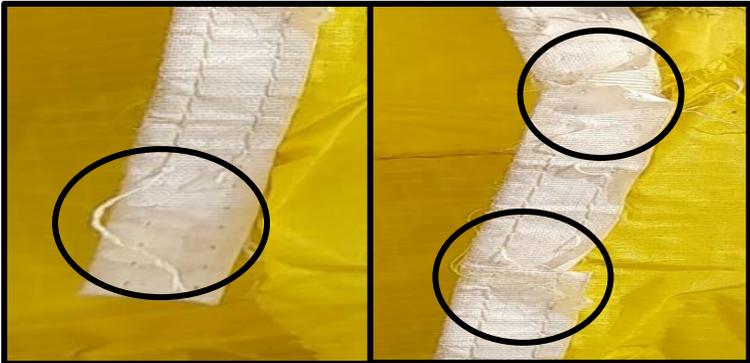
**Imágenes N°14,15,16 y 17: Puntos con daños en la costura del borde de fuga.**

- Esta zona (parte central del borde de fuga) es la que entra en contacto (roce) con la superficie del terreno al momento de despegar y aterrizar. Dependiendo de las características del terreno donde se esté operando, es el grado de daño que sufre la vela en esa sección.

Los daños observados en la costura de refuerzo de la sección central del borde de fuga de la vela (pequeños cortes, piquetes, deshilachamiento de hilos de costuras y desgaste de bordes), provocaron la degradación de la resistencia de la tela en esa sección. Por lo anterior, se puede inferir que el inicio del corte en la vela y posterior rasgadura de ésta se inició en esa sección, al ser sometidas a cargas (sobre esfuerzo) sobrepasando la resistencia de la costura de refuerzo en esa sección de la vela.

La sección central del borde de fuga se ve expuesta constantemente al contacto con la superficie del terreno en donde se opera, específicamente en las fases de inicio de la carrera de despegue y al término del aterrizaje del ULM, momentos en donde la vela, si bien se encuentra abierta (desplegada) en la parte posterior de la estructura, no se encuentra con el suficiente viento relativo que le permite sustentarse y quedar sobre la estructura de la aeronave. En ese momento es cuando se produce el contacto y rozamiento de la vela con la superficie de operación. Al realizar estas operaciones sobre superficies irregulares y no libre de elementos (superficies no preparadas) se pueden producir daños en la tela de esta sección de la vela.

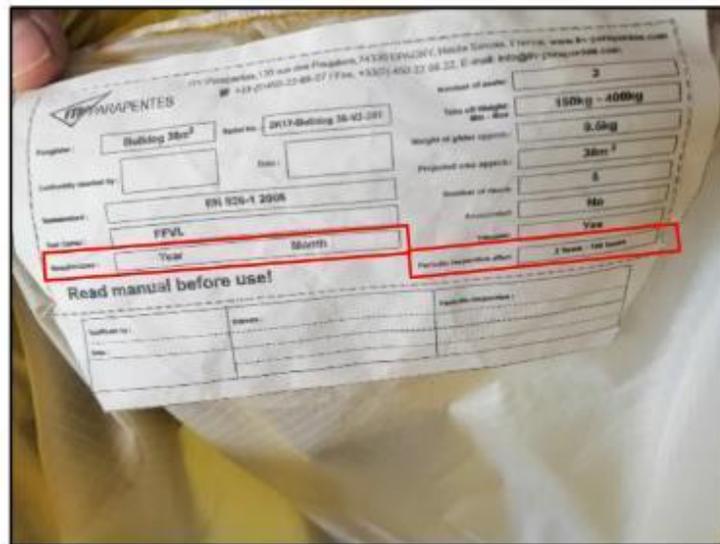
- No se pudo verificar el año de fabricación de la vela, ni tampoco el cumplimiento a los períodos de inspección cada dos años, inspección que le permitiría saber el:
  - Aspecto general de la vela.
  - Medición, comparación de fabricantes y ajuste del reglaje de la vela.
  - Control de la porosidad del tejido.
  - Control de resistencia de la tela.
  - Control de resistencia del hilo de coser.
- Tras esta comprobación a través de una inspección periódica por parte del operador, éste podría conocer el estado de desgaste de su vela.
- Según la información de la vela, el fabricante recomienda que el equipo se revise cada año o cada 100 horas de vuelo, comenzando en el segundo año del ala.

**Imagen N°18: Etiqueta en la vela principal**

El equipo investigador constató que en la etiqueta de la vela no estaba consignado el año de fabricación.

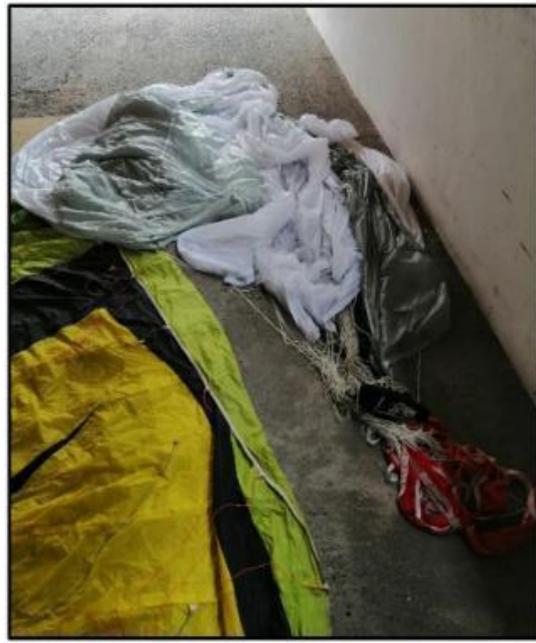
- El paracaídas de emergencia del tipo estándar para 480 kg se encontraba desplegado fuera de su compartimiento, sin observaciones por daños.

**Imagen N°19: Paracaídas de emergencia**

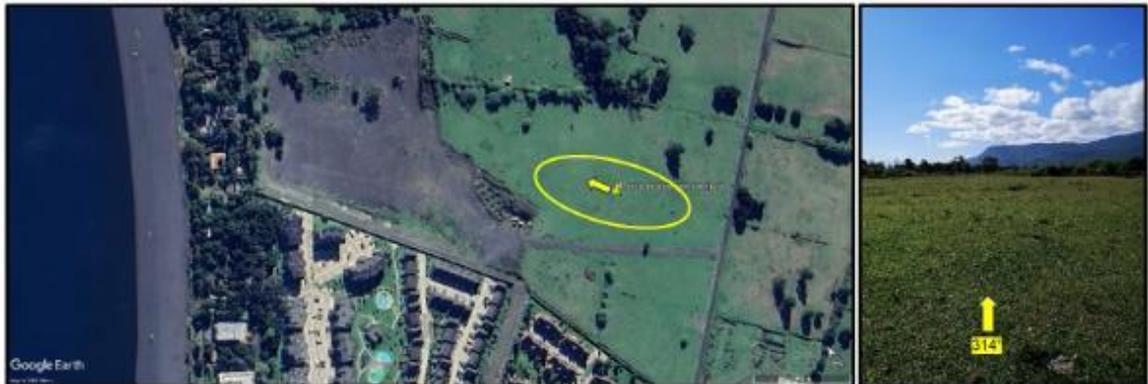
- El sitio de despegue se encontraba en la Comuna de Pucón, en las coordenadas 39°16'5"S; 71°58'11"O, a una elevación de 220 metros del nivel del mar.
- La superficie era de consistencia irregular, semi dura, cubierta de vegetación del tipo maleza corta y piedras sueltas de pequeño tamaño. Objetos que pueden producir daños en la tela de la vela.

**Imágenes N°20 y 21: Sitio de despegue**

Relacionado con lo anterior, la inspección al lugar de despegue demostró que, las características de la superficie en donde se realizaba la operación de la aeronave, superficie irregular, con vegetación (maleza) y diversos elementos sueltos de pequeño tamaño, reunía las condiciones para dañar la tela de la vela en las secciones que se exponían al contacto con esta superficie (costura de refuerzo del borde de fuga de la vela).

Despegue y aterrizajes en terreno no preparados, provocando el deterioro de la vela al hacer contacto con la superficie irregular y elementos sueltos.

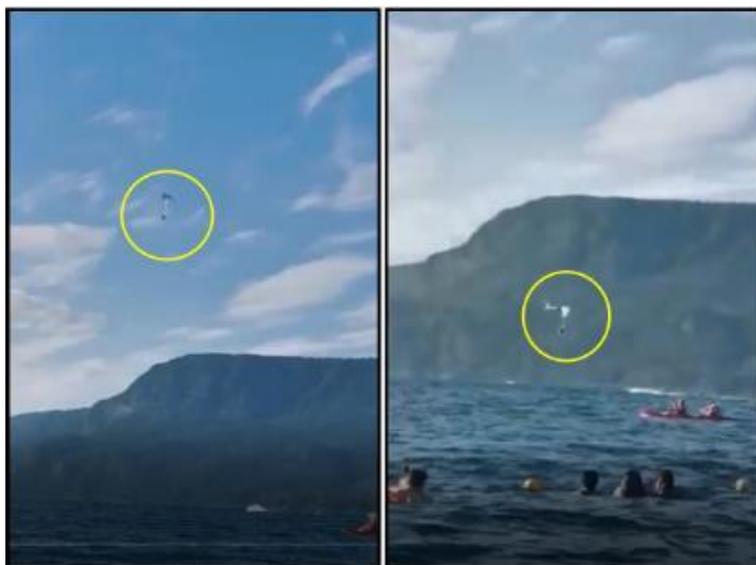
- La primera imagen se observa el ULM cayendo a una gran velocidad con su vela colapsada sobre el lago.
- La segunda imagen se observa el accionar del paracaídas de emergencia en los últimos metros, antes de hacer contacto con el agua.

Imágenes N°24 y 25: ULM cayendo en el agua.
