## INFORME PRELIMINAR 12 MESES DEL SUCESO DE AVIACIÓN N° 2044-24

Fecha suceso : 15 de enero de 2024  
Hora suceso : 16:30 hora local.  
Lugar : Costado Este del Aeródromo Panguilemo (SCTL), comuna y provincia de Talca, en la Región del Maule.  
Aeronave : Avión Trush Aircraft, modelo S2R-T660 (710P).  
Piloto al mando : Piloto Comercial de Avión. (España)  
Ocupantes : 01 Piloto al mando

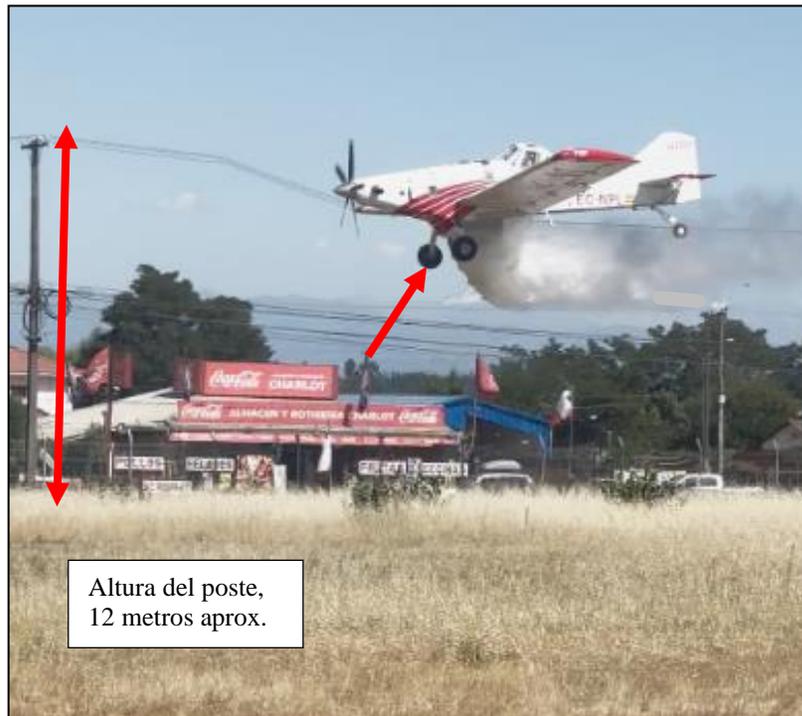
De acuerdo con los registros fotográficos y videos obtenidos en la investigación, la aeronave al momento de realizar la descarga del agua, el ala derecha impactó contra unos cables del tendido eléctrico, para posteriormente impactar contra el poste de 12 metros aprox. También se pudo observar que el alerón derecho se desprendió del ala, quedando incrustado en el poste del tendido eléctrico (Fotografías N° 2, 3 y 4).

Fotografía N° 2: Ala derecha impactando contra el tendido eléctrico.

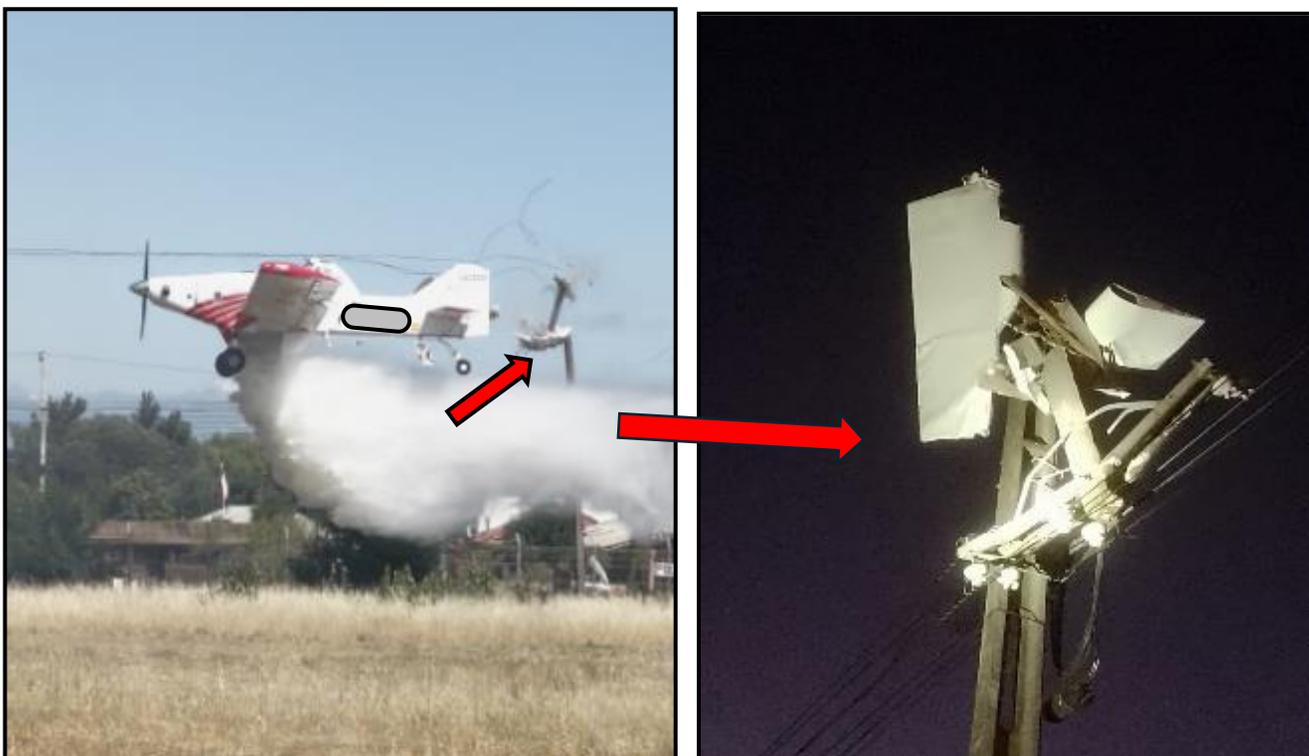
**Fotografías N° 3 y 4:** Impacto contra el poste del tendido eléctrico y alerón desprendido.

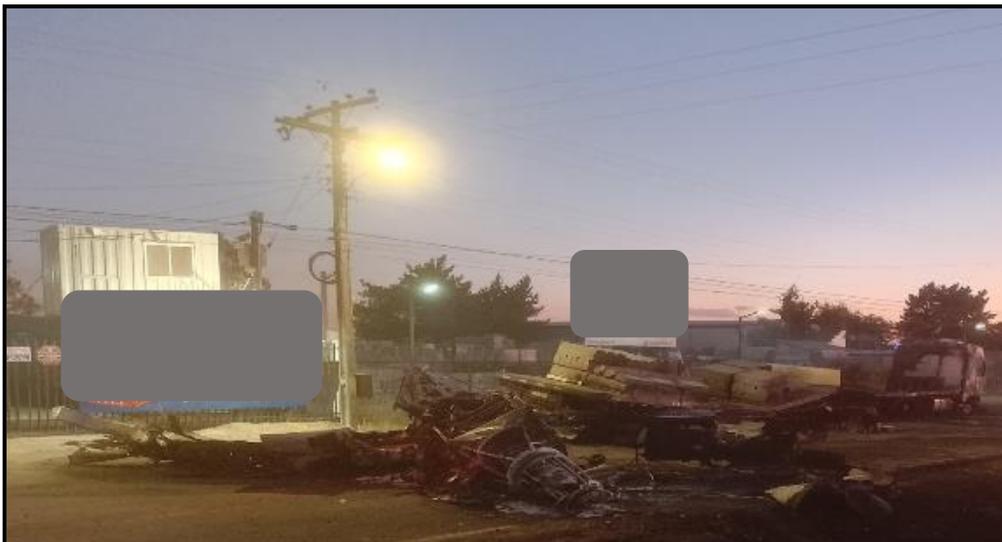
A raíz del suceso la aeronave resultó destruida en el lugar del suceso (Fotografía N° 5).

**Fotografía N° 5:** Aeronave destruida.

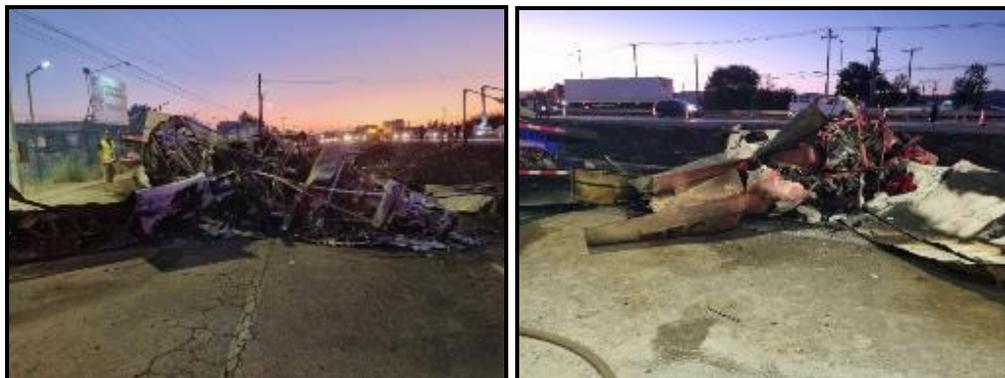
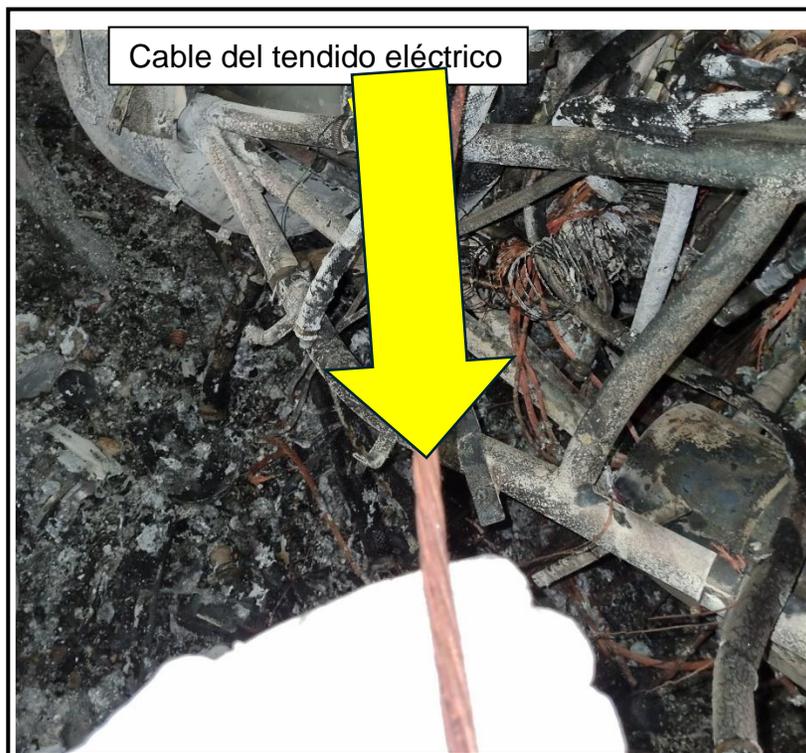
La aeronave se encontró sobre el terreno apoyada sobre su fuselaje y con el empenaje desprendido. Se pudo apreciar entre los restos de la aeronave, cables pertenecientes al tendido eléctrico que fueron impactados durante el suceso (Fotografías N° 6, 7 y 8).

**Fotografías 6, 7 y 8:** Vista de la aeronave y cable del tendido eléctrico.

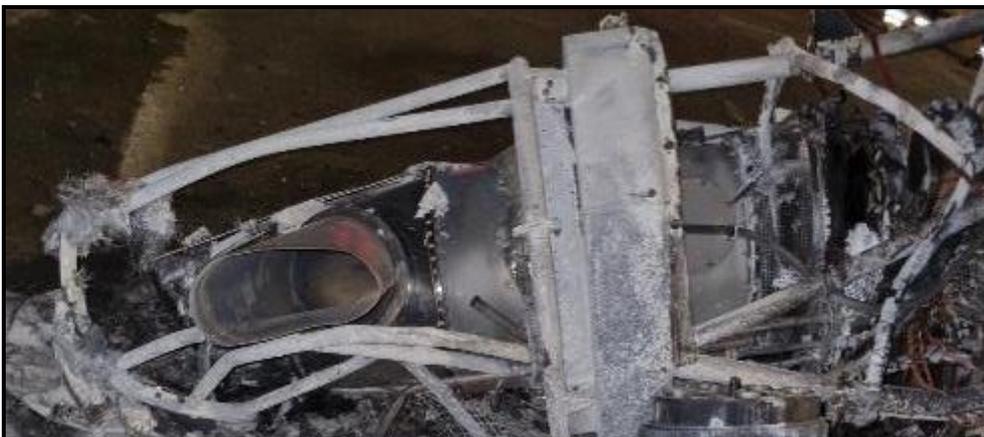
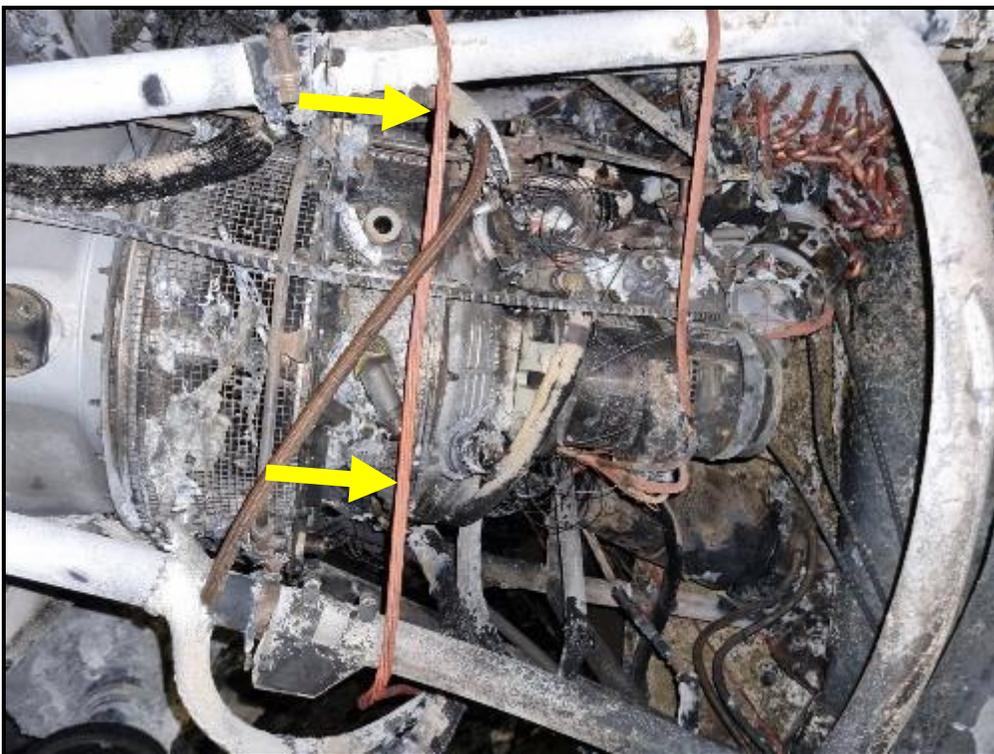
El motor se encontró con evidencia de exposición al fuego, consumiéndose algunas estructuras, partes eléctricas quemadas, cable del tendido eléctrico y recubrimiento de mangueras (Fotografías N° 9 y 10).

**Fotografías N° 9 y 10:** Motor de la aeronave y cable del tendido eléctrico.

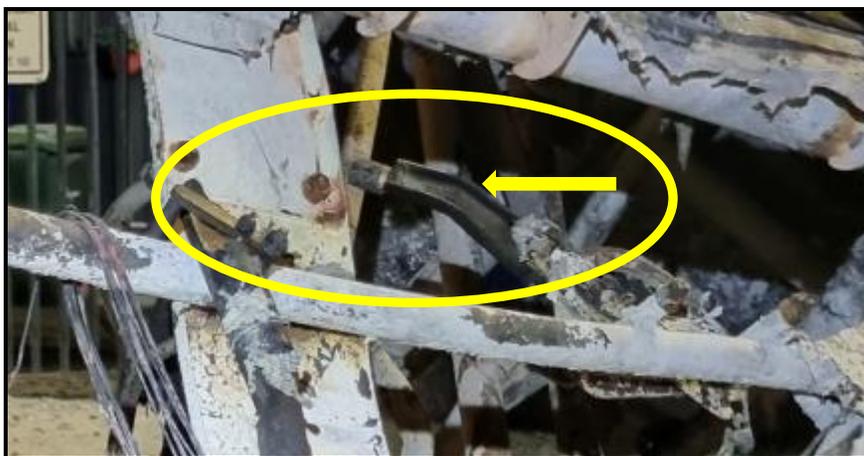
Los mandos de acelerador del motor en la cabina se encontraron quemados y en posición todo adelante (Fotografía N° 11).

**Fotografías N° 11:** Vista de la manilla del acelerador del motor.

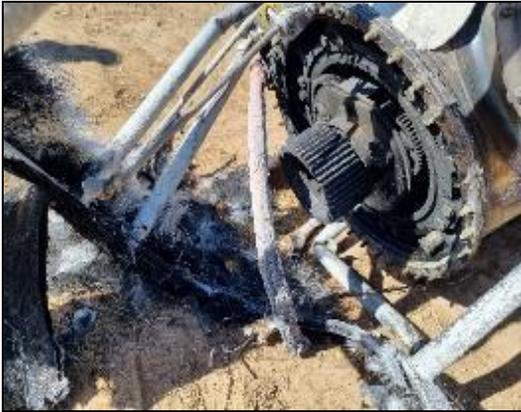
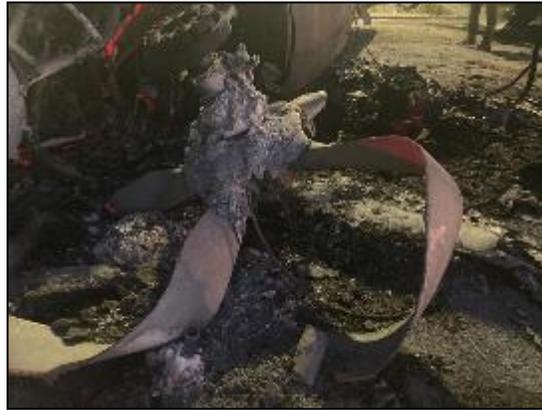
**Fotografías N° 12 y 13:** Vistas de la hélice.

La hélice se desprendió de la aeronave quedando ubicada a un costado de esta, siendo afectada por el fuego. De sus cinco palas, tres estaban con evidencia de haberse fracturado durante el

suceso y dos quedaron completas y unidas al cubo, con deformaciones características de haber impactado contra el terreno con alta energía (Fotografías N° 12 y 13).

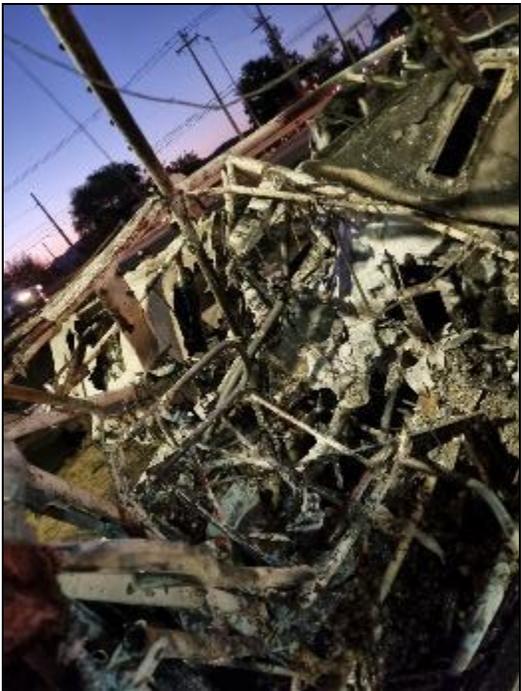
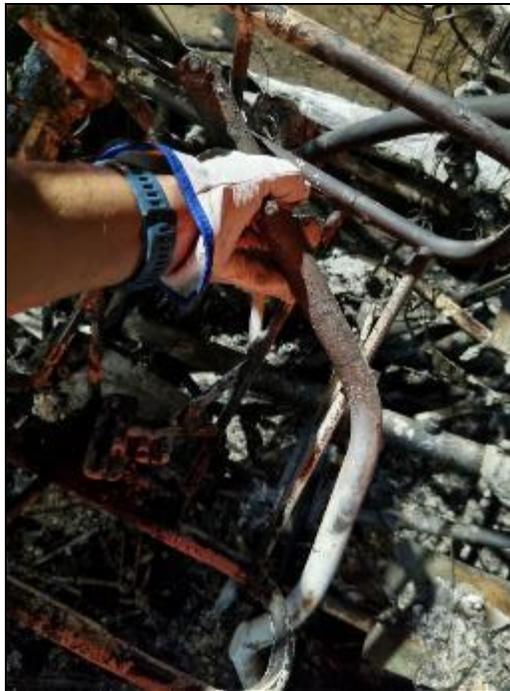
**Fotografías N° 14 y 15:** Cabina de la aeronave.

El área de la cabina se encontró totalmente quemada. Se observaban en los tubos pertenecientes a la estructura de la aeronave, restos de los conjuntos de los pedales, la estructura del asiento del piloto y el bastón de mando desprendido (Fotografías N° 14 y 15).

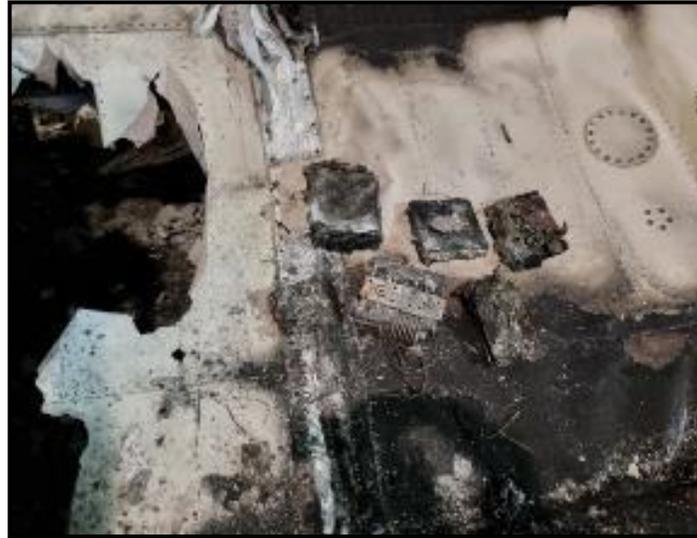
El panel de instrumentos fue totalmente consumido por el fuego, al igual que los equipos de comunicaciones y navegación (Fotografía N° 16).

**Fotografía N° 16:** Equipos electrónicos de la aeronave destruidos.

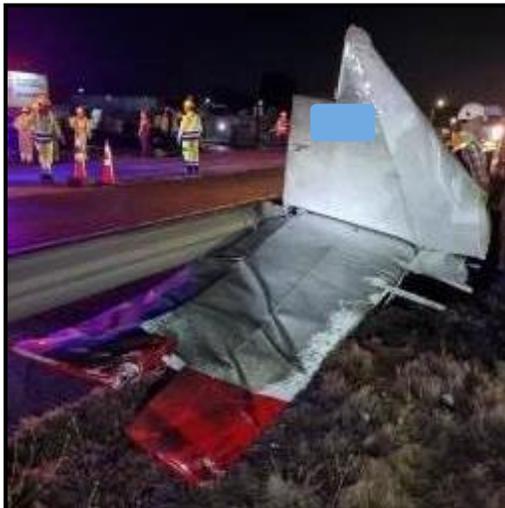
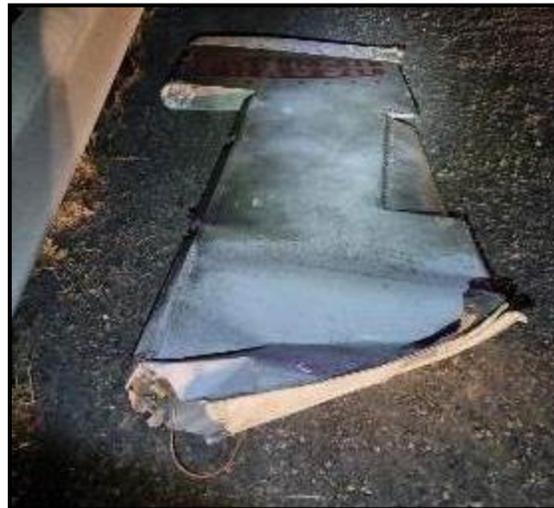
El empenaje se pudo observar completo, desprendido del resto del fuselaje, quedando a un costado de la calzada. La estructura de tubos y las barras de control se encontraban fracturadas, el recubrimiento con evidencia de exposición al fuego y deformaciones, el timón de dirección se separó del estabilizador vertical, presentando deformaciones en su estructura y recubrimiento, con evidencia de hollín en su borde de ataque (Fotografías N° 17 y 18).

**Fotografías N° 17 y 18:** Empennaje y timón de dirección.

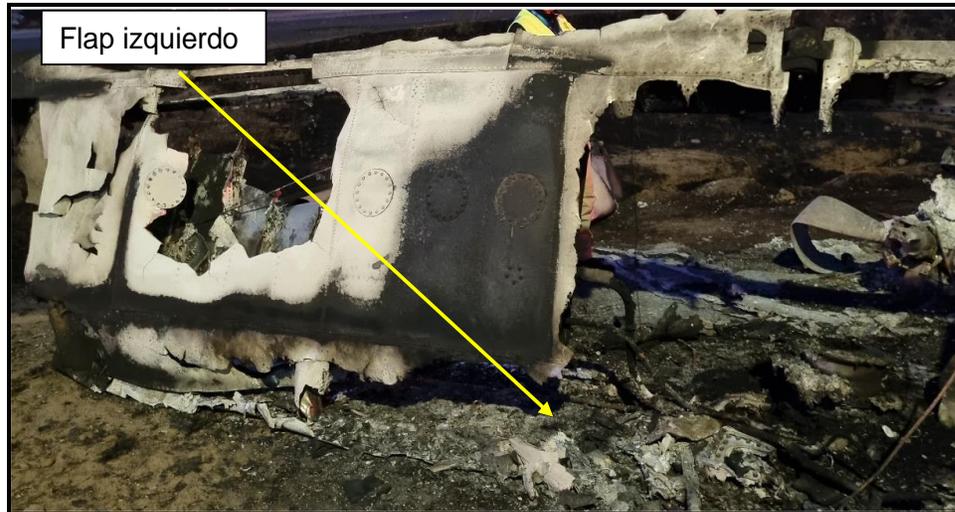
En el ala izquierda se pudo observar su flap completamente consumido por el incendio (Fotografía N° 19).

**Fotografía N° 19:** Ala Izquierda y su flap destruido por el incendio.

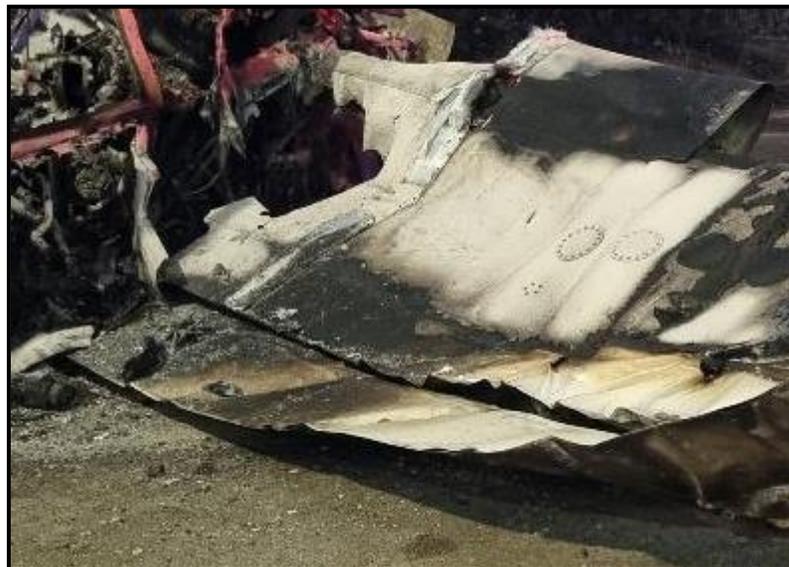
**Fotografía N° 20:** Flap derecho.

En el ala derecha se pudo observar el flap con evidencia de exposición al fuego y múltiples deformaciones, tanto en su recubrimiento como estructura (Fotografía N° 20).

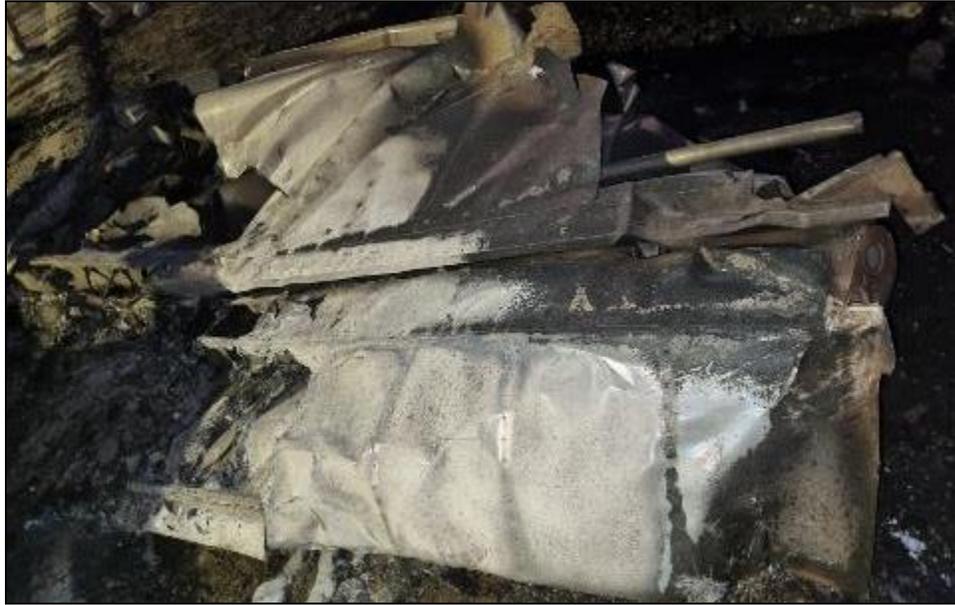
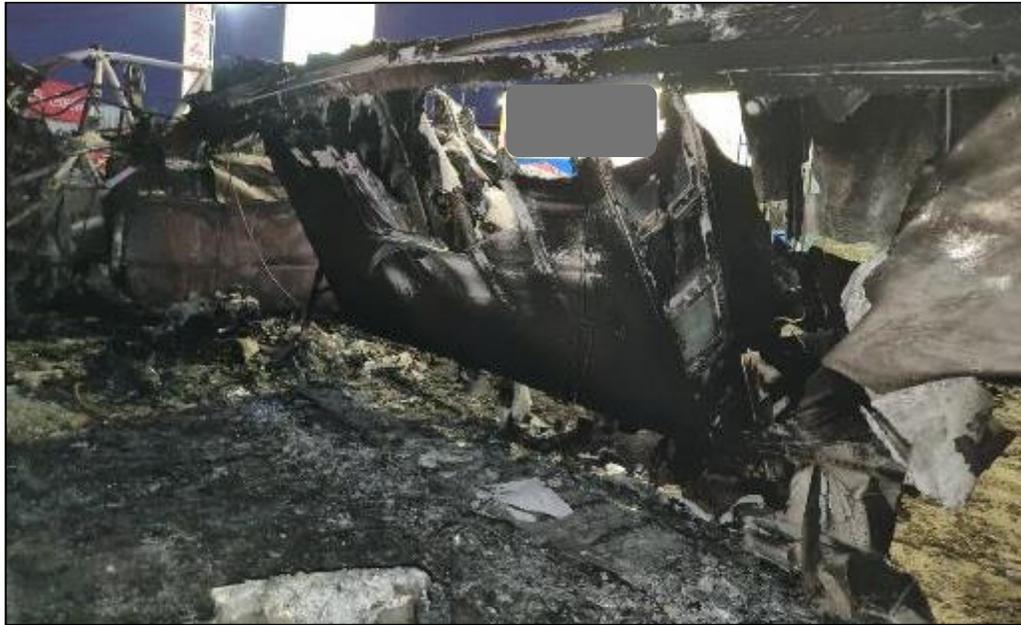
**Fotografías N° 21 y 22: Ala Izquierda.**

El ala izquierda se encontró dividida en dos secciones; una parte unida al fuselaje y la otra frente a la aeronave, ambas partes con múltiples deformaciones y su recubrimiento consumido por el fuego (Fotografías N° 21 y 22).

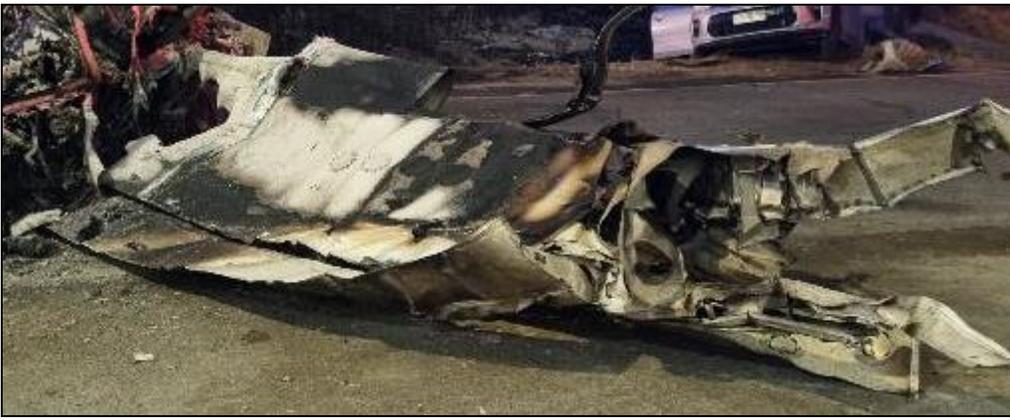
**Fotografías N° 23: Ala derecha.**

El ala derecha se encontró con múltiples deformaciones y también gran parte de su recubrimiento consumido por el fuego (Fotografía N° 23).

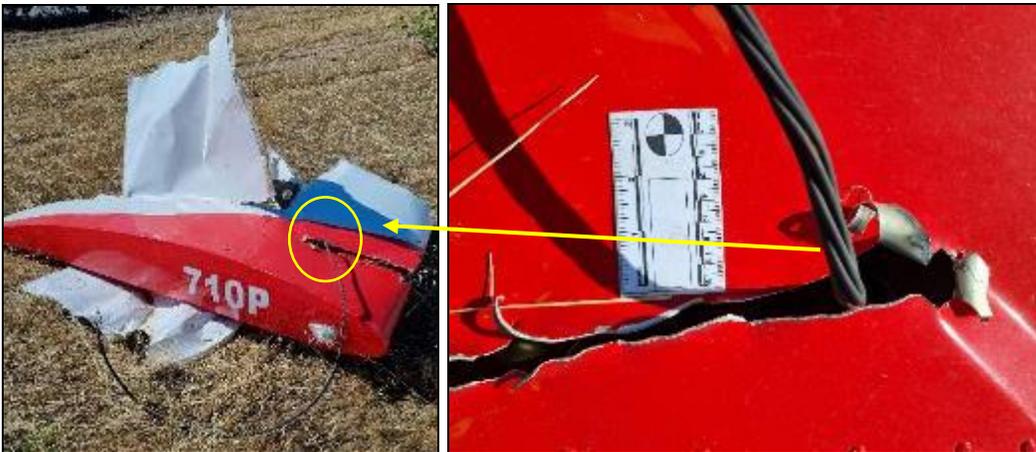
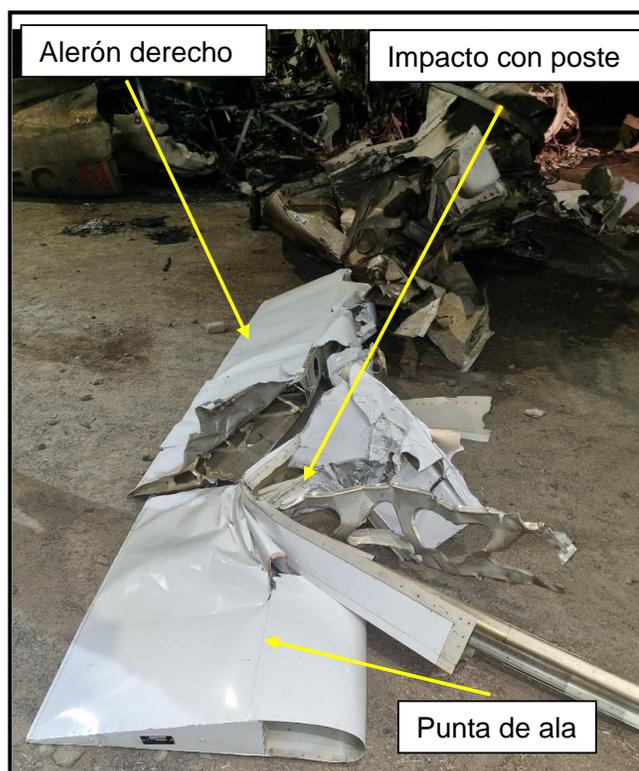
**Fotografías N° 24, 25 y 26: Partes del ala derecha recuperadas.**

En la punta del ala derecha se pudo observar evidencia del contacto contra los cables del tendido eléctrico que desprendieron parte de la punta y rebanaron su recubrimiento. En esta dinámica se desprendió el alerón derecho el que quedó sujeto al primer poste impactado (Fotografías N° 24, 25 y 26).

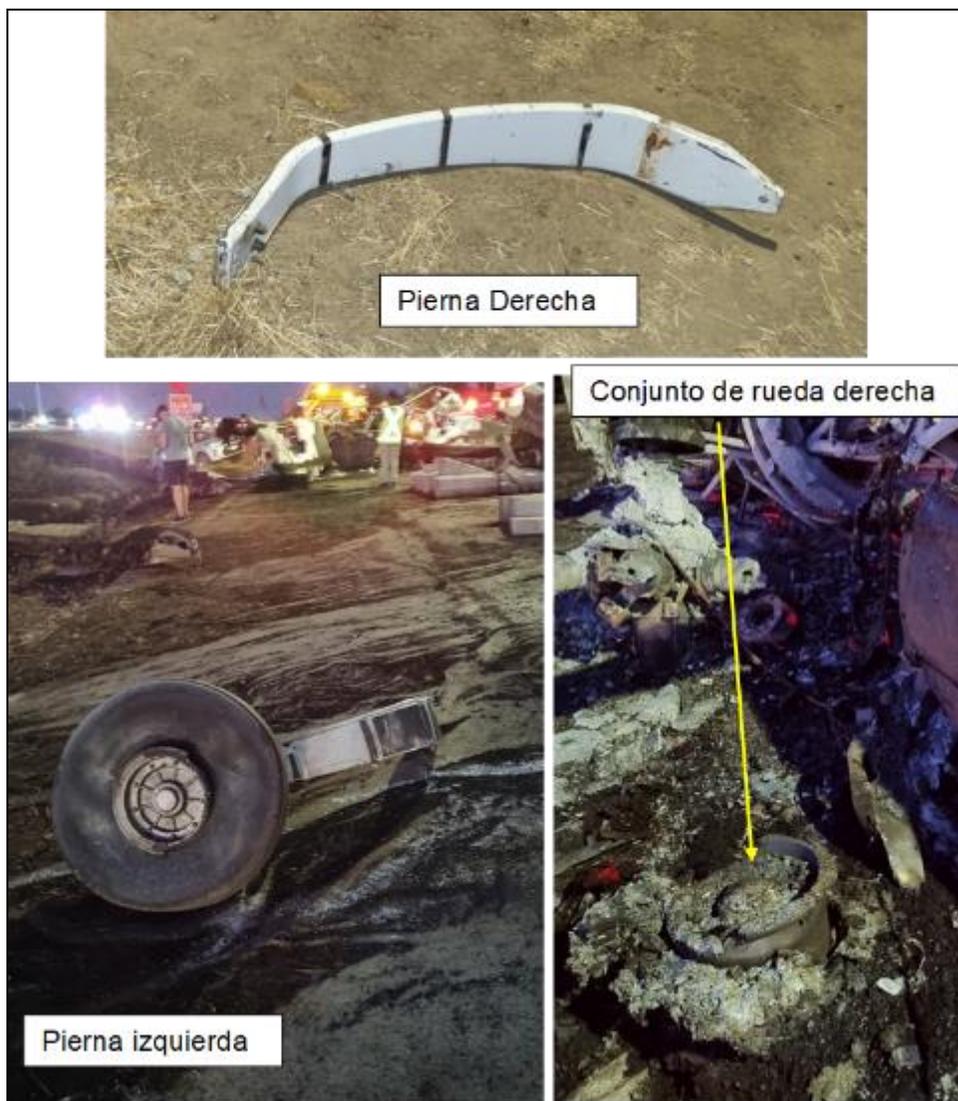
**Fotografías N° 27, 28 y 29: Trenes de aterrizaje.**

El tren de aterrizaje principal se desprendió durante el suceso quedando separado de la aeronave. Una pierna quedó unida con su conjunto de rueda a 25 metros aproximadamente al Sur de los restos de la aeronave, la otra pierna quedó separada de su conjunto de rueda a aproximadamente 56 metros al Norte de la posición final de la aeronave y el conjunto de rueda de uno de los trenes principales quedó a un lado de los restos de la aeronave (Fotografías N° 27, 28 y 29).

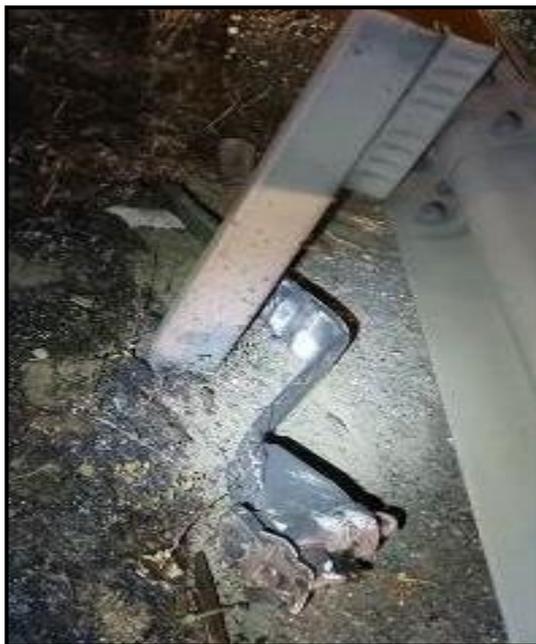
**Fotografía N° 30:** Parte del patín de cola.

El patín de cola se desprendió de la aeronave, quedando separado de su neumático, ubicado en el área de dispersión de restos de la aeronave no siendo mayormente afectado por el fuego (Fotografía N° 30).
