## **INFORME PRELIMINAR 36 MESES DEL SUCESO DE AVIACIÓN N° 1969-21**

Fecha suceso : 04 de diciembre de 2021.  
Hora suceso : 18:14 hora local.  
Lugar : Aeródromo Las Marías (SCVL), Valdivia, Región de Los Ríos  
Aeronave : Avión, Diamond DA20  
Licencia Pilotos: Piloto Privado Avión / Alumna Piloto Avión  
Ocupantes : 02

El suceso de aviación ocurrido con fecha 04 de diciembre de 2021, que afectó a un Piloto Privado de Avión, estando al mando de la aeronave marca Diamond, modelo DA20, junto a una Alumna Piloto de Avión. El hecho ocurrió durante la aproximación a la pista 17 del Aeródromo Las Marías, de la ciudad de Valdivia, Región Los Ríos, haciendo contacto con el terreno 15 metros antes del umbral de pista. El piloto al mando y la alumna piloto resultaron ilesos y el avión con daños.

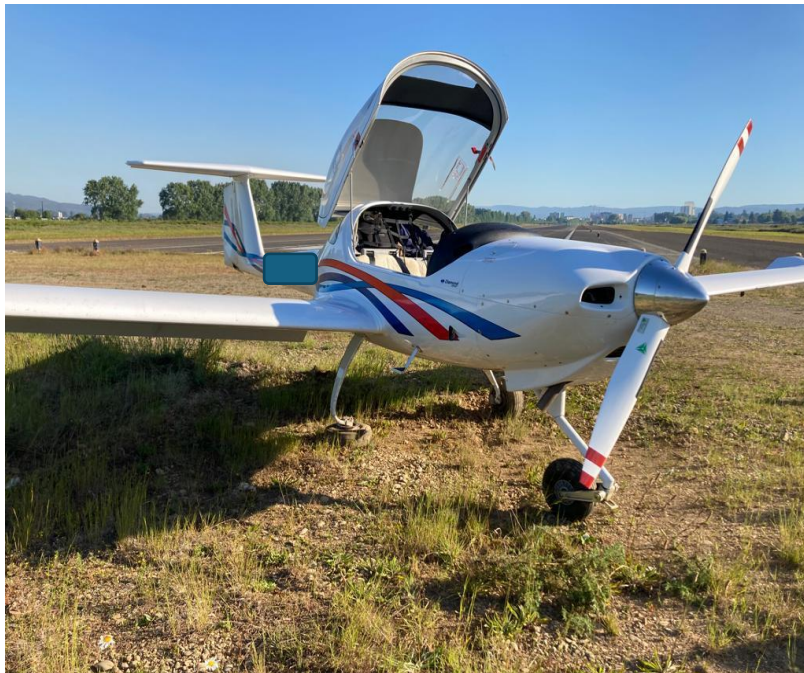
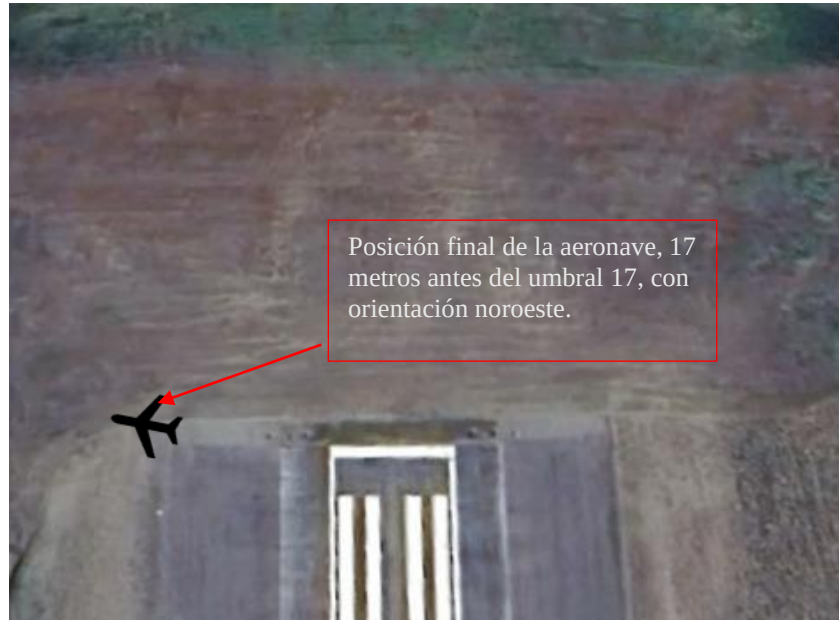
Imagen 1: Posición final de la aeronave

La aeronave realizó la toma de contacto a 17 metros aproximadamente antes del umbral 17 del aeródromo Las Marías (SCVL) (Fotografía 1) (Imagen 1)

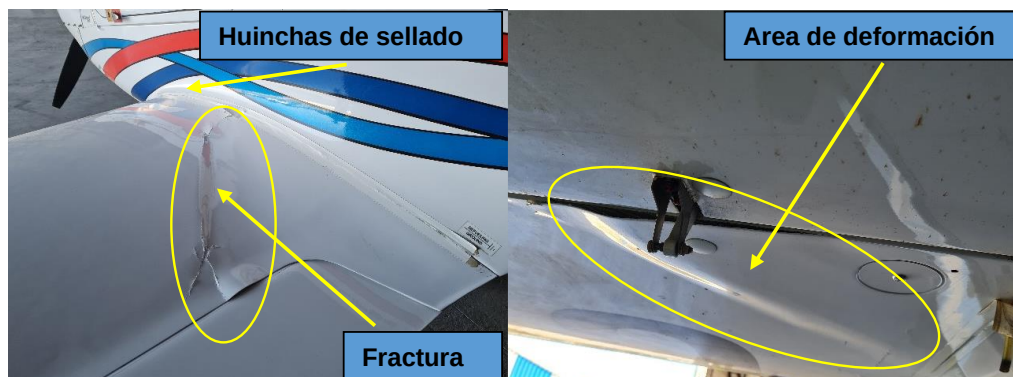
Fotografías 3 y 4: Raíz de ala izquierda.

**Alas:** zona de raíz de ala izquierda con fracturas en su parte superior y deformaciones en su parte inferior. Punta de ala derecha con fractura en su parte superior. Punta de ala izquierda con rayaduras en su parte inferior. Huinchas de sellado (carenado) de raíz de ala izquierda rasgadas.

Se inspeccionó visualmente el ala izquierda encontrando la zona de la raíz con fracturas en su parte superior y un área de deformación en su parte inferior, sus huinchas de sellado se encontraban rasgadas (Fotografías 3 y 4).

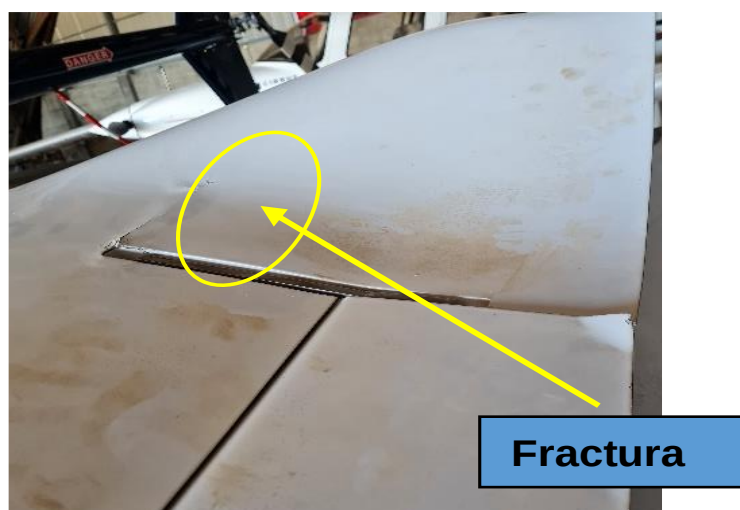
Fotografía 5: Punta de ala derecha.

Al inspeccionar el ala derecha se pudo observar una fractura en la parte superior de la sección punta de ala (Fotografía 5).

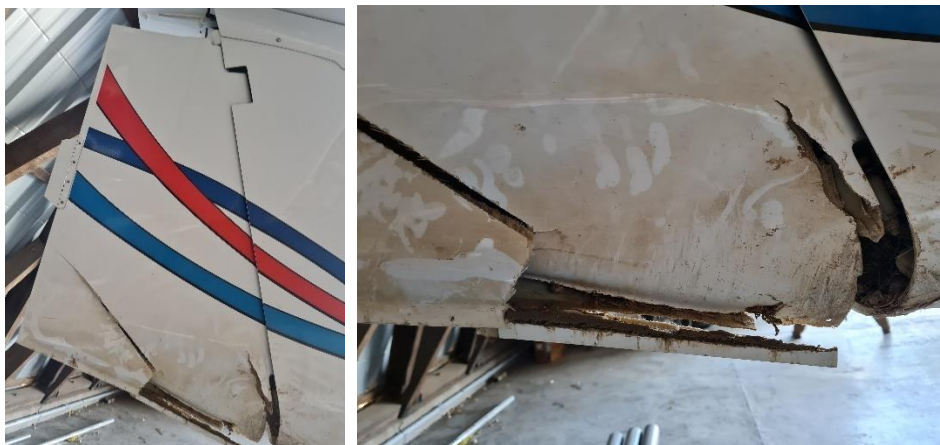
Fotografías 6 y 7: Vista del timón de dirección.

**Timón de dirección:** Con fracturas y pérdida de material en su parte inferior.

La inspección del timón de dirección estableció la existencia de fracturas y pérdida de material en su parte inferior (Fotografías 6 y 7).

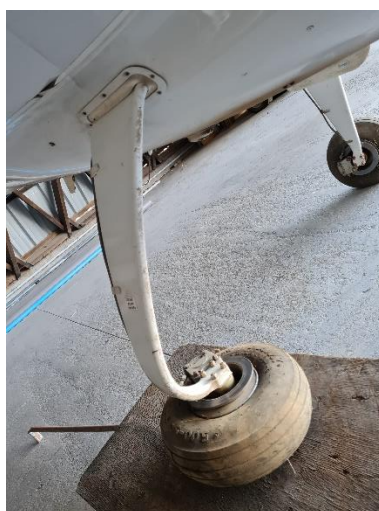
Fotografía 8: Vista pierna derecha.

**Tren de aterrizaje:** pierna derecha deformada.

La pierna derecha del tren de aterrizaje principal se encontró deformada en un ángulo de 90 grados hacia abajo en relación con su posición normal (Fotografía 8).
