INFORME PRELIMINAR 36 MESES DEL SUCESO DE AVIACIÓN N° 1970-21

Fecha suceso : 22 de diciembre de 2021.
Hora suceso : 15:15 hora local.
Lugar : Sector de Tome, Región del Biobío
Aeronave : Avión, AirTractor AT 802A
Licencia Pilotos: Piloto Comercial Avión
Ocupantes : 01

Reseña del suceso:

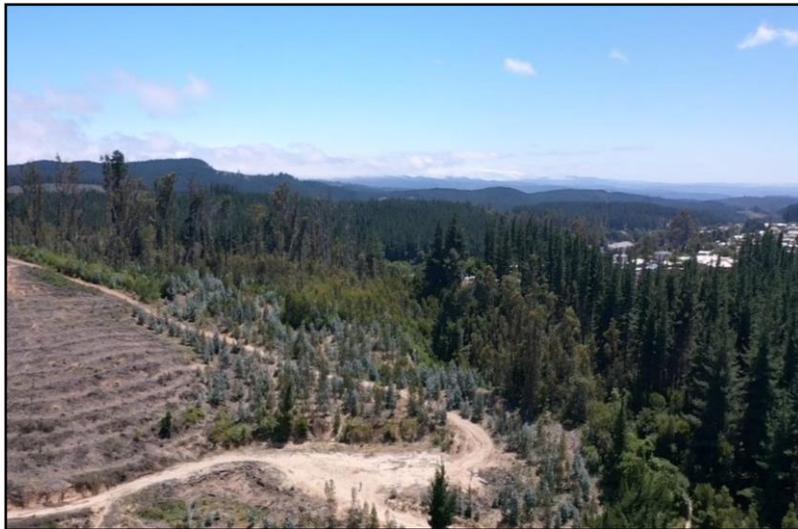
Se realizó un recorrido, no siendo posible ubicar el lugar exacto del impacto del ala izquierda contra los árboles (Fotografía 1).

Fotografía 1: Sector forestal donde ocurrió el suceso

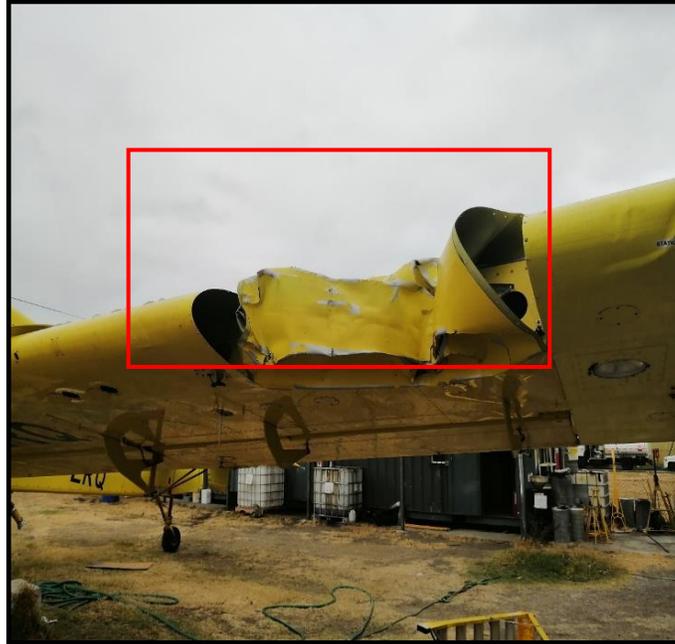
Ala Izquierda: Recubrimiento del borde de ataque hacia la punta, deformado y remaches cortados.

Fotografías 2: Daños estructurales en recubrimiento del borde de ataque del ala izquierda.

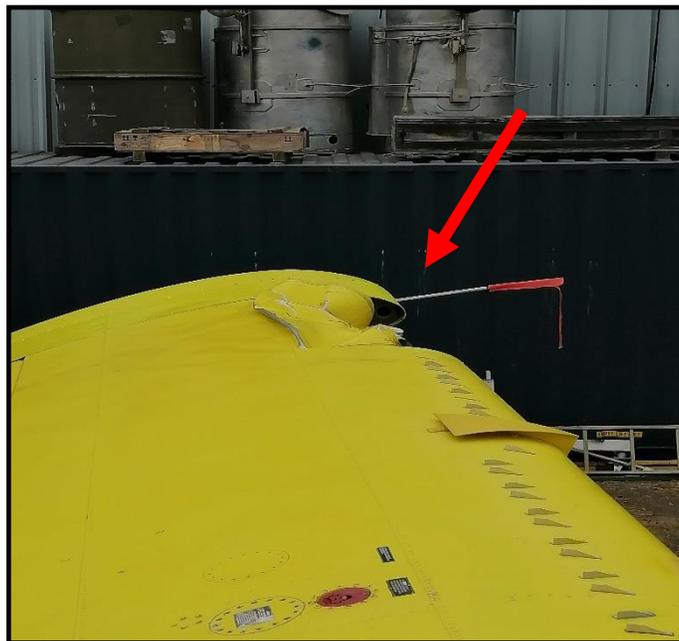
Fotografías 3: Daños estructurales en el recubrimiento del borde de ataque del ala izquierda.

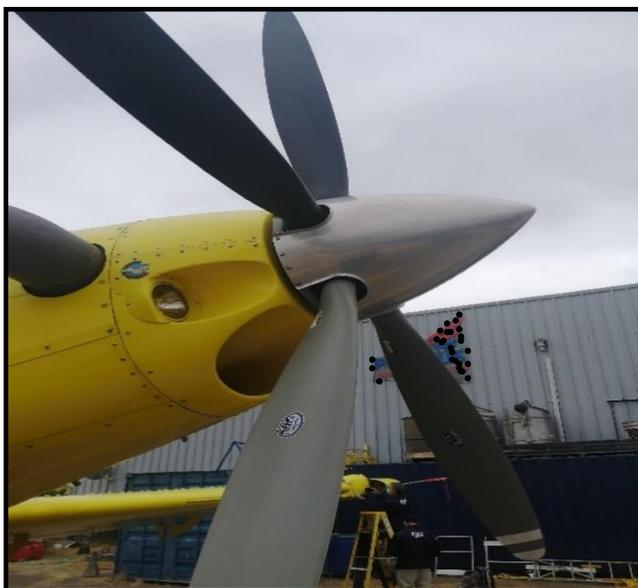
La hélice se encontró embanderada y las palas estaban sin daños. Al girarla manualmente, esta giraba sin observaciones (Fotografía 4).

Fotografía 4: Hélice, embanderada y sin daños.
