**INFORME PRELIMINAR 30 DIAS DEL SUCESO DE AVIACIÓN N° 2085-25**

Fecha suceso : 05.ENE.2025.  
Hora suceso : 14:06 hora local.  
Lugar : Pista 17R, Aeropuerto Internacional Arturo Merino Benítez (SCEL)  
Región Metropolitana.  
Aeronave : British Aerospace PLC, modelo BAE 146-200  
Ocupantes : 4 (cuatro).  
Lesiones : llesos.  
Licencia : Piloto de transporte de línea aérea.  
Actividad : Vuelo de verificación de mantenimiento.

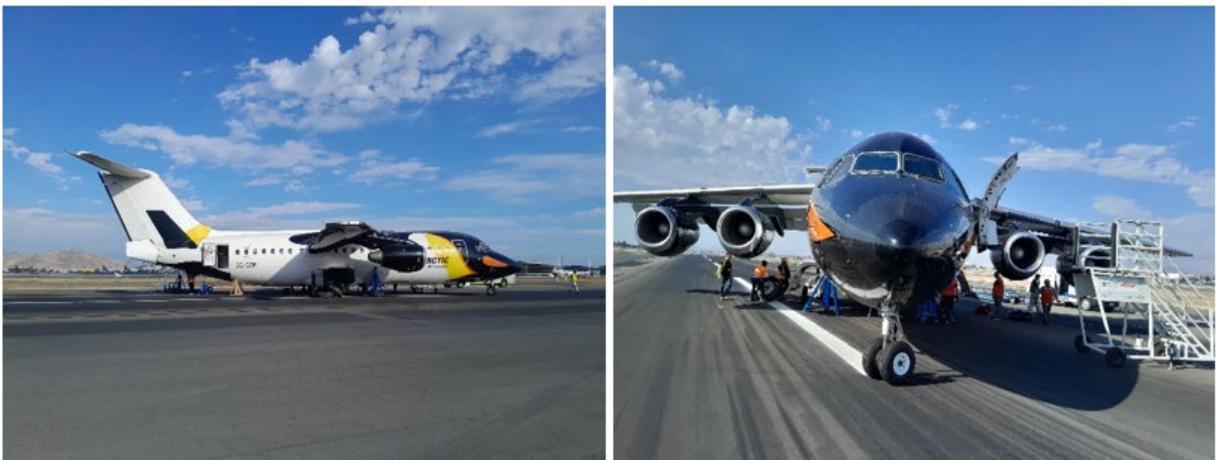
Fotografía N°1: Aeronave involucrada en el suceso.

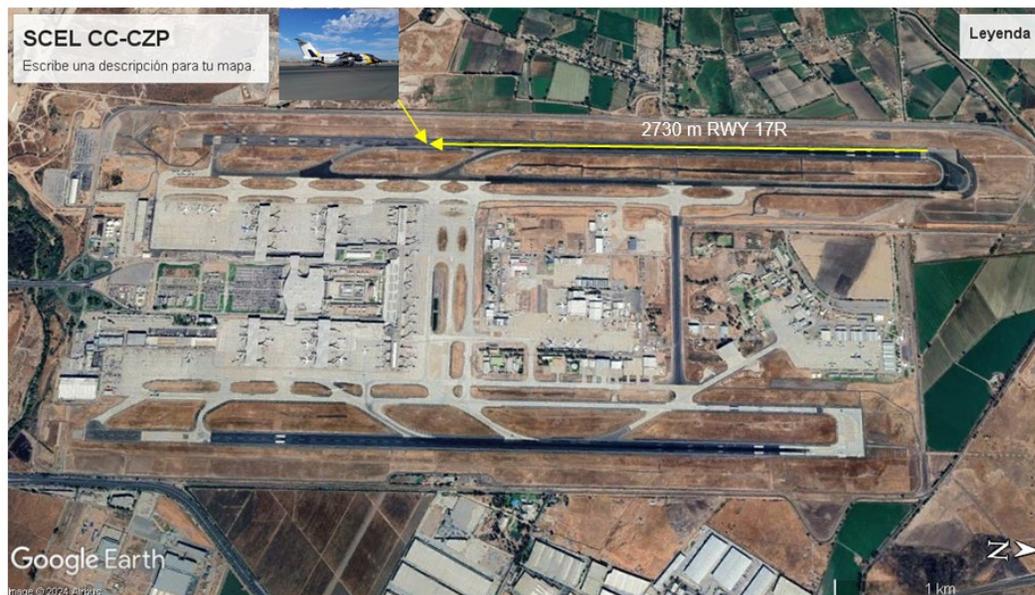
El sitio del suceso se encuentra en la RWY 17R del Aeropuerto Internacional Arturo Merino Benítez (SCEL), Comuna de Pudahuel, Región Metropolitana, entre taxiways U y W.

Fotografía N°2: Sitio del suceso pista 17R SCEL.

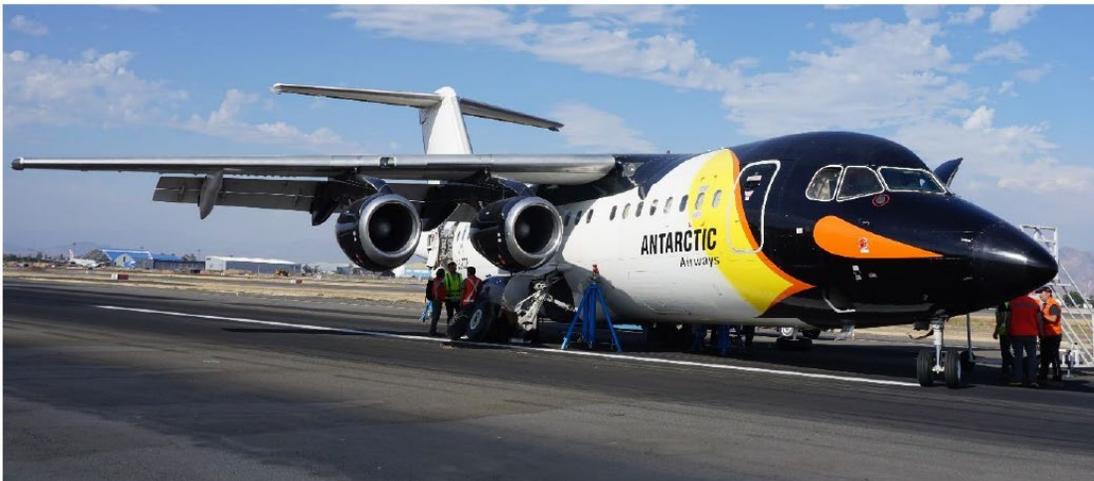
- No se encontró evidencia de daños en el fuselaje, alas, superficies de control de vuelo y/o motores.
- Se inspeccionaron los trenes de aterrizaje principales y de nariz no encontrando daños visibles en los sistemas de soporte, los trenes se encontraban asegurados, el tren de aterrizaje principal izquierdo evidenciaba restos de neumático sobre la superficie de su sistema de soporte.

Fotografías N°3: Motores N°1, 2 ,3 y 4 sin evidencia de daños visuales.

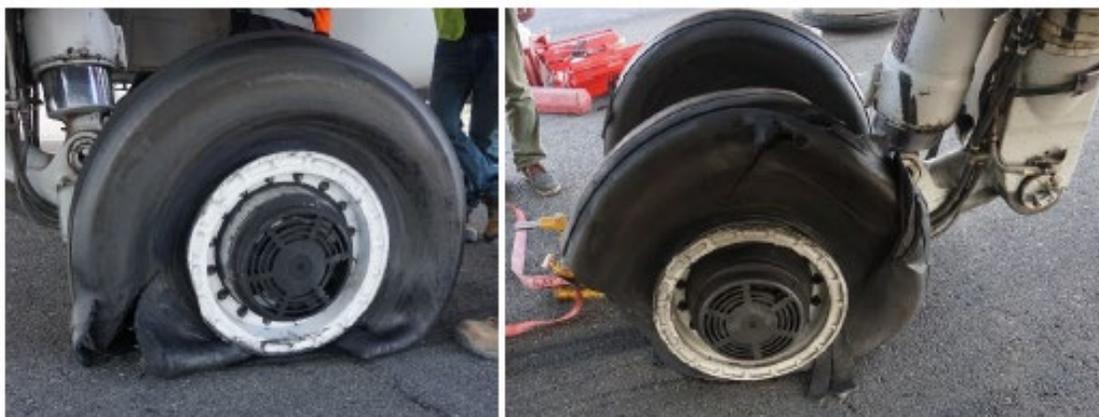
- Se inspeccionaron los conjuntos de rueda de los trenes principales, encontrando los cuatro neumáticos con desgaste, pérdida de material, cortes y desgarros en su banda de rodaje, sin evidencia de haber girado posterior a su bloqueo.

- El desgaste de los neumáticos se extendió hasta las llantas, las que resultaron con desgaste por roce con la superficie de la pista.

Fotografías N°4 y 5: Tren principal Izquierdo.

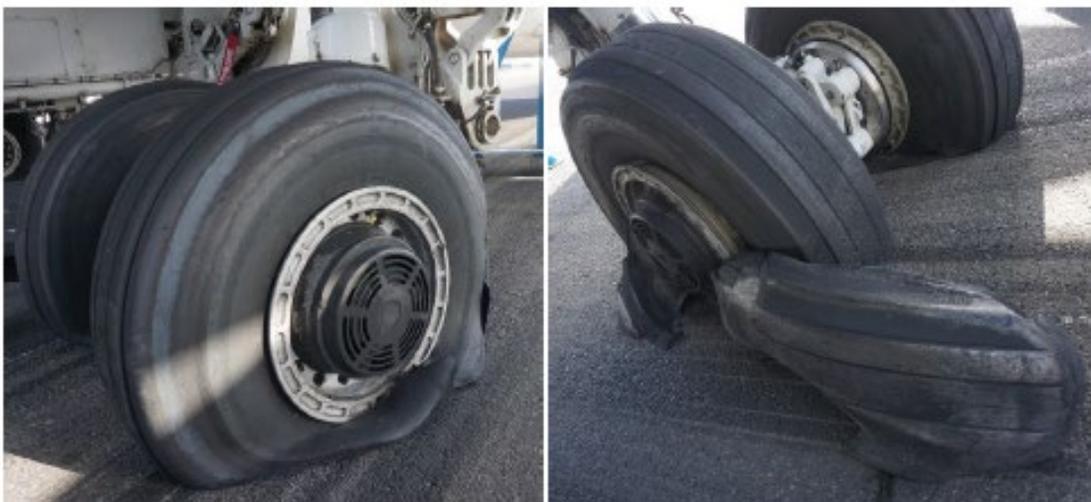
Fotografías N°6 y 7: Tren principal Derecho.

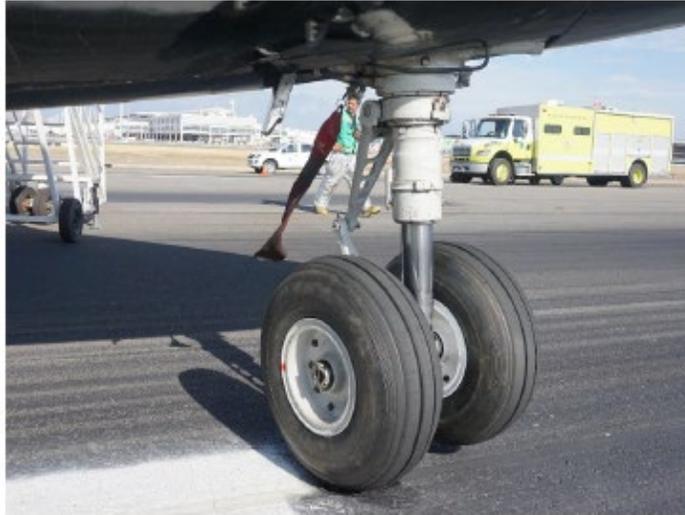
El tren de nariz no evidencia desgaste, desgarros ni pérdida de material desde su banda de rodaje.

Fotografías N°8: Ruedas tren de nariz.

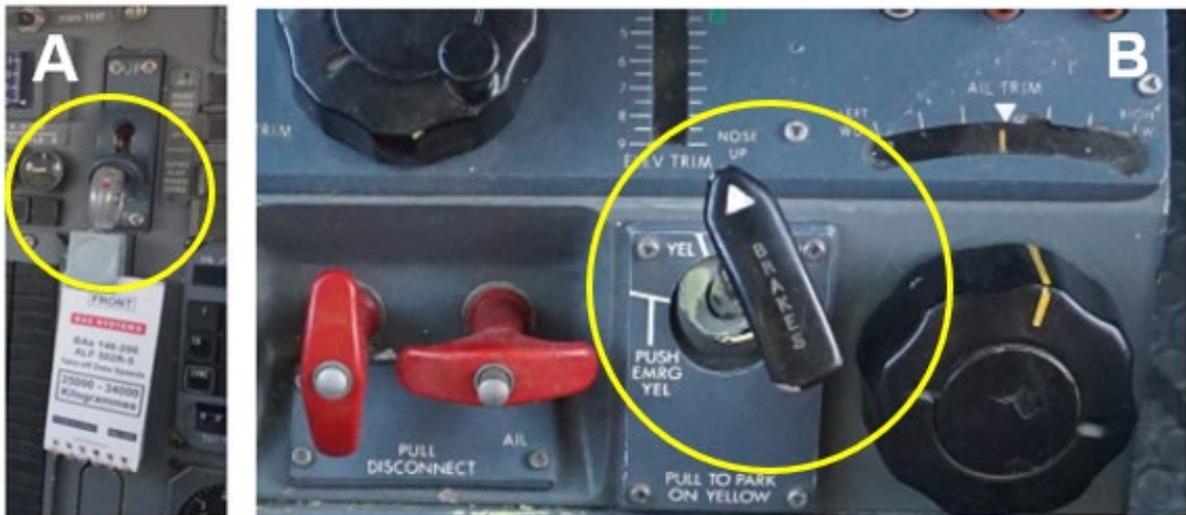
Se evidenció la palanca del tren de aterrizaje en posición abajo (A).

Se verificó la posición de la palanca de freno de parqueo la que se encontró afuera en posición "YELLOW" (B).

Fotografías N°9: Palanca tren de aterrizaje y palanca de freno.

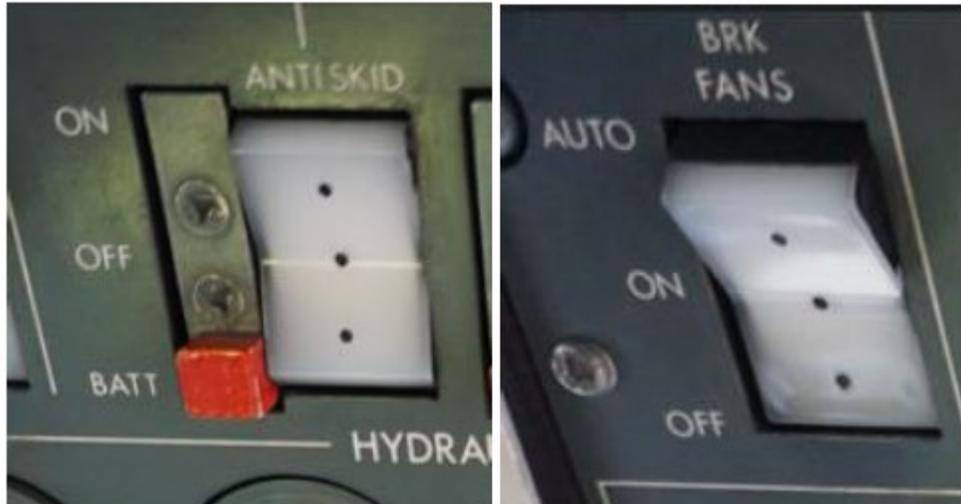
Se verificó la posición del interruptor del sistema antiskid y de ventilación de los frenos encontrándose ambos en posición OFF.

Fotografías N°10: Interruptores sistema antiskid.

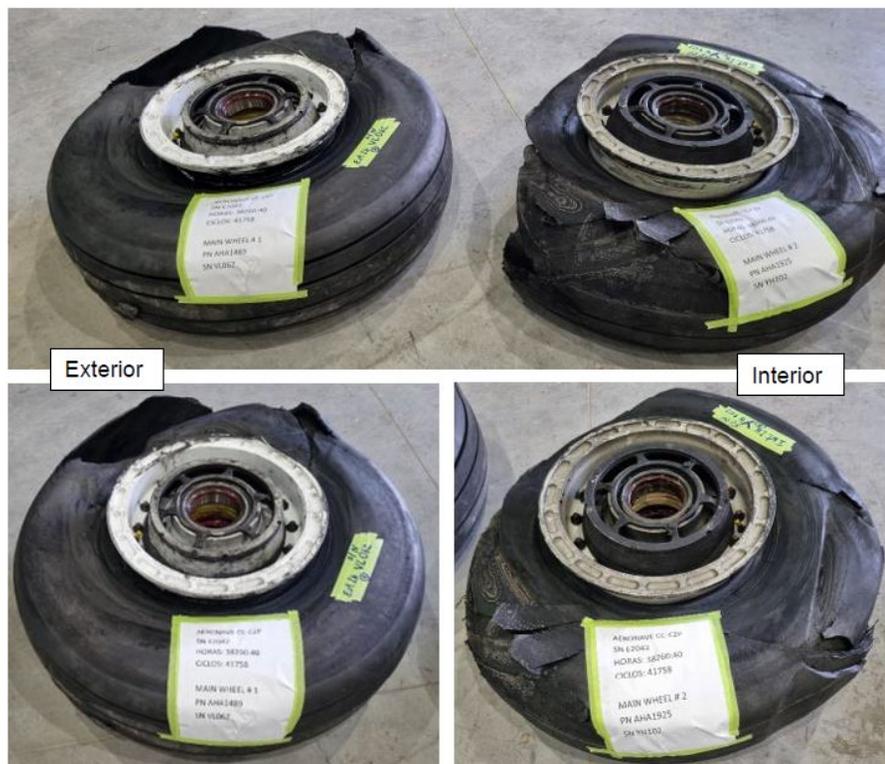
Fijación fotográfica y trazabilidad, neumáticos del tren principal izquierdo.

Fotografías N°11: Ruedas tren principal izquierdo

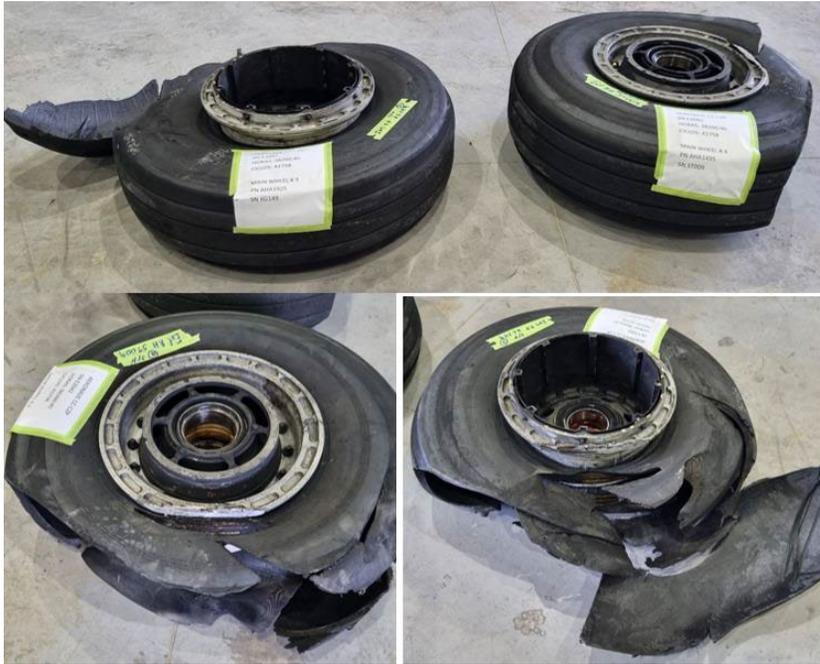
Fijación fotográfica y trazabilidad, neumáticos del tren principal derecho.

Fotografías N°11: Ruedas tren principal derecho.

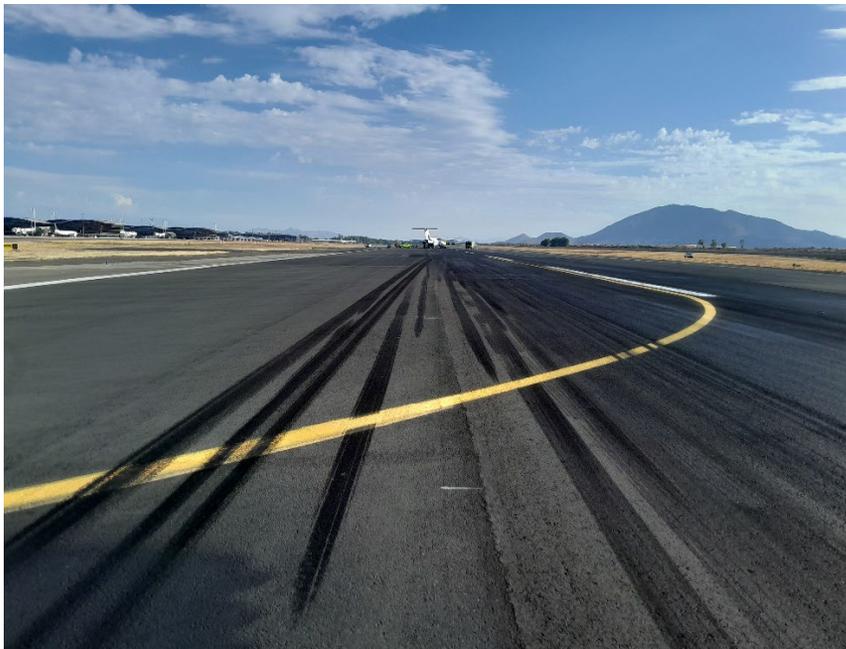
Registro de marcas de neumáticos en pista 17R.

Fotografía N°12: Marcas de neumáticos pista 17R
