INFORME PRELIMINAR 12 MESES DEL ACCIDENTE DE AVIACIÓN N° 2050-24

Fecha suceso : 25 febrero 2024

Lugar : Aeródromo Pucón (SCPC)

Aeronave : Mooney Airplane Company, Inc., modelo M20J

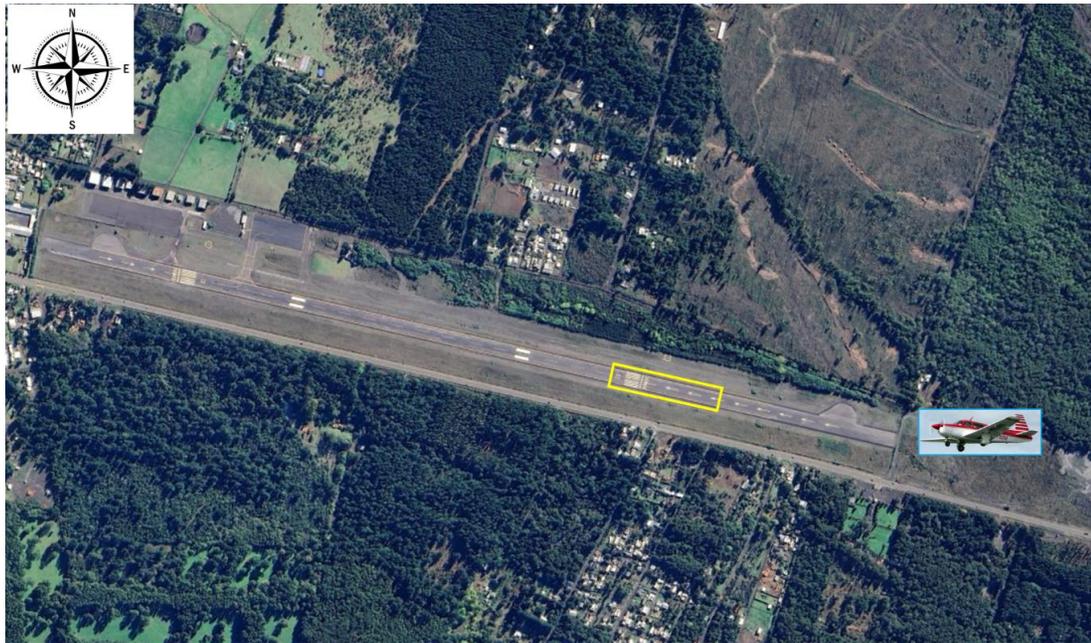
En cuanto al sitio del suceso, éste se encontraba en la pista 28 del Aeródromo "Pucón", en las coordenadas geográficas 39°17'34'' Sur. y 71°54'45'' Oeste, a 46,70 metros del inicio del umbral de la pista 28, en su costado Este (Imagen N°2).

Imagen N° 2: Vista de la ubicación del sitio del suceso (cuadro amarillo).
