INFORME PRELIMINAR 30 DÍAS DEL SUCESO DE AVIACIÓN N° 2087-25
12.ENE.2025

Fecha suceso : 12 de enero de 2025.
Hora suceso : 11:00 hora local.
Lugar : Av. Ramón Pérez Opazo esquina Francisco Vergara,
Ciudad de Iquique, Región de Tarapacá.
Aeronave : Ultraliviano No Motorizado del tipo Parapente.
Piloto al mando : Piloto de Ultraliviano No Motorizado.
Ocupantes : 01 piloto.
01 pasajero.

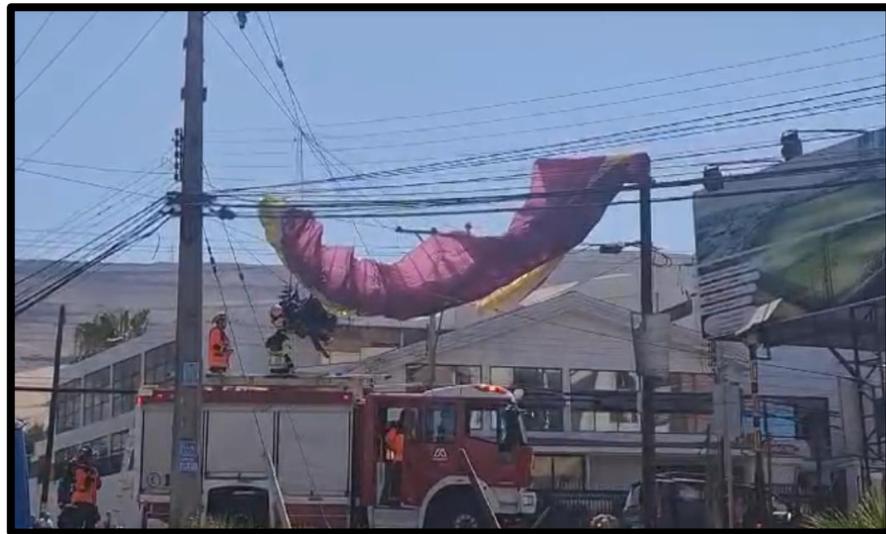
Playa Brava. Por motivos que son materia de investigación, la piloto junto al pasajero, impactaron unos cables del tendido eléctrico.

Imagen N° 3: Parapente colgando del tendido eléctrico.
