## INFORME PRELIMINAR 30 DÍAS DEL SUCESO DE AVIACIÓN N°2092-25

**Fecha suceso** : 26 de enero de 2025.  
**Hora suceso** : 14:04 hora local (aproximadamente)  
**Lugar** : 25 millas náuticas aproximadamente al norte de SCIE, en el sector de Trehuaco, Región de Ñuble.  
**Aeronave** : Avión, marca Cessna, modelo 182Q.  
**Licencia tripulación** : Piloto Comercial de Avión.  
**Ocupantes** : 01 Piloto – 03 Pasajeros

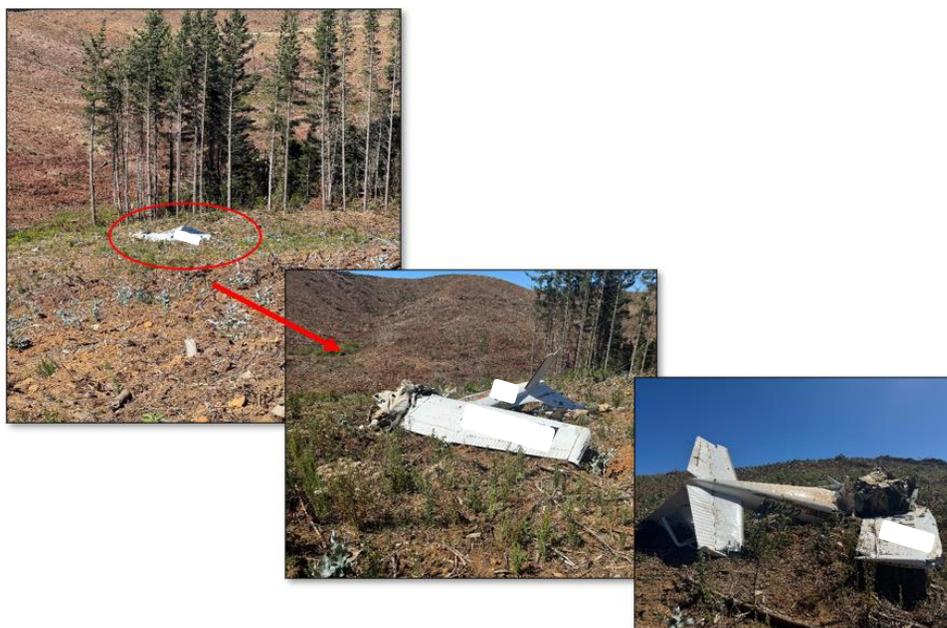
- El avión, al momento del suceso, se encontraba realizando un vuelo con tres pasajeros.
- El avión resultó volcado a raíz del accidente (aeronave destruida).

- La dispersión de los restos se encontraba en la trayectoria del aterrizaje de emergencia.
- Se pudo observar que la aeronave impactó contra una pequeña loma en primera instancia, para posteriormente terminar volcada hacia el costado izquierdo.

**Imagen N° 2:** Aeronave en el lugar del suceso.
