**INFORME PRELIMINAR DE LOS 30 DÍAS DEL SUCESO DE AVIACIÓN N° 2094-25**

Fecha suceso : 22 FEB.2025.

Lugar : Aeródromo Gamboa, Ciudad de Castro, Región de Los Lagos.

Aeronave : Avión Piper, PA32R-301.

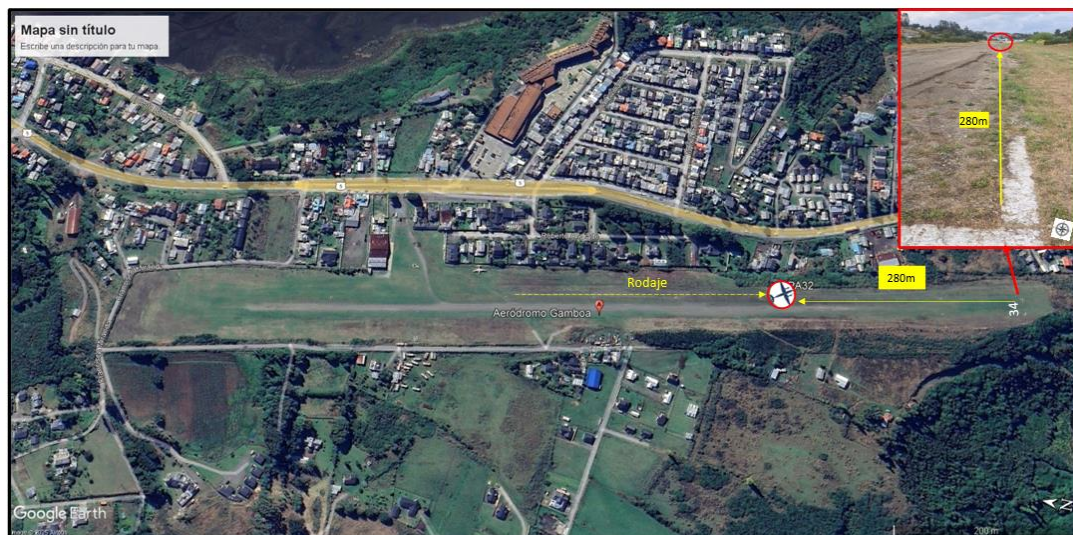
**Imagen N°1: Lugar del suceso.**

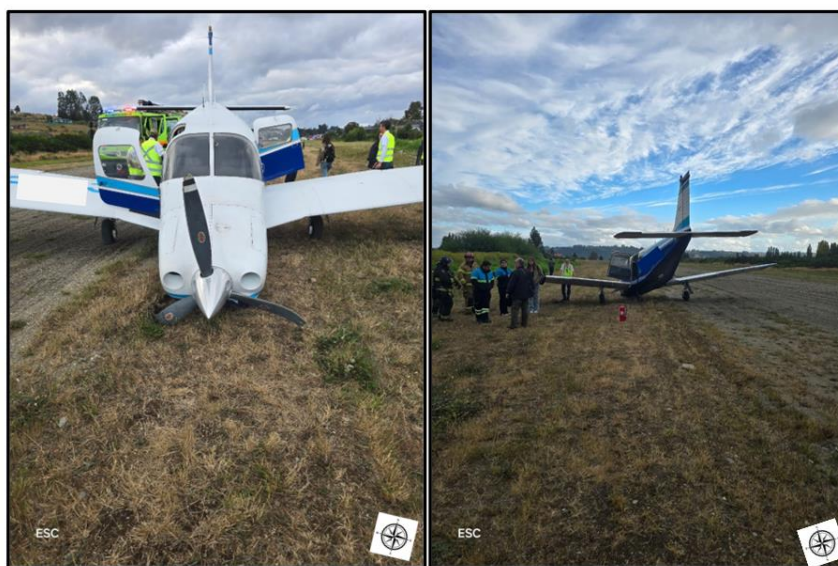
La aeronave se encontraba con dirección Sur al borde izquierdo de la Pista 16, a 280 metros aproximadamente a Norte del Umbral 34. Esta se encontraba inclinada hacia adelante con la hélice y parte inferior delantera en contacto con el terreno, además la pierna de nariz del tren de aterrizaje se encontraba retraída.

**Imagen N°2 y 3: Aeronave en el sitio del suceso.**

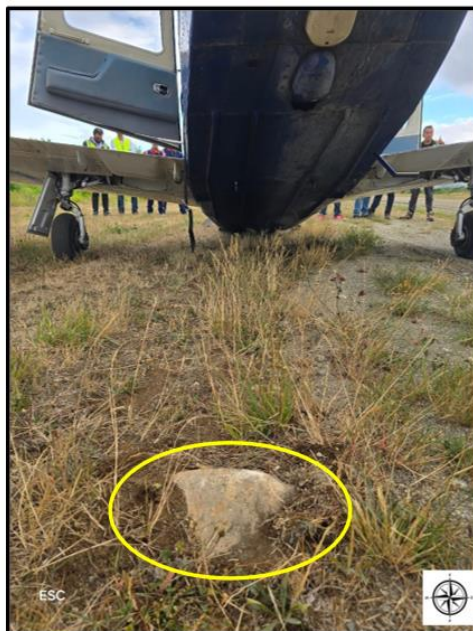
Bajo esta, se observó una piedra en la cual la rueda de nariz del tren de aterrizaje golpeó en su desplazamiento.

**Imagen N°4: Piedra ubicada bajo la aeronave.**

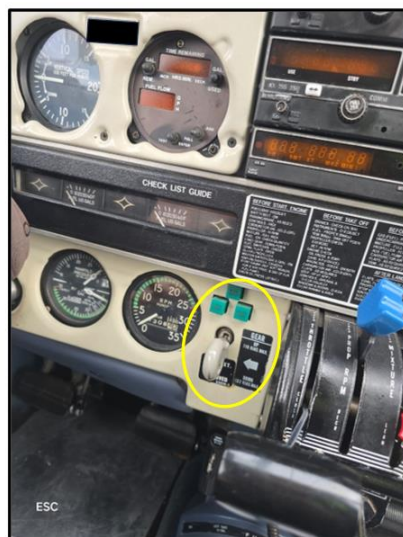
La palanca accionadora del tren de aterrizaje al interior de la cabina de mando, se encontraba en posición abajo.

**Imagen N°5: Palanca accionadora del tren de aterrizaje**
