INFORME PRELIMINAR 12 MESES DEL ACCIDENTE DE AVIACIÓN N° 2053-24

Fecha suceso : 21 de marzo del 2024.

Lugar : Aeródromo Eulogio Sánchez (SCTB).

Aeronave : Cessna T303.

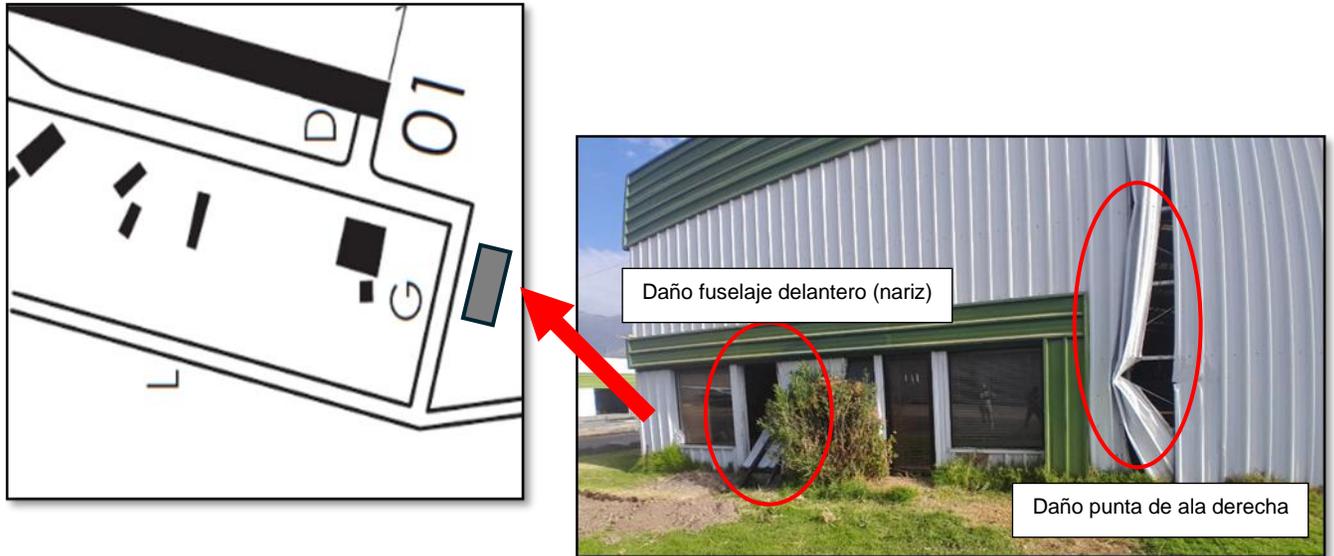
Durante el rodaje a a la pista 19, la aeronave giró hacia la derecha, impactado un hangar (edificio) con el fuselaje delantero (nariz) y la punta de ala derecha. (Imagen N° 1 / Fotografías N° 1 y N° 2)

Imagen N°1 / Fotografía N° 1: Calle de rodaje “Golf” / Hangar con daños provocados por la aeronave.

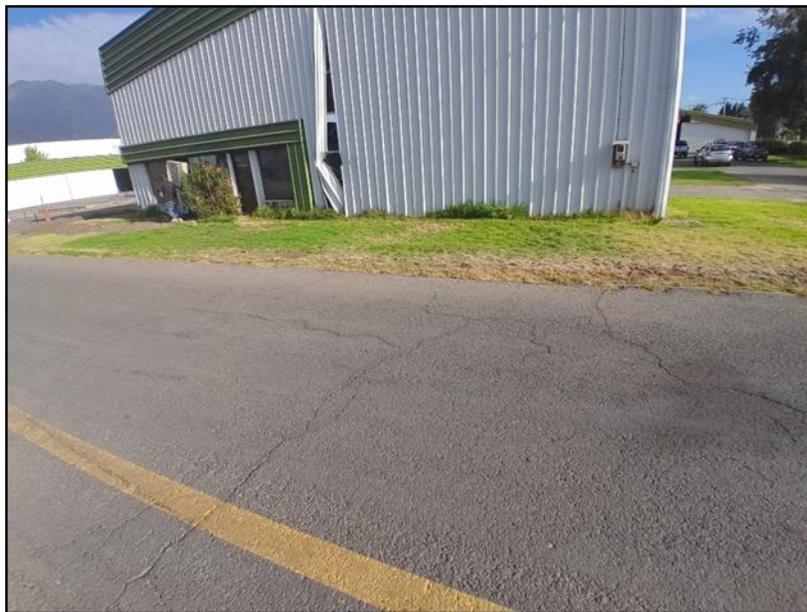
Fotografía N° 2: Hangar con daños provocados por la aeronave.

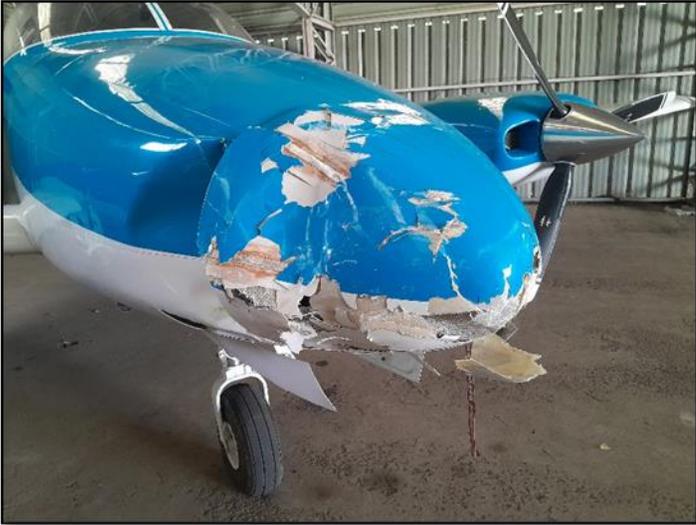
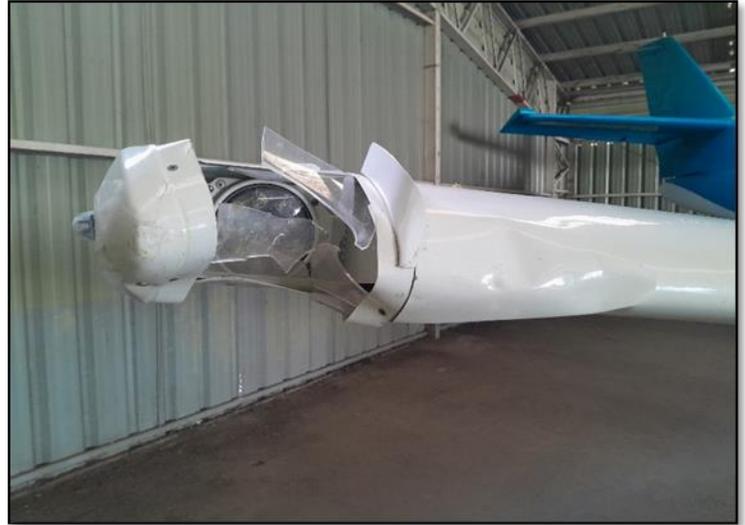
Debido al suceso, la aeronave resultó con daños en la zona delantera del fuselaje y punta de ala izquierda. (Fotografías N° 3 y N° 4)

Fotografías N° 3 y N° 4: Daños de la aeronave.

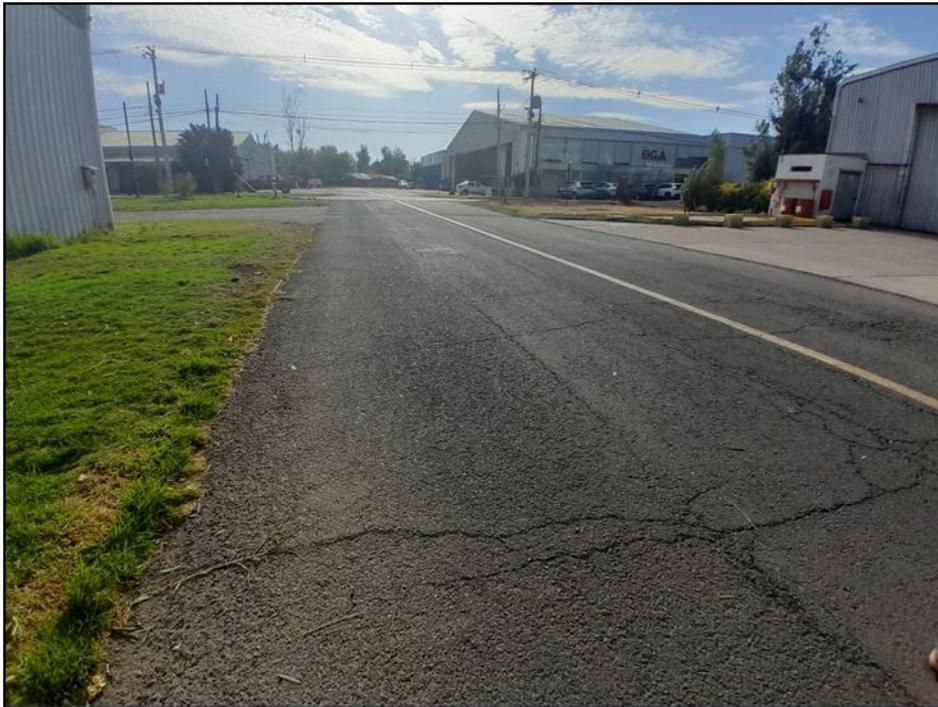
En la calle de rodaje no se observaron marcas de frenado o de líquido hidráulico. (Fotografía N° 5)

Fotografías N° 5: Calle de rodaje sin marcas.
