INFORME PRELIMINAR 12 MESES DEL ACCIDENTE DE AVIACIÓN N° 2054-24

Fecha suceso : 29 de marzo del 2024.

Lugar : Cercanías Aeródromo "El Vergel", Provincia de Valdivia, Región de los Ríos.

Aeronave : Cessna 172K.

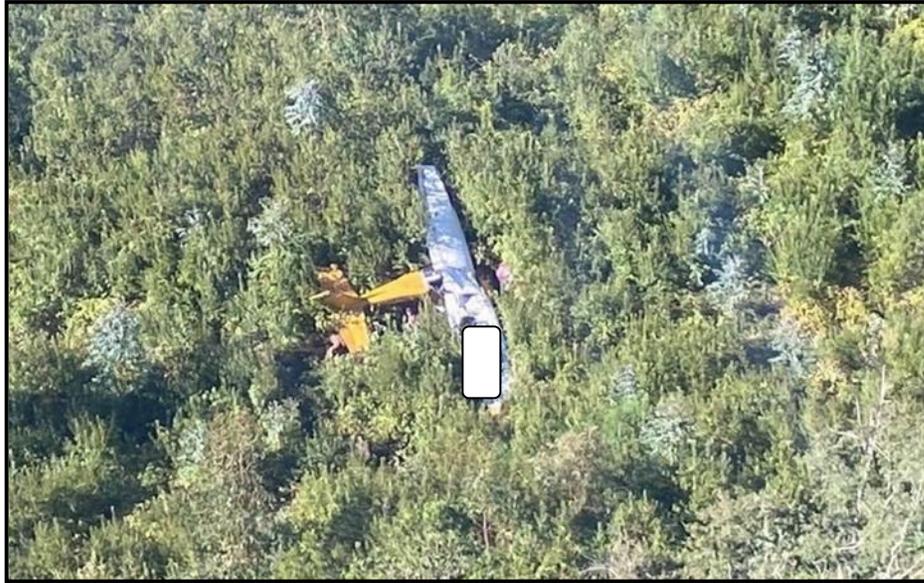
Aeronave en la posición y lugar en que quedó al impactar con el terreno.

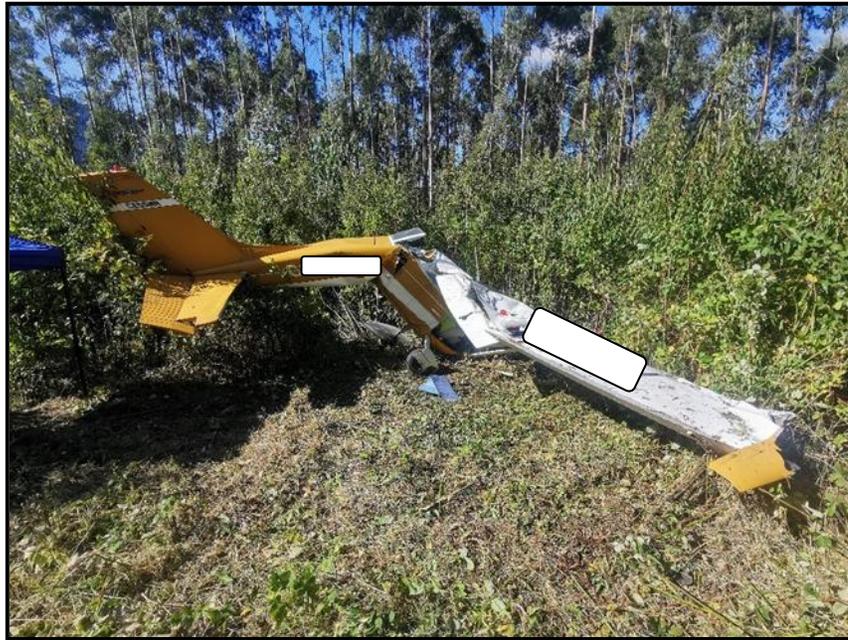
Imagen de la aeronave una vez se despejó el área de los arbustos.

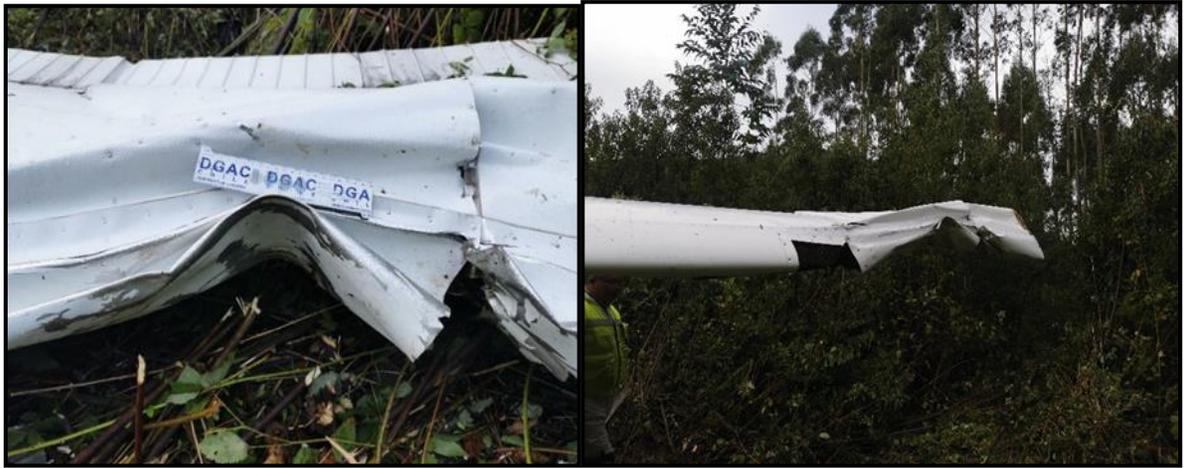
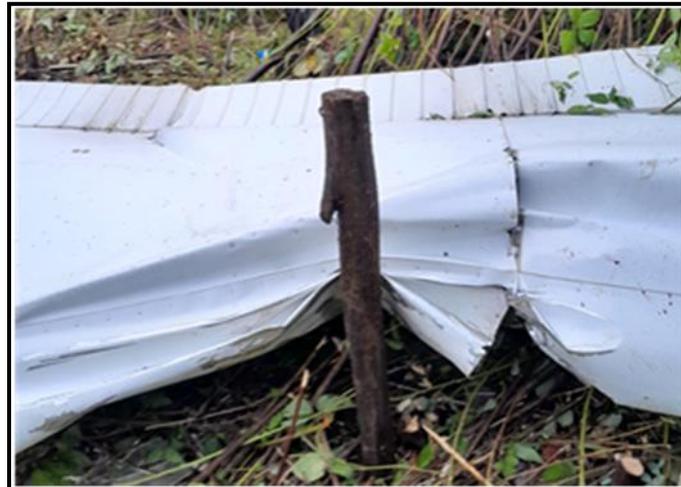
Al analizar el ala izquierda, se observó un daño estructural con un impacto frontal con un elemento contundente que no se ubicó en el lugar mismo de detención de la aeronave, debiendo buscar en el sector aledaño el elemento, coincidiendo con dimensiones de ramas gruesas que fueron impactadas previamente y ubicadas en la trayectoria de salida de la aeronave desde la pista “El Vergel”.

Daños en el ala izquierda de la aeronave.

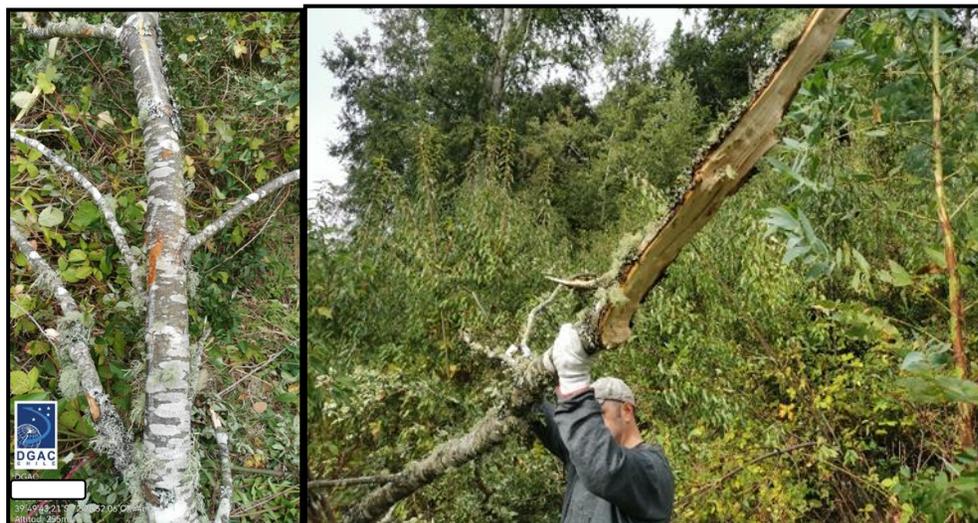
Rama cortada de tamaño y forma del impacto en ala izquierda, con presencia de pintura de la aeronave.

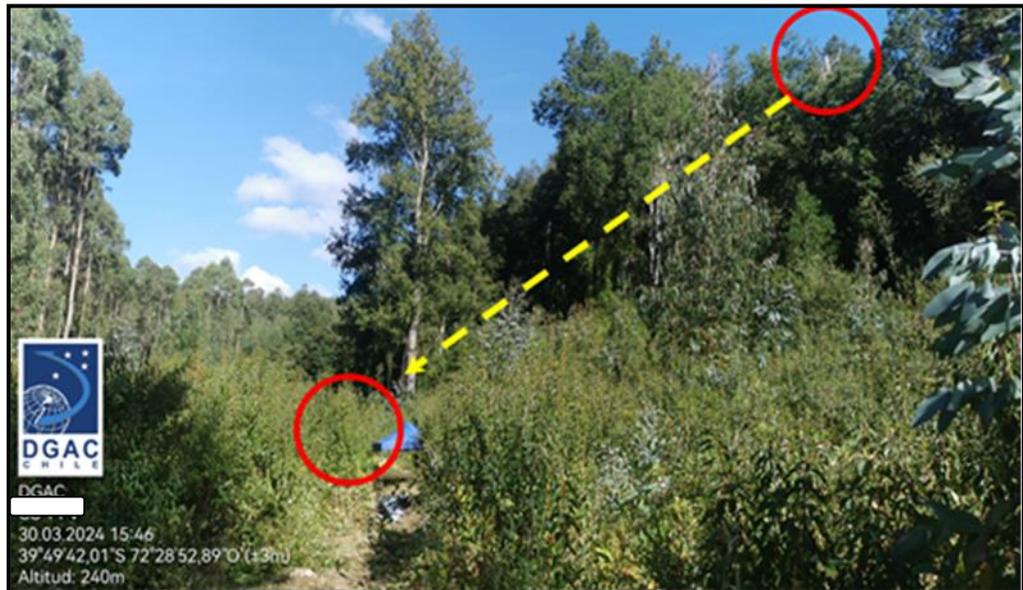
En cuanto a la vista desde el lugar donde estaba la aeronave fue posible visualizar el árbol impactado y el ángulo de referencia con respecto al punto en donde quedó finalmente la aeronave, determinándose un ángulo cercano a los 55°.

Los árboles que fueron impactados estaban en la trayectoria de salida de la aeronave, ubicados en una depresión del terreno hacia el Noreste.

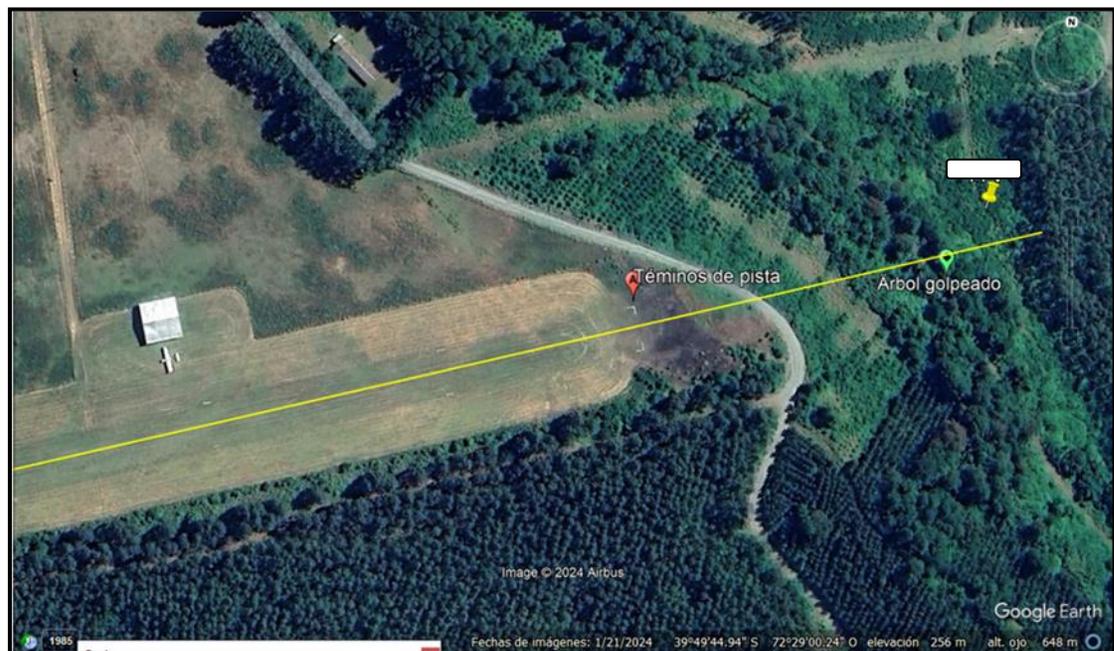
En una vista de perfil del sector se determinaron las distancias respecto al cabezal 24.

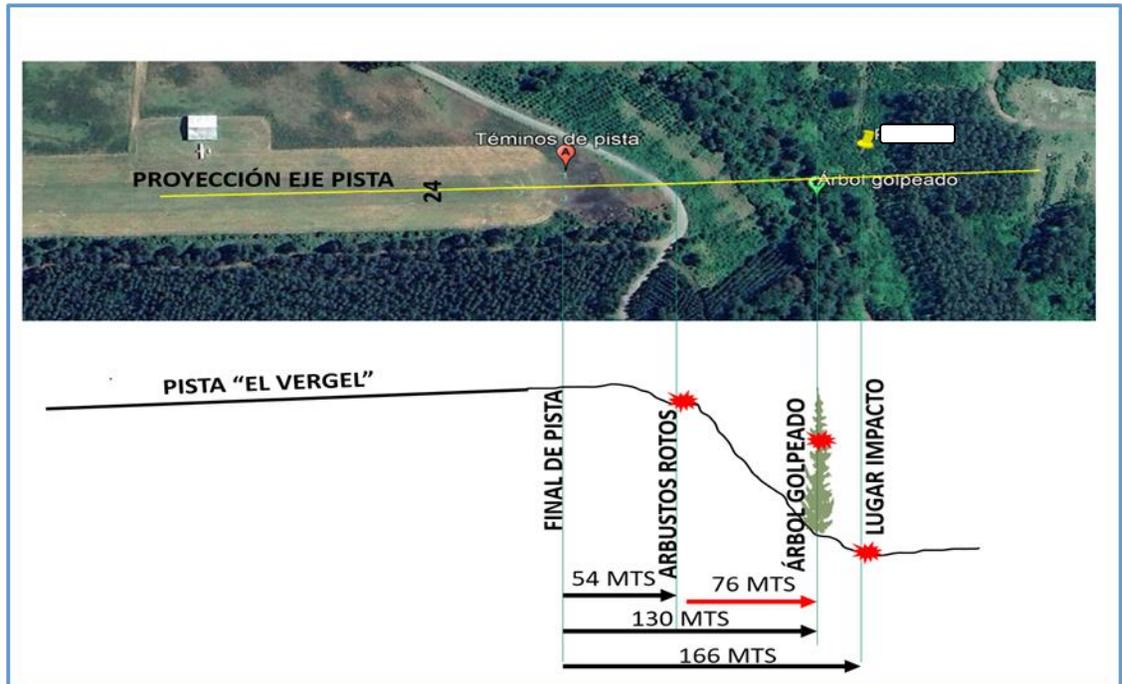
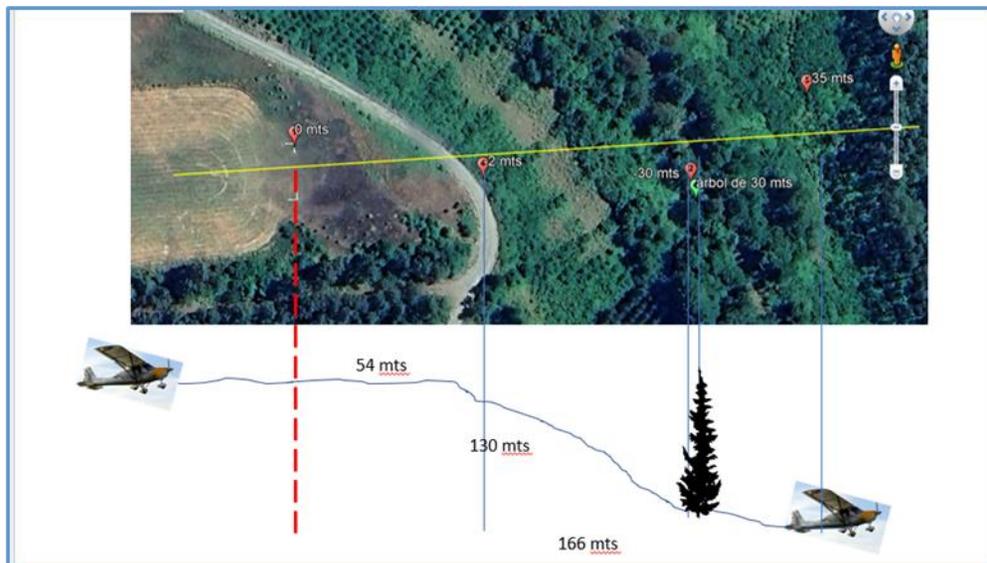
Considerando que el árbol golpeado en su tamaño original tenía aproximadamente 30 metros y se encontraba en una pendiente con respecto a la pista de 30 metros, éste no significaba un obstáculo a la salida a la aeronave.

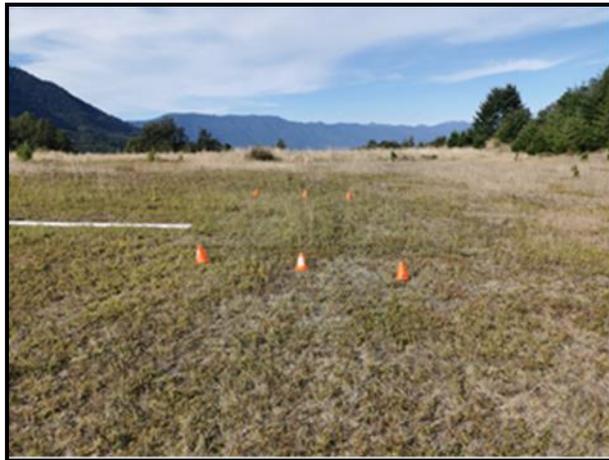
En la imagen siguiente (izquierda) se muestra la ubicación del tren principal con los dos conos externos y rueda de nariz al centro con un tercer cono. Al medir entre conos externos da exactamente 7 pies y 2 pulgadas, correspondiendo al Cessna 172 en su trayectoria saliendo de

la pista hacia el Noreste, por el cabezal 24. La línea blanca a la izquierda de la primera foto corresponde a la madera indicadora de término de pista.

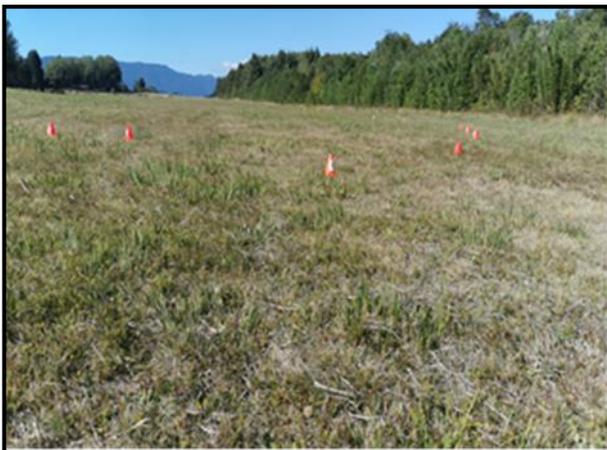
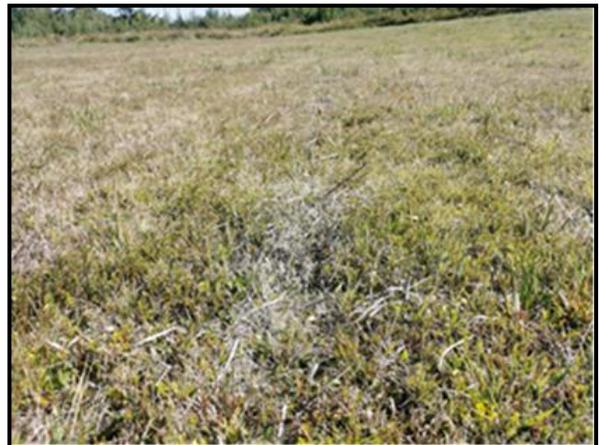
En la imagen siguiente (izquierda) los dos conos del lado izquierdo indican la posición del tren principal al momento de haberse detenido fuera del cabezal para iniciar el viraje 180° por la izquierda, mostrándose la posición de la rueda izquierda mediante los demás conos al centro y derecha de la fotografía.

En la imagen de la derecha se aprecia la huella del neumático derecho con signos de haber frenado.

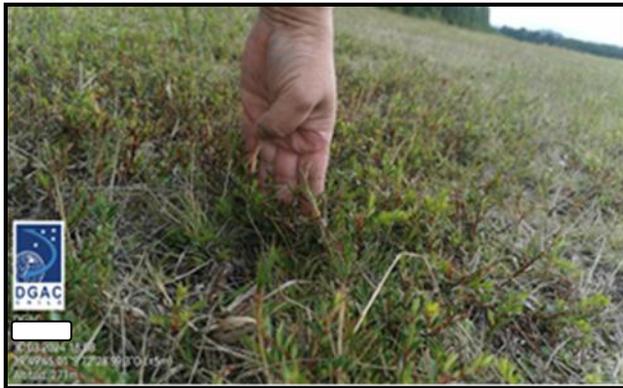
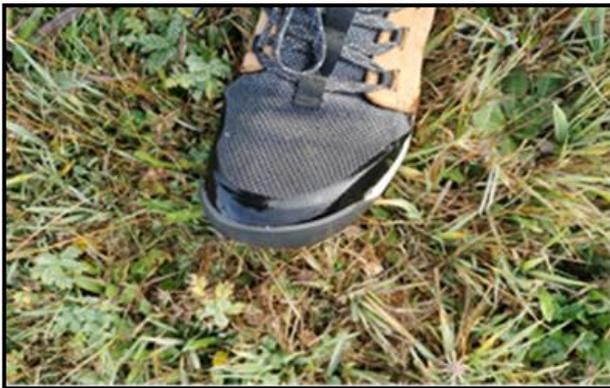
El largo promedio del pasto era de 5 cm aproximadamente; sin embargo, llegando al cabezal 06 se aprecia mayor cantidad de junquillo de mayor altura y el pasto levemente más alto. Al consultar al cuidador del lugar, indicó que producto de la inclinación de la pista hacia ese sector la acumulación de agua es mayor cuando llueve y por tanto la vegetación es más abundante y el terreno es más blando.

A pesar de haber realizado la diligencia en pista al día siguiente del suceso y no haber llovido las últimas 24 hora, la pista se encuentra con un nivel muy alto de humedad en toda su extensión.

En imagen lado izquierdo se aprecia el alto del pasto al centro de la pista y en la imagen del lado derecho la apreciación de la humedad muy alta.

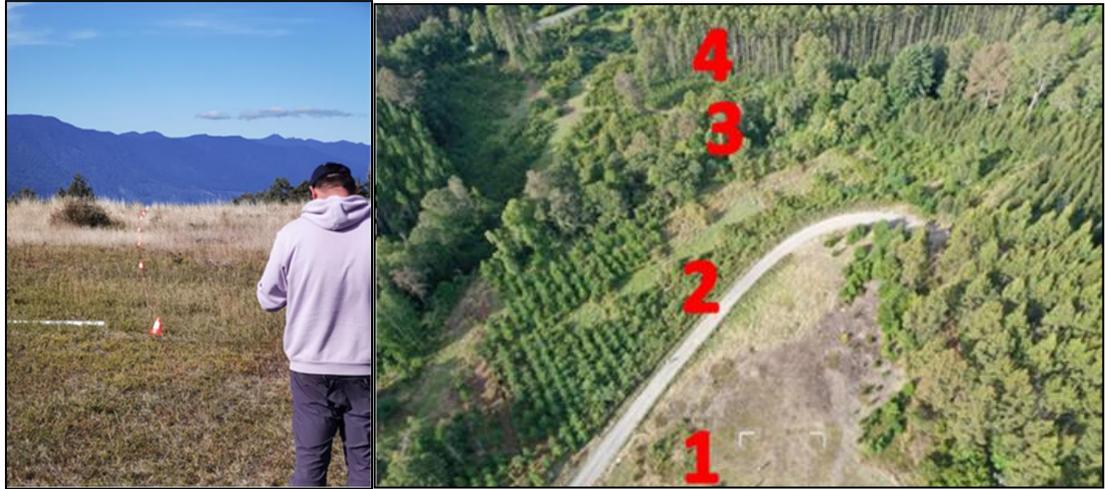
Por otra parte, la aeronave en su carrera de despegue se salió del terreno de la pista sobrepasando un camino que colinda el fundo y golpeó la vegetación ubicada al costado norte, en una gradiente negativa de 2 metros (a 54 metros del cabezal 24).

En la imagen siguiente (izquierda) se muestra la ruta seguida por la aeronave entre el cabezal 24 y su salida hacia la quebrada. La imagen de la derecha evidencia lo siguiente: el 1 indica la salida de pista, el 2 golpe con matorrales, el 3 golpe con árboles y el 4 lugar en donde quedó la aeronave al impacto en tierra.

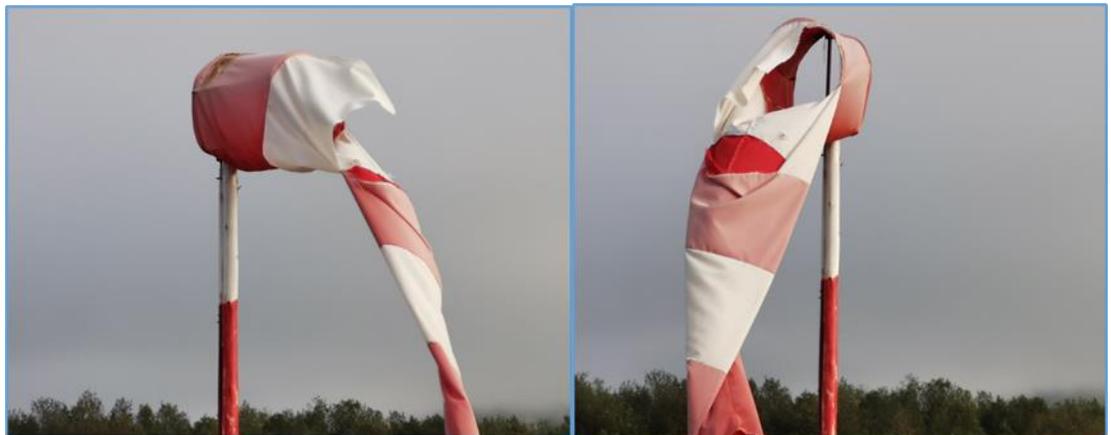
Inspeccionado el cataviento que se ubica a un costado de la pista, éste presenta daños que no permiten visualizar dirección o intensidad del viento.
