INFORME PRELIMINAR 12 MESES DEL SUCESO DE AVIACIÓN N° 2055-24

Fecha suceso : 10 de abril del 2024.

Aeronave : Helicóptero Bell, modelo 407.

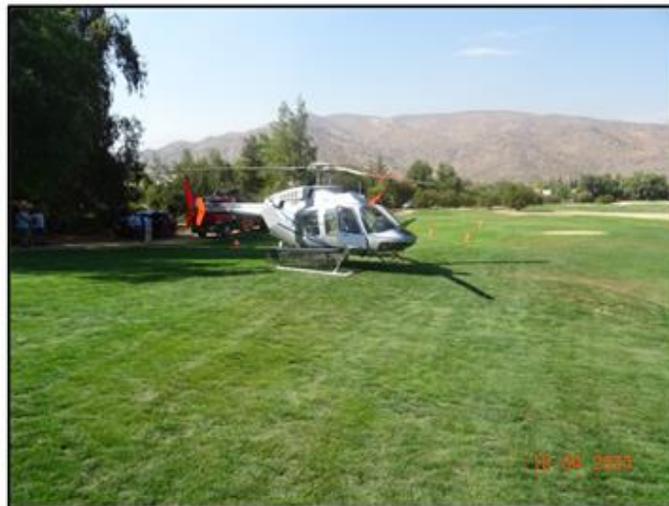
La aeronave se encontraba con dirección al 245° Suroeste, posada sobre el terreno de consistencia compacta y plana, cubierta de pasto, despejada de obstáculos (cancha de golf). El terreno tenía una elevación de 50 metros sobre el nivel del mar.

Imagen N°3: Aeronave en el lugar del suceso.

Las cuatro palas del rotor principal se encontraban con daños en el último tercio.

El eje del rotor de cola se encontraba cortado.

La cubierta del eje del rotor de cola se encontraba dañada.

El estabilizador izquierdo (finlet) del estabilizador horizontal, se encontraba fracturado en la parte superior.

Los skies se encontraban con una separación mayor a lo normal.
