**DIRECCIÓN GENERAL DE AERONÁUTICA CIVIL**  
**DEPARTAMENTO PREVENCIÓN DE ACCIDENTES**

**INFORME PRELIMINAR 12 MESES DEL SUCESO DE AVIACIÓN N° 2060-24**

Aeronave : Helicóptero Airbus, modelo AS 350 B3.

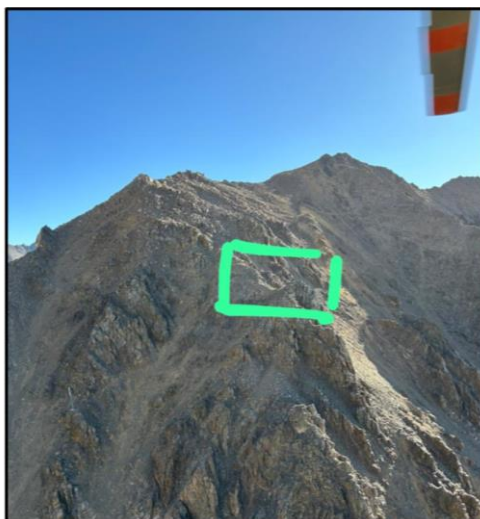
Las características del sitio del suceso eran en una ladera de un sector montañoso con una pronunciada pendiente, el terreno tenía una consistencia dura de tierra y rocas, sin vegetación, con una elevación de 11.800 pies (3.600 metros) aproximadamente.

**Imagen N°3: Sitio del suceso.**

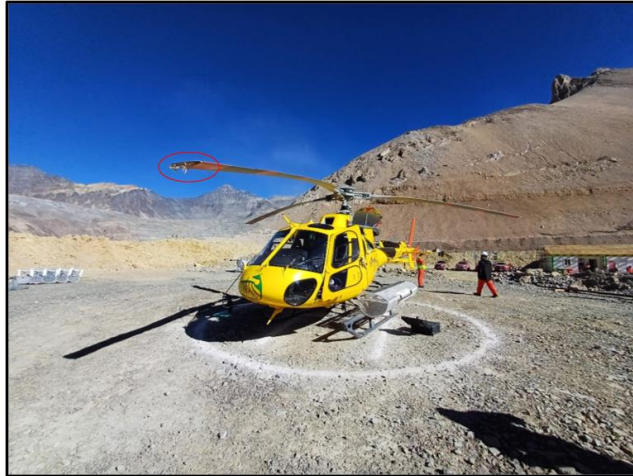
La integridad de la aeronave se encontraba completa.

Las puntas de las 03 palas del rotor principal se encontraron con daños.

No se observaron otros daños en la aeronave.

**Imagen N°4: Aeronave posada en el lugar de aterrizaje.**
