INFORME PRELIMINAR 24 MESES DEL SUCESO DE AVIACIÓN N° 2022-23

04.ABR.2025

Fecha suceso : 04 de abril de 2023.
Hora suceso : 18:00 hora local.
Lugar : 429 metros del umbral de pista 29 del Aeródromo Curacaví (SCCV).
Aeronave : Piper PA-28-236.
Ocupantes : 03.
Lesiones : Sin lesionados.
Licencia Piloto : Piloto Privado de Avión.
Actividad : Vuelo particular.

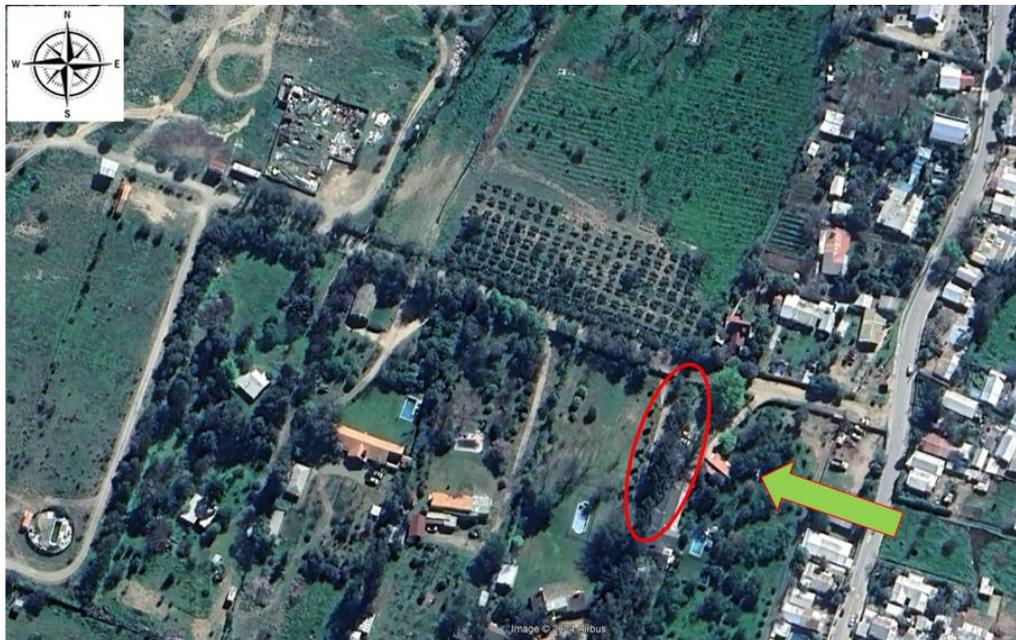
Imagen N° 2: Vista ampliada del sitio del suceso.

En cuanto al sitio del suceso (elipse roja), éste se encontraba en las coordenadas geográficas 33°24'54" Sur y 71°09'27" Oeste, a una altitud de 656 ft (199 MSNM), y el árbol tenía una altura aproximada de 25 metros, en un terreno plano, rodeado de diferentes tipos de arbustos y árboles (Imagen N° 2):

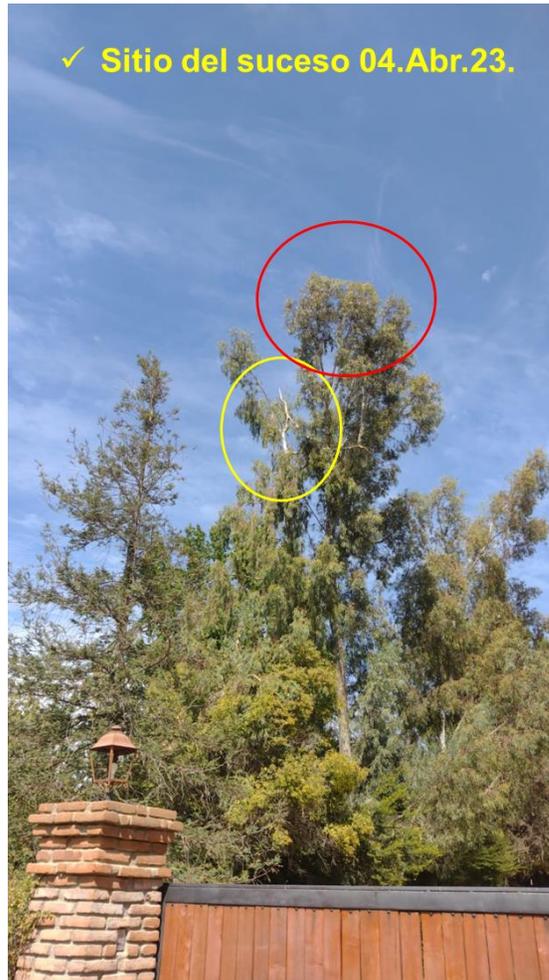
En cuanto al lugar donde impactó la aeronave, éste se encontraba fuera del Aeródromo Curacaví (SCCV), en un sitio particular, donde se observó un árbol con un gancho quebrado en la copa (Fotografía N° 2).

Fotografía N° 2: Copa del árbol donde impactó la aeronave (círculo rojo) y el gancho quebrado (círculo amarillo).

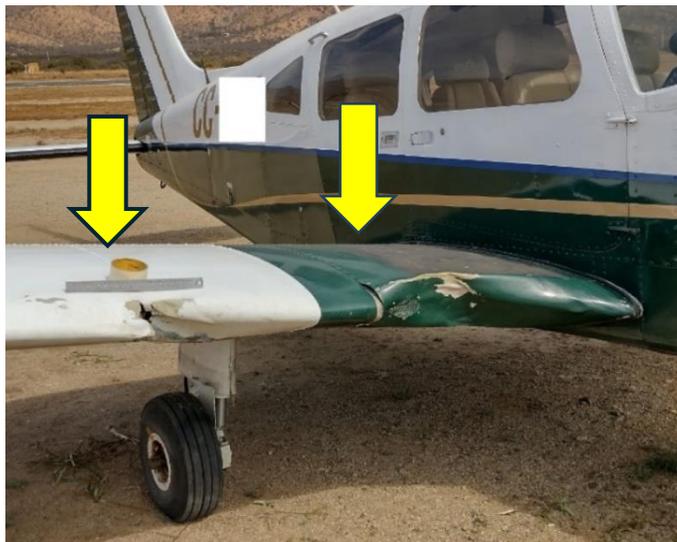
La inspección exterior del avión evidenció que las alas eran metálicas y existían dos zonas con daños estructurales en el ala derecha. Una fractura con deformación ubicada en el recubrimiento del estanque de combustible y una deformación con remaches cortados en el recubrimiento de borde de ataque de la zona de raíz del ala (Fotografía N° 4).

Fotografía N° 4: Vista de daños estructurales en el ala derecha.

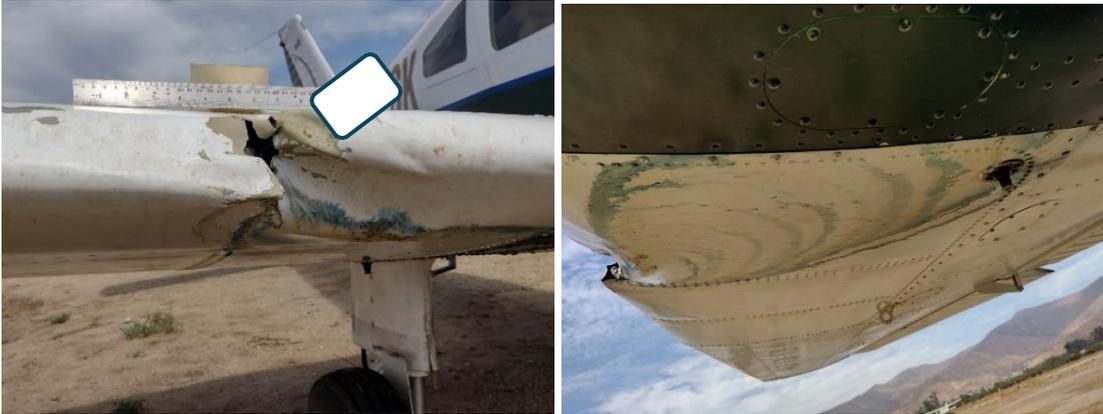
El daño estructural en el estanque de combustible del ala derecha provocó el derrame del combustible contenido en él (Fotografías N° 5 y 6).

Fotografías N° 5 y 6: Daño estructural en el estanque de combustible del ala derecha y evidencia de derrame de combustible.

En los estanques de combustible fue verificado que en el izquierdo existían 40 litros (10, 5 galones USA) y el derecho estaba vacío (atribuible a la filtración provocada por el impacto contra el árbol durante el aterrizaje). La capacidad total de ambos estanques de combustible era de 291 litros (77 galones USA).

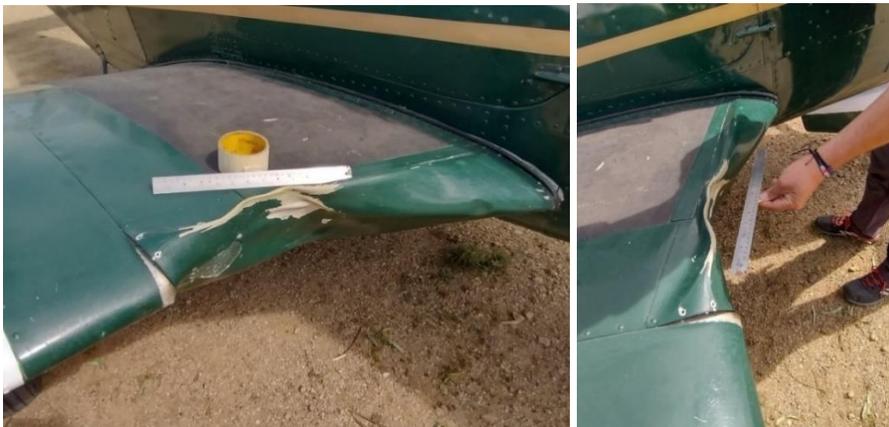
En la zona del borde de ataque de la raíz del ala derecha existían deformaciones estructurales de forma cóncava¹ atribuibles a impactos que afectaron tanto el recubrimiento como a dos costillas (Fotografías N° 7 y 8). Además, provocaron el corte de remaches que los unían. Ambos daños en el ala derecha son concordantes con el impacto en vuelo con alta energía contra un objeto (ramas de un árbol).

Fotografías N° 7 y 8: Daños estructurales en el recubrimiento y costillas de borde de ataque en la zona de raíz del ala derecha.

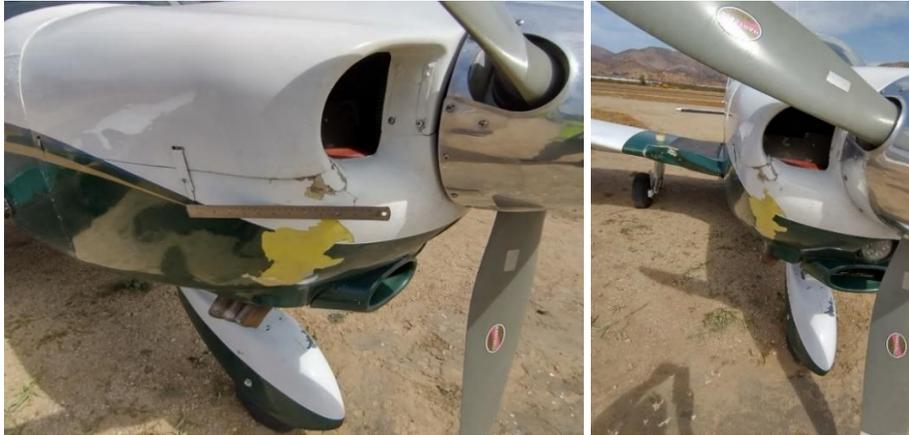
En el costado derecho de la capota inferior del motor, de material compuesto, se encontraron fracturas y daños en la pintura en la zona de la toma de aire, atribuibles al impacto contra un objeto sólido (Fotografías N° 9 y 10).

Fotografías N° 9 y 10: Daños estructurales en la capota inferior del motor.

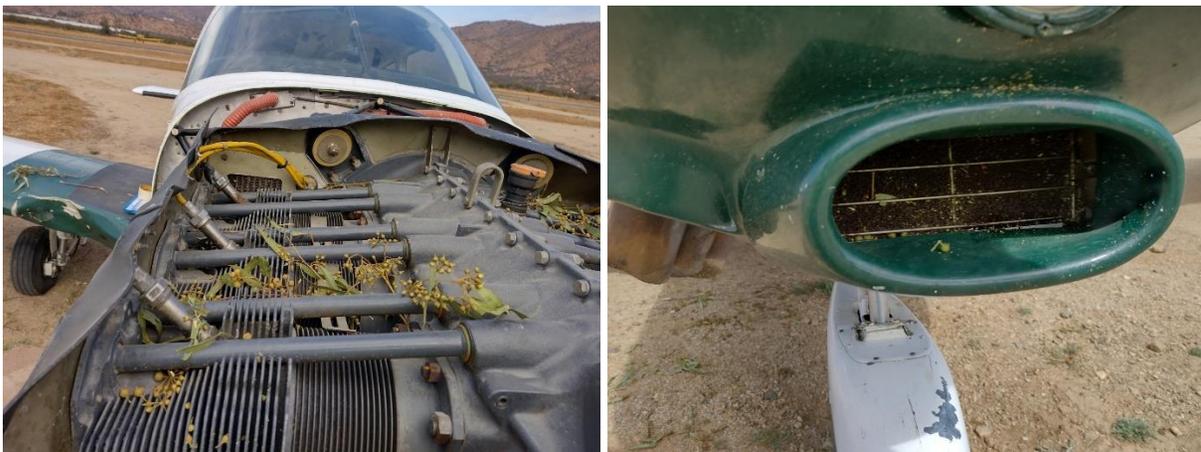
Posteriormente, fue retirada la capota superior de motor. En la parte superior del motor fueron encontradas trozos de ramas. En la cara externa del filtro de aire de inducción y en el carenado inferior de la pierna del tren de aterrizaje principal se encontraron trozos de ramas de árboles (Fotografías N° 11 y 12).

Fotografías N° 11 y 12: Vista superior del motor y toma de aire de inducción.

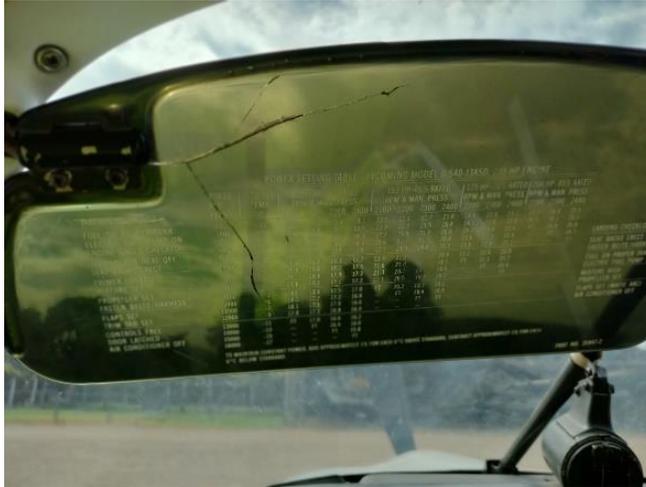
El parabrisas y las ventanas se encontraban en buenas condiciones permitiendo una normal observación desde el puesto del piloto. La sombrilla del lado del piloto estaba fracturada, pero el daño no obstruía su accionamiento ni la visión hacia afuera (Fotografía N° 13).

Fotografía N° 13: Parasol del lado del piloto al mando con fracturas.
