INFORME PRELIMINAR 24 MESES DEL ACCIDENTE DE AVIACIÓN N° 2023-23

Fecha suceso : 23 de abril del 2023.
Hora suceso : 12:15 HL.
Lugar : Sector La Parva, comuna Lo Barnechea, Región Metropolitana.
Aeronave : Helicóptero Robinson R44 II.
Licencia : Piloto Privado de Helicóptero.
Ocupantes : Un piloto al mando y dos pasajeros.

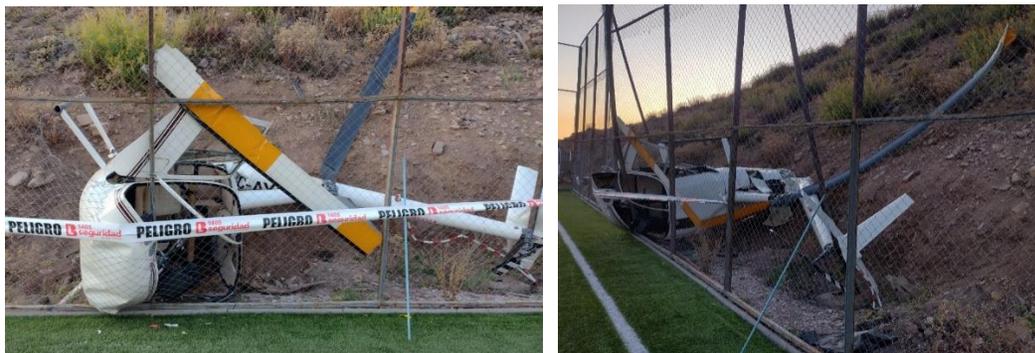
Imágenes N° 1 y 2: Vistas de aeronave en el sitio del suceso.

Fuselaje: Estructura y recubrimientos, deformados. Parabrisas, fracturados. Capota y paneles de acceso al motor y transmisión principal, deformados y desprendidos. Panel de instrumentos desprendido.

Empenaje: Cono de cola deformado y fracturado. Varillas de cambio de paso deformadas y fracturadas. Ejes de transmisión, deformados y fracturados. Protector del rotor de cola, deformado y fracturado. Estabilizador vertical inferior, y horizontal, deformados.

Rotor principal: Ambas palas deformadas y fracturadas.

Tren de aterrizaje: Tubos de deslizamientos, fracturados (fotografías N° 1 y 2).

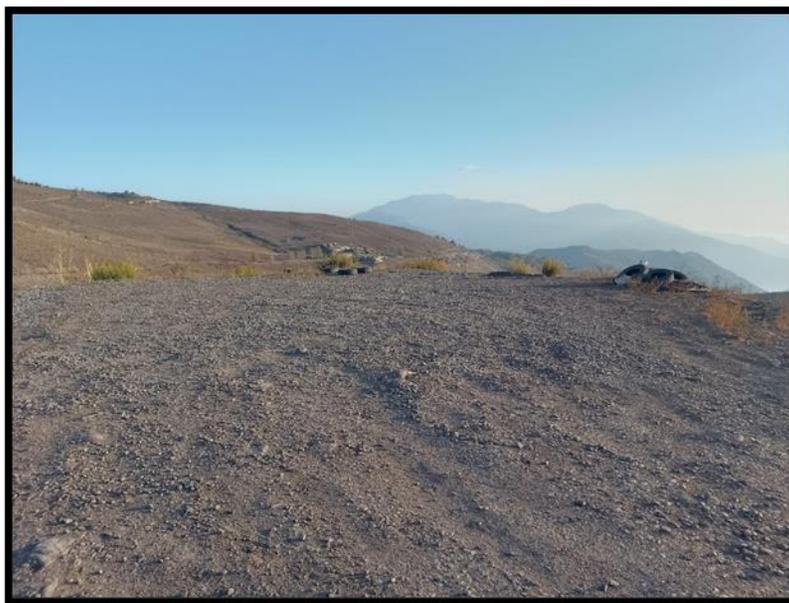
Imagen N° 4: Vista del sector de aterrizaje.

El sitio del suceso se ubicó en el sector de La Parva, comuna Lo Barnechea, en un emplazamiento no definido como helipuerto, de 190 metros cuadrados aproximadamente, a una altitud de 8.680 pies (2.646 metros), en las coordenadas 33°20'13.28" Latitud Sur / 70°17'40.69" Longitud Oeste, destinado para el aterrizaje de helicópteros.

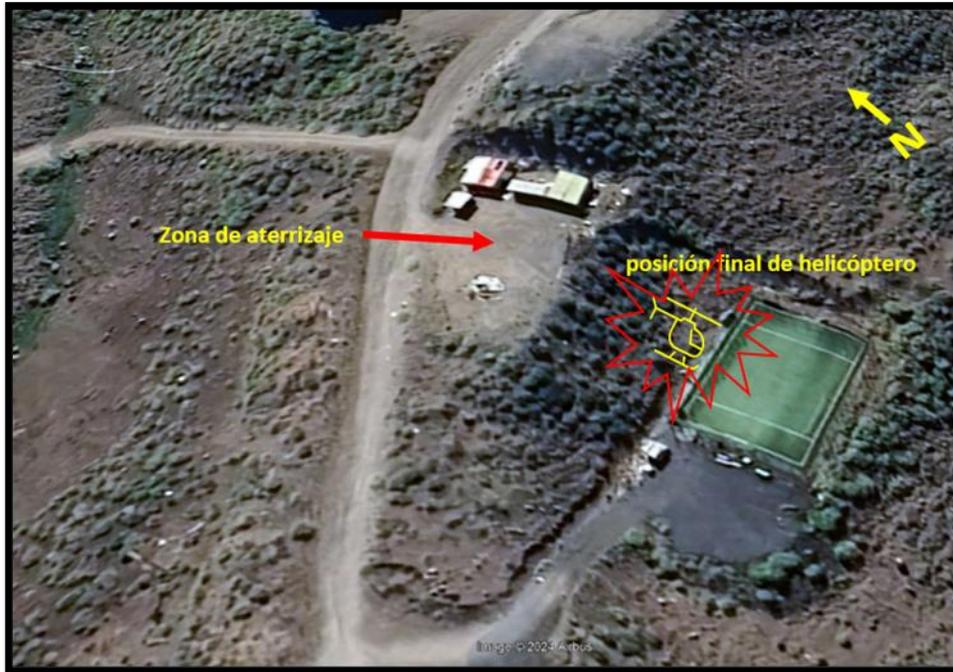
Imagen N° 5: Posición final e impacto.

Durante la dinámica de desplazamiento e impacto con el terreno, el helicóptero hizo un primer contacto con las palas del rotor principal contra un cerro de 10 metros de altura, para posteriormente impactar y quedar detenido entre el cerro y un cerco perimetral de una cancha deportiva (Imagen N° 5).

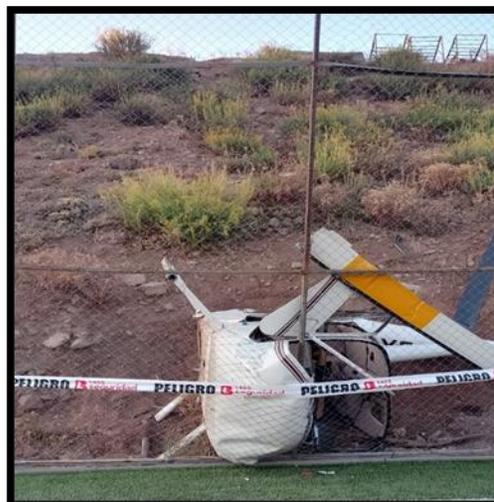
Imagen N° 6: Posición final del helicóptero.

Al momento de la inspección, se identificaron todos los componentes de los controles de vuelo del helicóptero (Imagen N° 6).

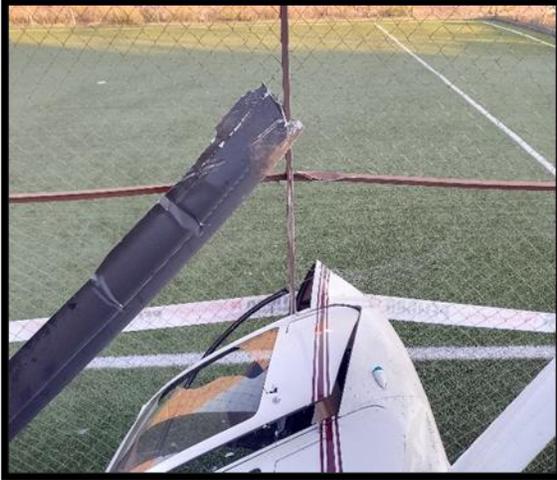
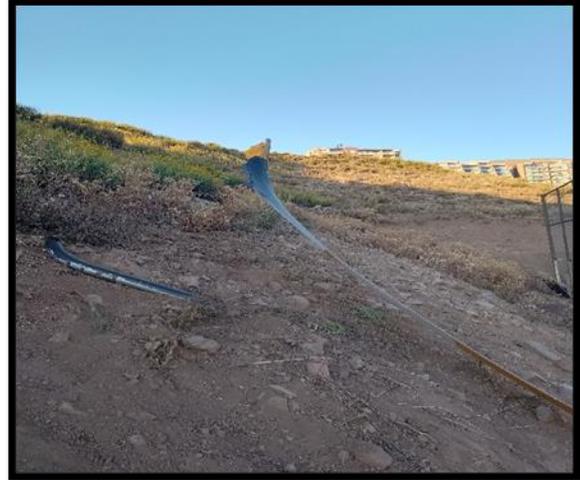
Imágenes 7 y 8: Palas del rotor principal con daños.

Una de las palas del rotor principal se observó doblada hacia arriba y la otra con una fractura y desprendimiento de la sección de punta de pala, debido al impacto con RPM contra la ladera del cerro. Las varillas de cambio de paso estaban fracturadas, debido a la torsión de las palas (Imágenes 7, 8 y 9).

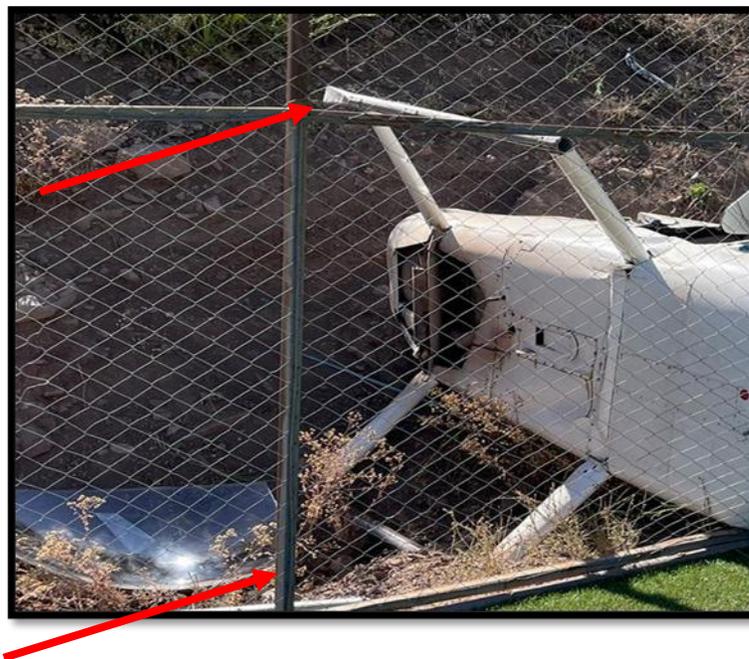
Imagen 10: Tren de aterrizaje con daños.

Los tubos deslizantes del tren de aterrizaje estaban deformados y fracturados. Las fracturas tenían características de haber sido provocadas por un sobre esfuerzo instantáneo (Imagen 10).

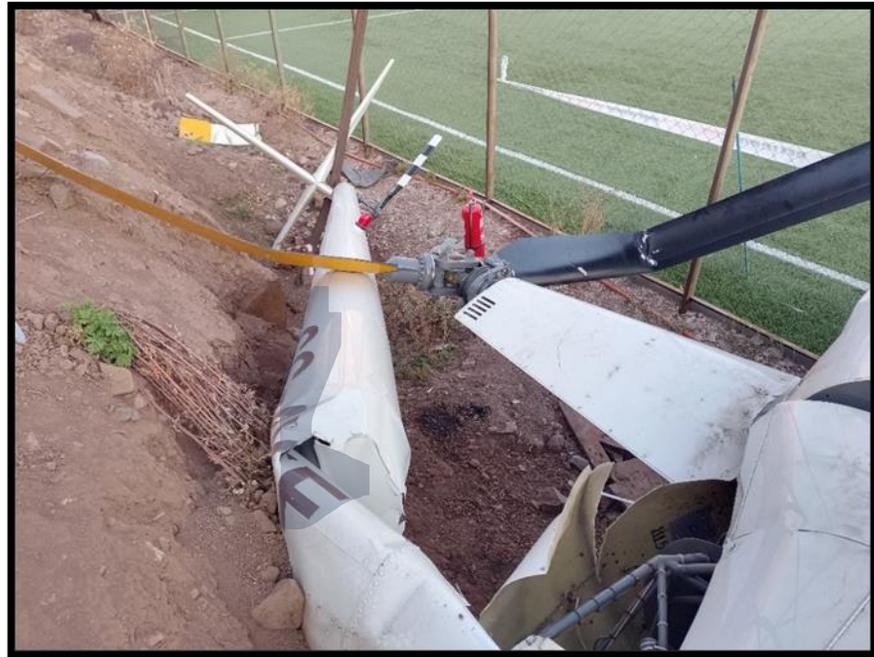
Imagen 11: Cono de cola con daños.

El cono de cola estaba deformado y fracturado (Imagen 11).

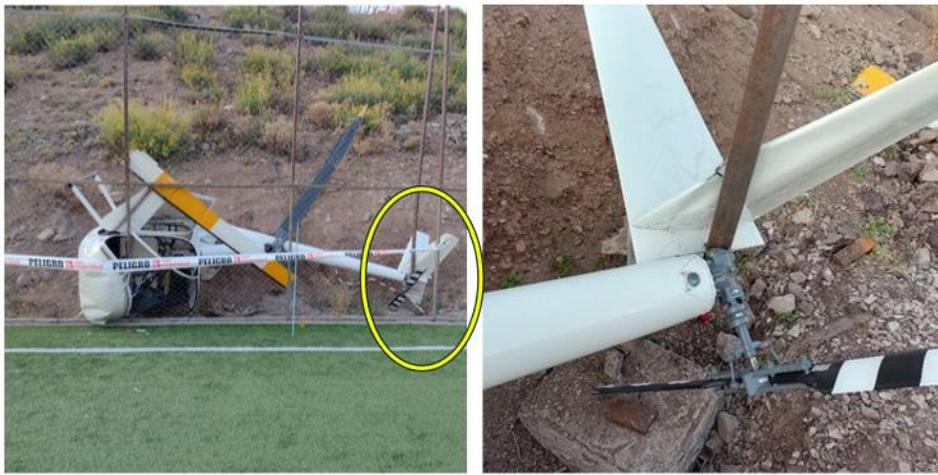
Imágenes 12 y 13: Conjunto de rotor de cola.

En la zona del conjunto rotor de cola, estaba trabado en la zona de la caja de engranaje por una barra del soporte de reja perimetral de la multicancha.

Las palas del rotor de cola estaban sin daños (Imágenes 12 y 13). La caja de transmisión estaba con aceite y sin filtraciones. Las varillas de cambio de paso, sin observaciones. El estabilizador vertical inferior estaba deformado por la incrustación de la barra del soporte de reja perimetral de la multibanca. La barra protectora del rotor de cola estaba deformada y fracturada en su base.

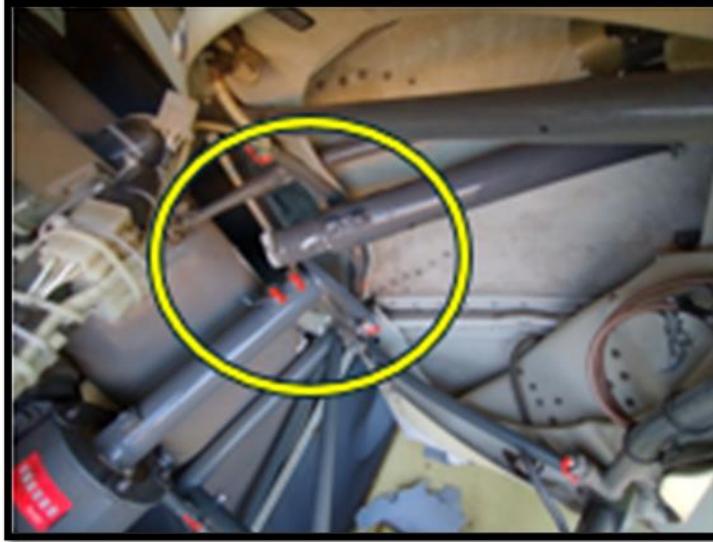
Imagen 14: Vista de daño en eje de transmisión al rotor de cola.

El eje de transmisión de movimiento hacia el rotor de cola, en la zona de unión con el cono de cola estaba fracturado. La fractura poseía características de haber sido provocada por sobre esfuerzo, la doblarse el cono de cola durante la dinámica del suceso (Imagen 14).

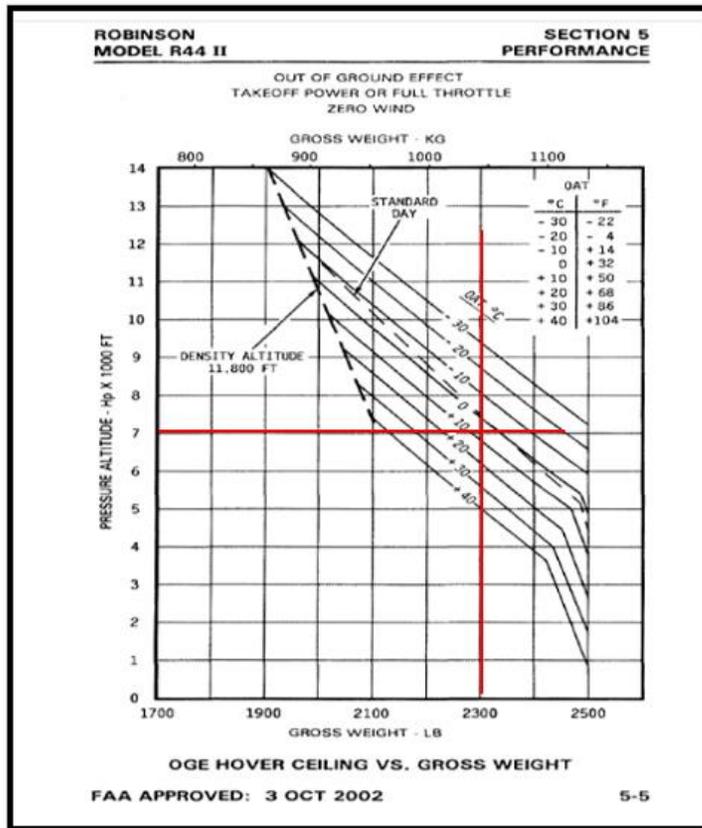
El manual de vuelo del helicptero (RFM), en la sección 5 "Performance", página 5-5, Tabla "Out of gound efect vs Gross Weight" (Fuera de efecto suelo vs Peso del Helicóptero):

- Peso del helicóptero: 2.301 libras
- Temperatura ambiente: 9.1 °C (Informe meteorológico)
- Elevación: **8.680 pies**

El resultado de la verificación de datos permitió establecer que el helicóptero al momento del aterrizaje en la ladera del cerro en La Parva se encontraba fuera del límite máximo de operación de **7.000 pies**.
