INFORME PRELIMINAR 24 MESES DEL SUCESO DE AVIACIÓN N° 2024-23

23.ABR.2025

Fecha suceso : 23 de abril de 2023.
Hora suceso : 14:33 hora local.
Lugar : Cercanías del Aeródromo Isla Mocha (SCIM), a 100 metros de la línea de costa, comuna de Lebu, Región del Biobío.
Aeronave : Avión Piper, modelo PA-32-300.
Ocupantes : 01 Piloto al mando y 04 pasajeros.
Lesiones : Mortales 04 (cuatro) y graves 01 (uno).
Licencia piloto : Piloto Comercial de Avión, Vigente.
Actividad : Traslado de pasajeros.

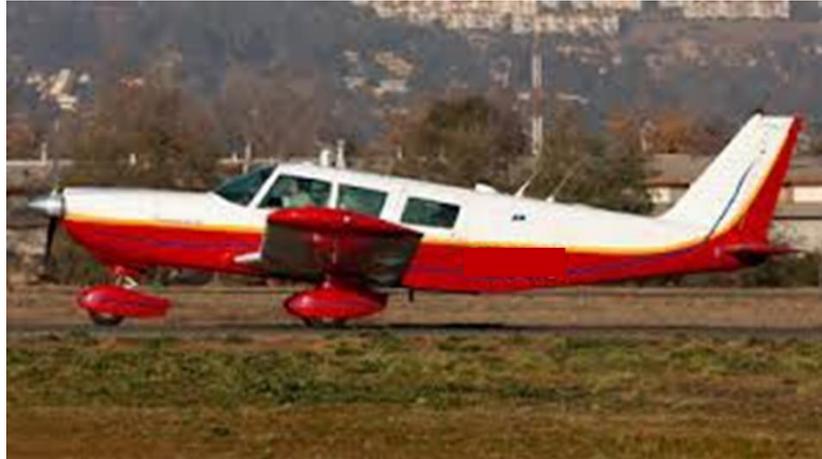
Fotografía N° 1: Vista de la aeronave involucrada en el suceso.

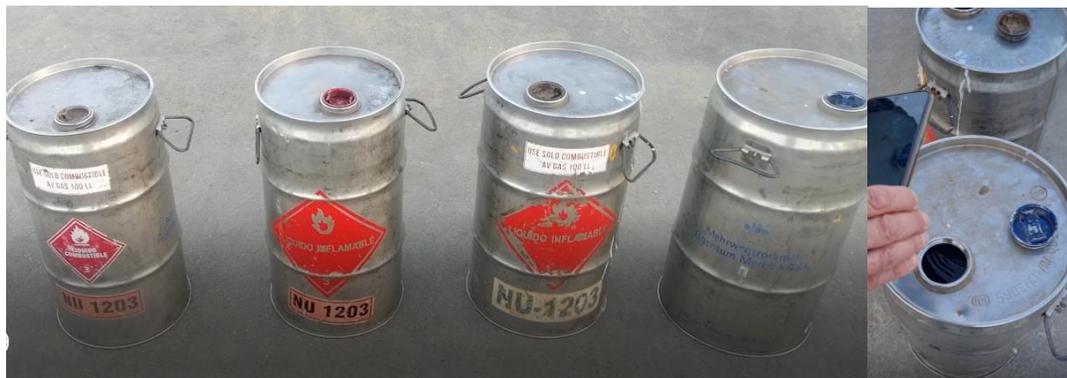
De acuerdo con el relato de testigos, antes del último vuelo de la aeronave, se drenó de sus estanques de punta de ala el combustible existente, retirando 60 litros de cada estanque (120 litros en total), el que fue almacenado en una bodega en cuatro tambores metálicos con capacidad de 30 litros cada uno (Fotografía N° 2). El equipo investigador efectuó fijación fotográfica del combustible drenado de la aeronave constatando que este se había almacenado en cuatro tambores metálicos. Se midió el contenido de cada tambor estableciendo que se almacenó 30 litros en cada tambor (Fotografía N° 3). Con posterioridad se obtuvo una muestra de combustible de estos tambores la que fue enviada a análisis en un laboratorio especializado.

Fotografías N° 2 y 3: Vista de 4 tambores metálicos con combustible drenado de las puntas de ala de la aeronave.

El resultado del análisis de las muestras de combustible demostró que estas correspondían a combustible de aviación cumpliendo los requisitos de especificación Norma ASTM D910 - 21 y (1) Prueba realizada por método ASTM D 2699-23, comparación con ISO-Octano (NOR 100,0).

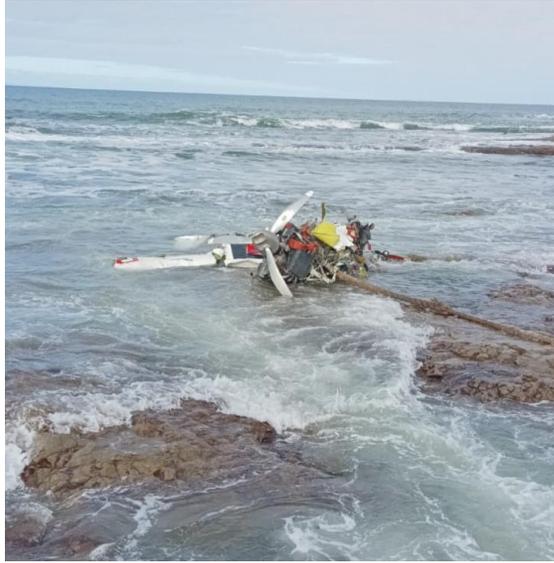
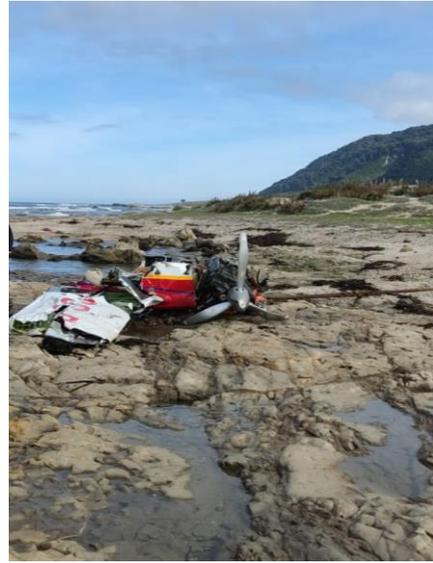
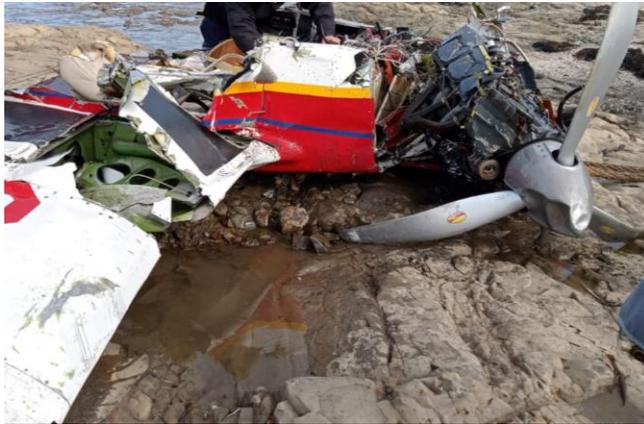
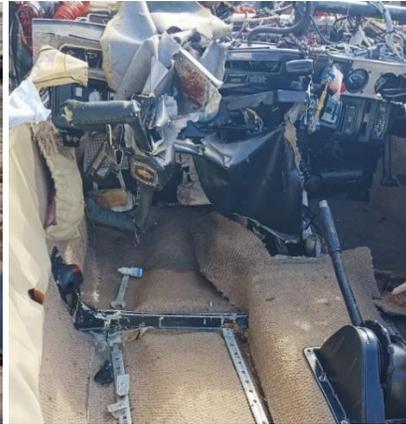
Personal de la Armada de Chile en coordinación con el equipo investigador, al día siguiente del accidente, efectuó el rescate de los restos de la aeronave, quedando en custodia hasta la llegada del equipo investigador, efectuando fijación fotográfica de las labores efectuadas, obteniendo lo siguiente (Fotografías N° 4, 5, 6 y 7):

Fotografías N° 4, 5, 6 y 7: Restos recuperados del mar.

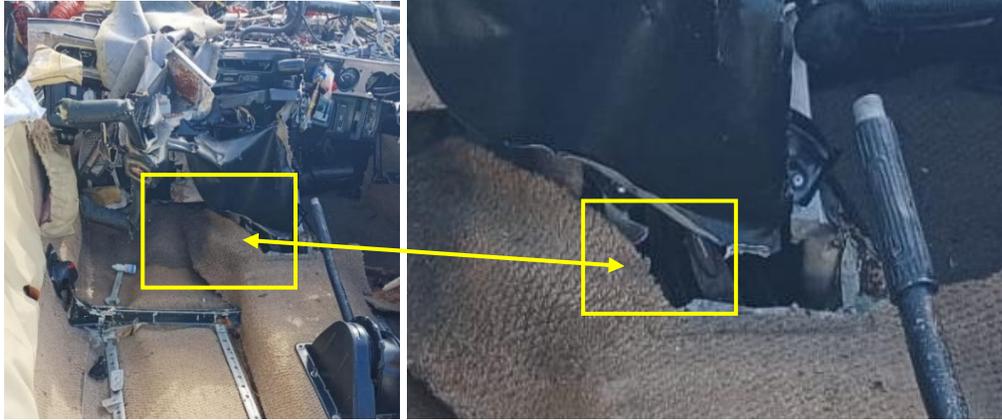
La fijación fotográfica efectuada por la Armada de Chile, inmediatamente después del rescate de los restos de la aeronave, permitió establecer que la manilla selectora de estanque de combustible se encontraba posicionada hacia el lado izquierdo (Fotografías N° 8 y 9).

Fotografías N° 8 y 9: Posición manilla selectora de estanque de combustible.

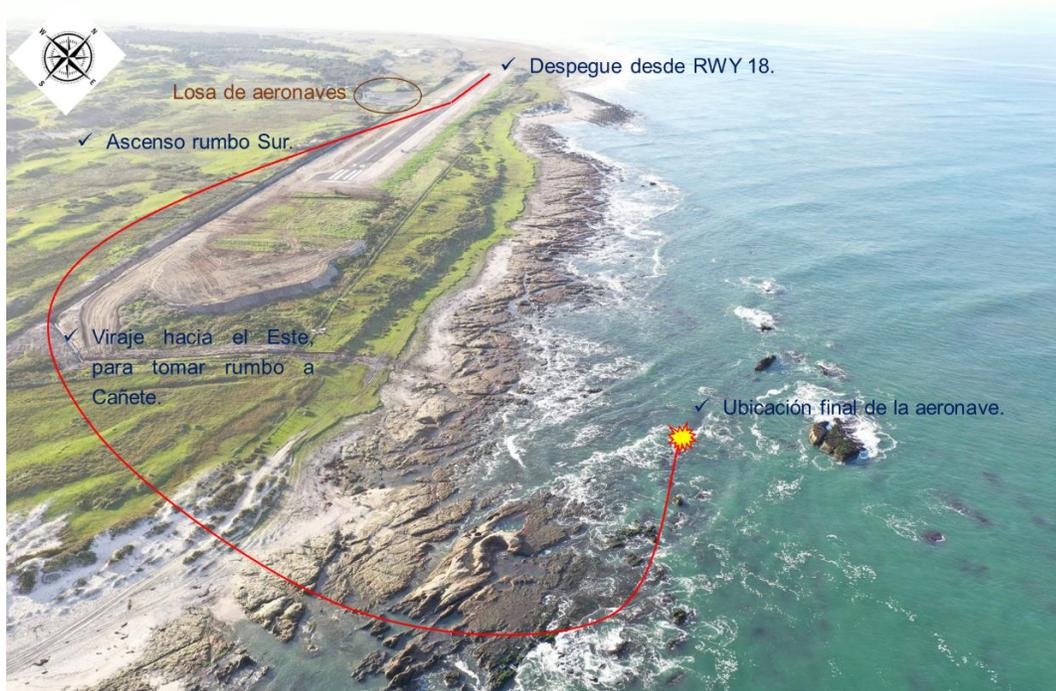
La inspección en el sitio del suceso permitió identificar el lugar del impacto de la aeronave a unos 100 metros, aproximadamente, de la costa (Fotografías N°10 y 11).

Fotografía N° 10: Vista del trayecto y ubicación final de la aeronave (marca amarilla).

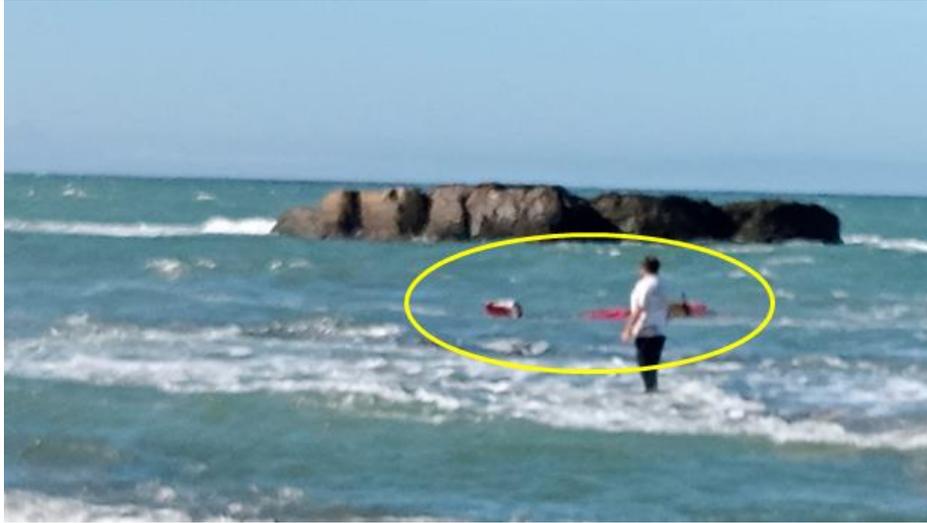
Fotografía N° 11: Vista lateral de la ubicación final de los restos de la aeronave.
