INFORME PRELIMINAR 36 MESES DEL ACCIDENTE DE AVIACIÓN N° 1978-22

Fecha suceso : 10 de febrero del 2022.
Hora suceso : 11:30 HL.
Lugar : Aeródromo Cañal Bajo (SCJO), Osorno, Región de Los Lagos
Aeronave : Avión, Cessna 172N
Licencia Piloto : Piloto Privado de Avión
Ocupantes : 01

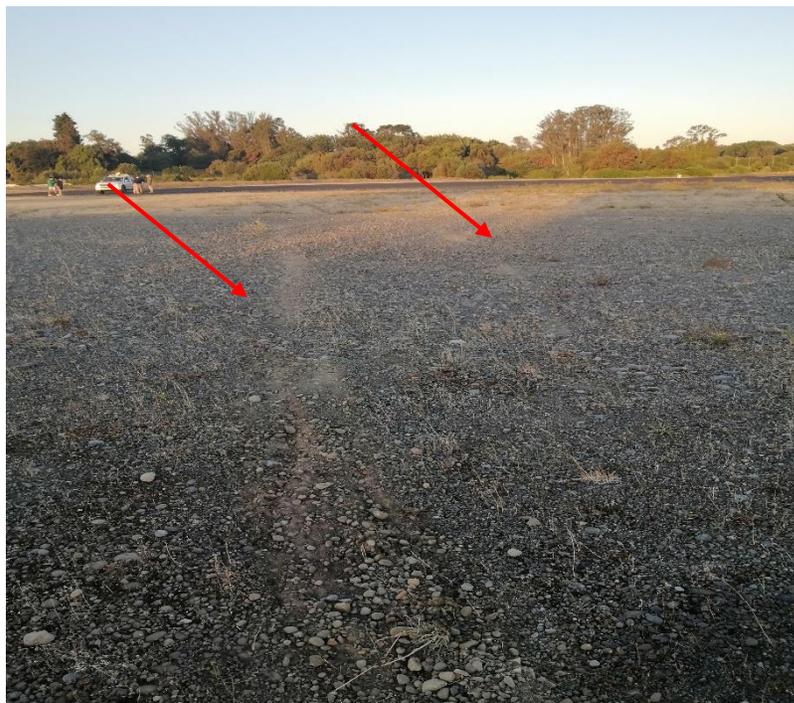
Se realizó una inspección en el lugar del suceso, encontrando marcas de los neumáticos del avión, con una extensión de 10 metros, los cuales, se desviaban a la derecha.(Fotografía 1)

Fotografía 1: Marcas de neumáticos.

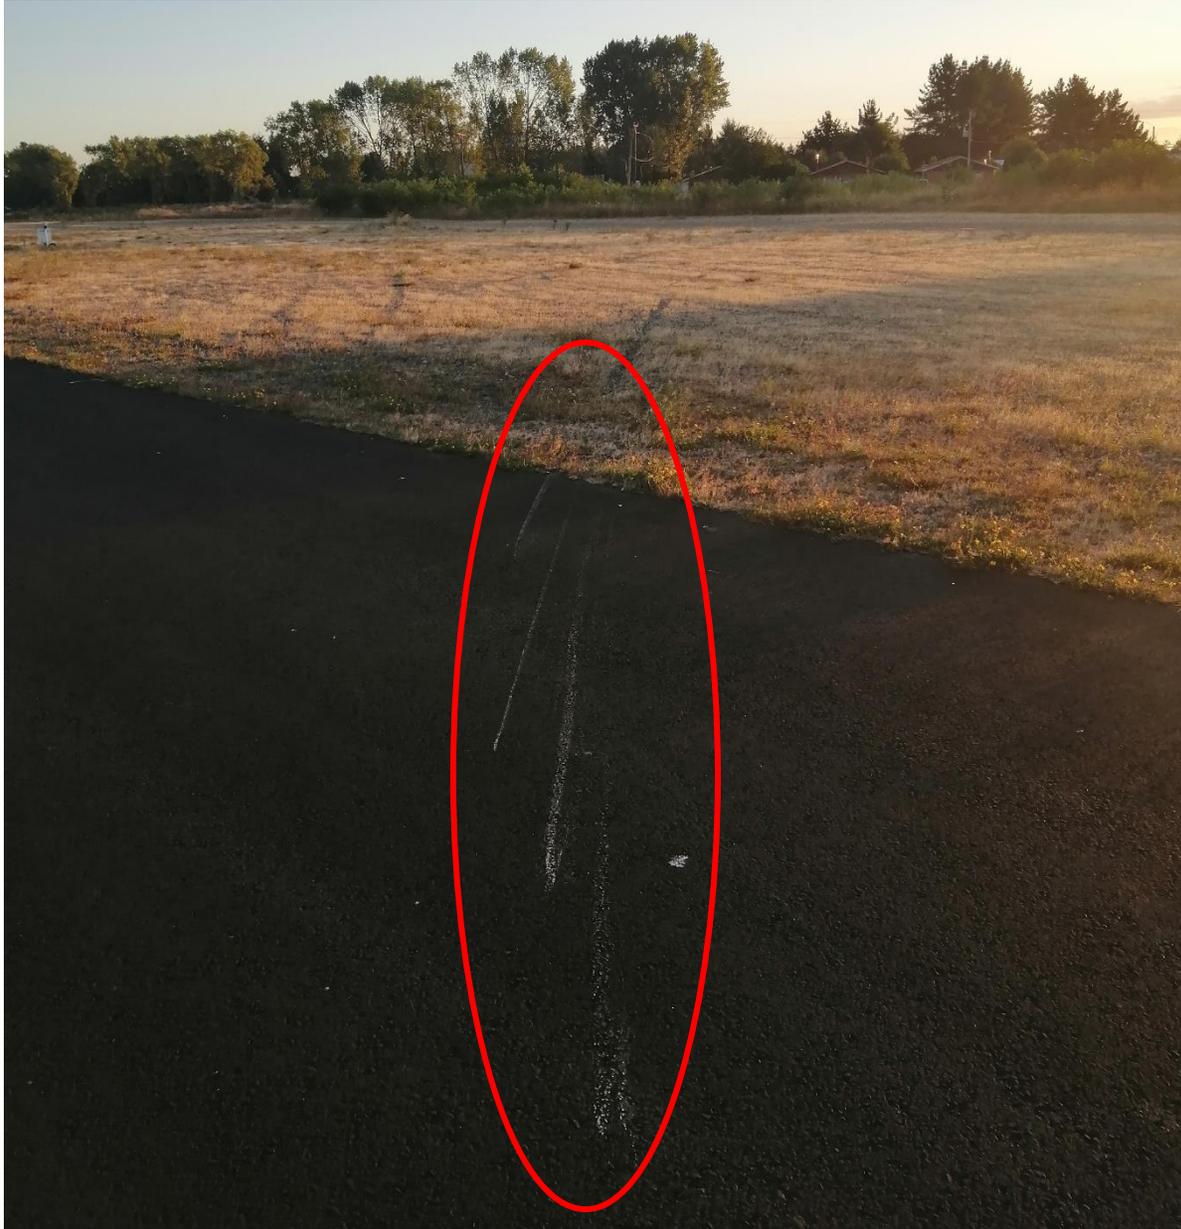
Se encontraron marcas de impactos de las palas de la hélice y del extremo del ala derecha (Fotografía 2).

Fotografía 2: Marcas ala derecha y hélice.

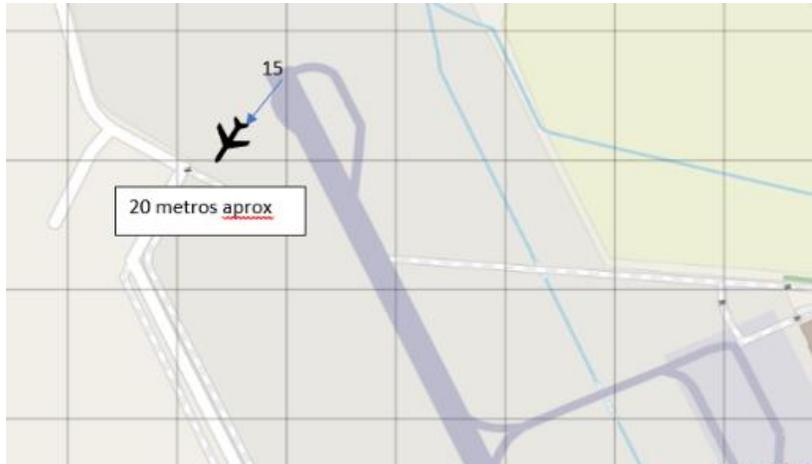
La aeronave recorrió 20 metros aproximadamente hasta quedar detenida al costado oeste (derecha) del umbral 15 (Imagen 1 y Fotografías 3 y 4).

Imagen 1: Posición final de la aeronave.

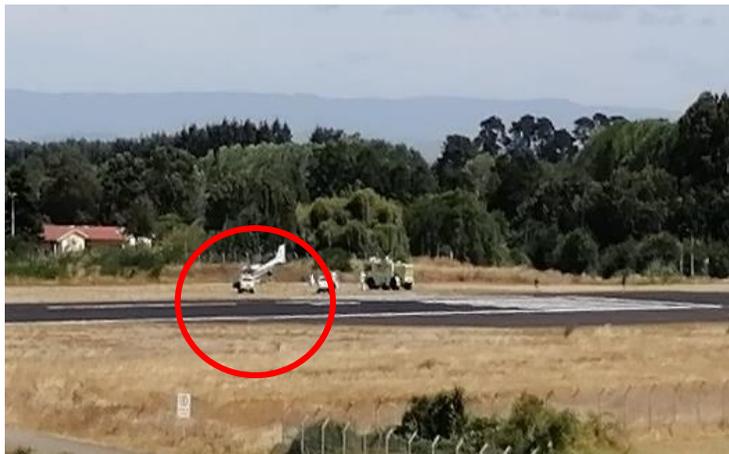
Fotografía 3: Vista general del lugar del suceso.

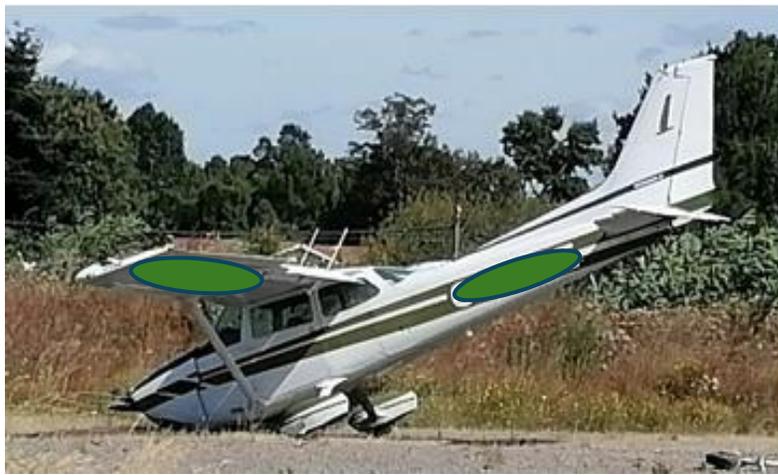
Fotografía 4: Lugar de la detención final del avión.

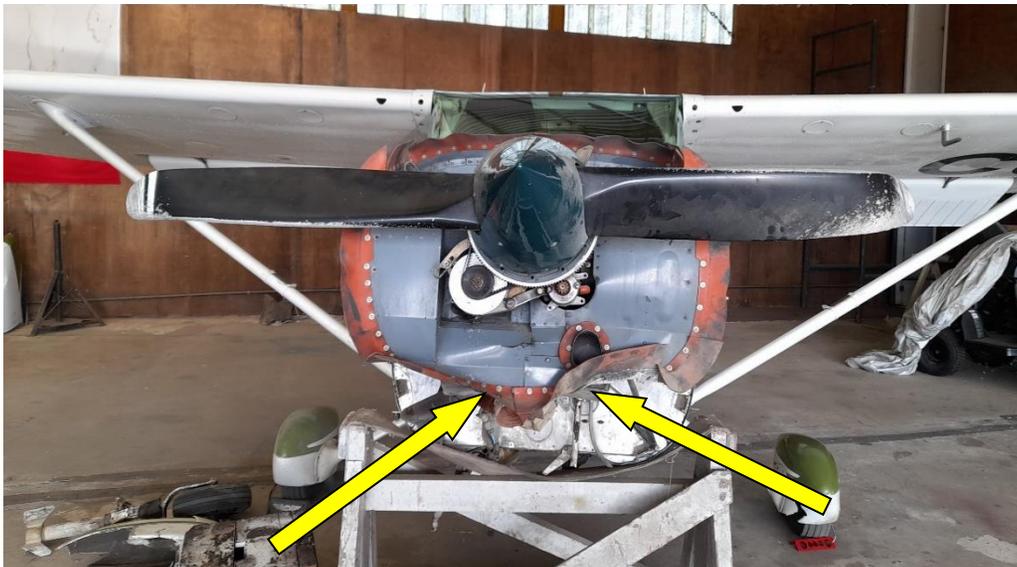
Fuselaje: Parte ventral bajo el motor deformada por golpe y roce.

El fuselaje, parte ventral bajo el motor, estaba desgarrado.

Fotografía 5: Vista de la parte inferior del motor.

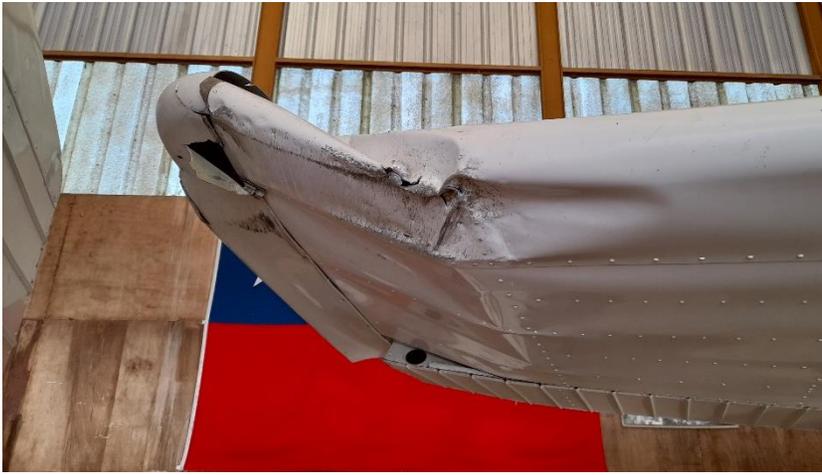
Alas: Derecha: deformación de la piel superior e inferior y de las vigas entre las estaciones 172.00 y 208.00, daños en punta de ala (Wing Tip) y daños en soporte de luz de posición derecha. Izquierda: rasmilladuras en su punta.

El ala derecha presentaba abolladuras en su punta y estaba doblada hacia arriba.

Fotografía 6: Vista de la punta del ala derecha.

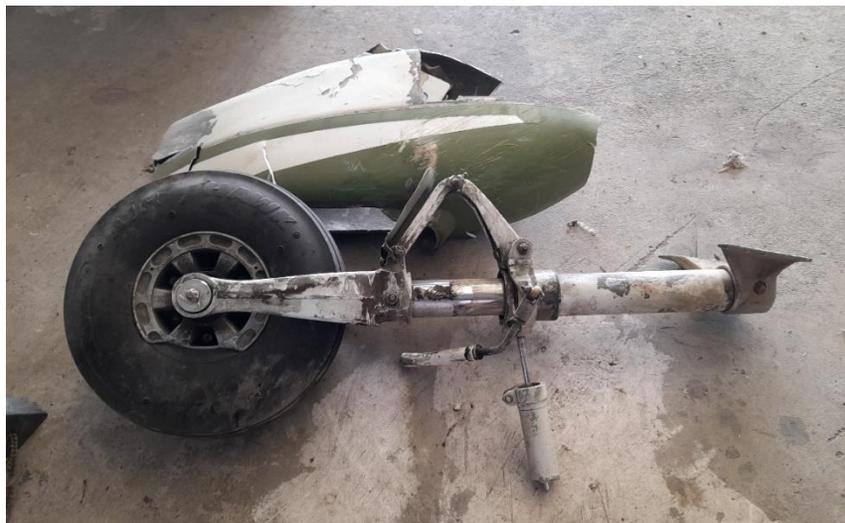
Tren de aterrizaje: Conjunto del tren de nariz desprendido de la estructura. Carenado rueda derecha del tren principal quebrado.

El tren de nariz quedó desprendido de la estructura de la bancada del motor, con su neumático inflado y sin desgastes anormales.

Fotografía 7: Vista del tren de nariz.

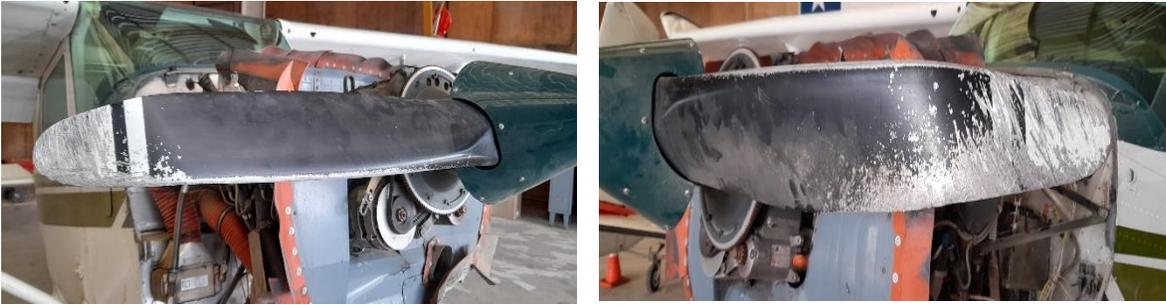
Hélice: Las dos palas dobladas hacia atrás.

La hélice se encontraba en su posición normal, con sus dos palas dobladas hacia atrás.

Fotografías 8 y 9: Vista de ambas palas dobladas.

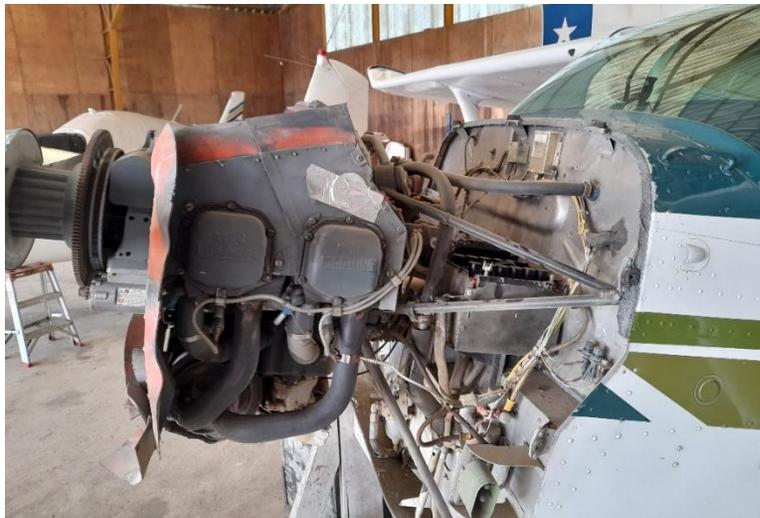
Motor: Sujeto a inspección por detención brusca por golpe de la hélice. Carburador con daños en la entrada de combustible por golpe en Nipple de entrada, deformación de la caja de entrada de aire al carburador por golpe, cortafuego con leve deformación en la parte inferior.

Se efectuó una inspección preliminar externa al motor, no determinando falla de algún componente. Se verificó la continuidad de los mandos de control a los componentes del motor, sin observaciones.

Fotografía 10: Vista del motor.
