DIRECCIÓN GENERAL DE AERONÁUTICA CIVIL  
DEPARTAMENTO PREVENCIÓN DE ACCIDENTES

## INFORME PRELIMINAR 60 MESES DEL SUCESO DE AVIACIÓN N° 1921JP

20.ABR.2020

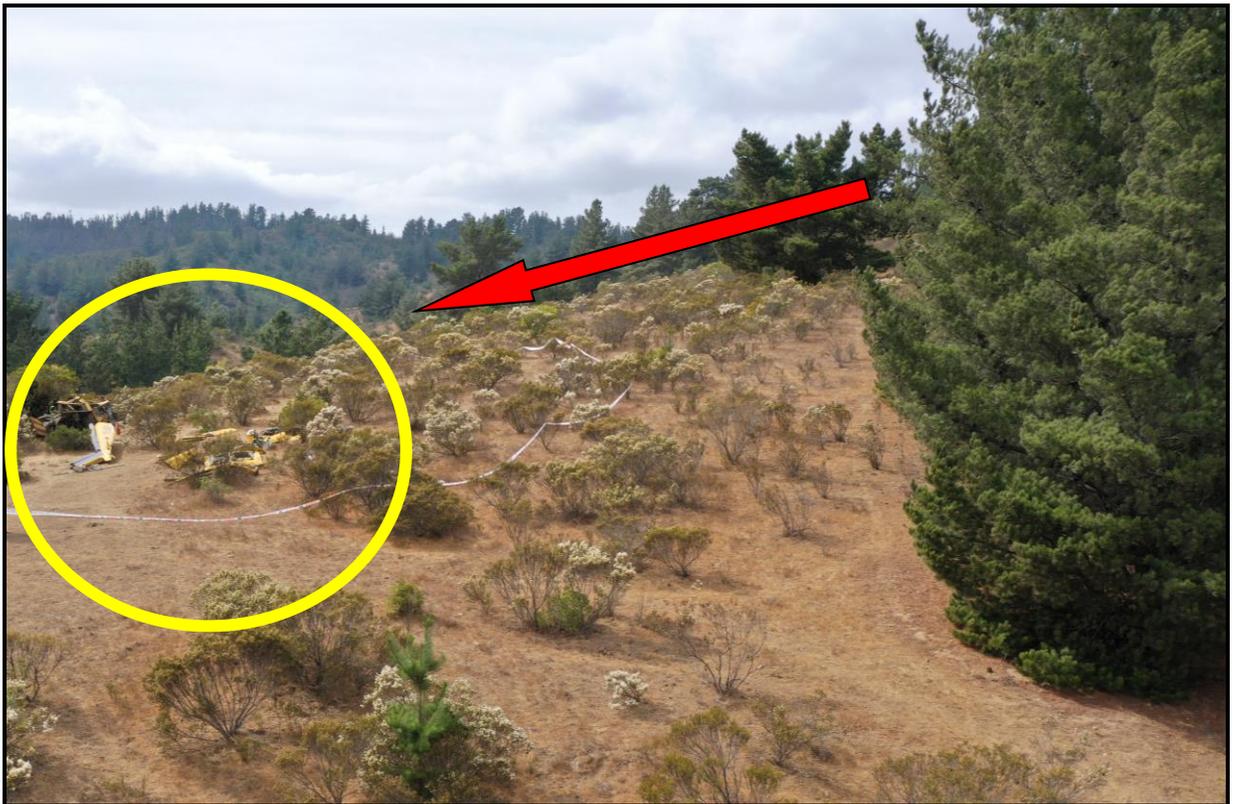
Superficie : Ladera del cerro, la cual estaba cubierta de tierra seca y compacta, con presencia, en la parte superior del cerro, de árboles (Pino) de unos 15 metros (50 Pies) de altura y en los alrededores del lugar mismo del suceso, con presencia de vegetación con arbustos frondosos de 2 a 3 metros (7 a 10 pies) de altura. El terreno tenía una inclinación de aproximadamente 30° en el lugar donde se encontraba siniestrada la aeronave (Fotografía N° 2).

**Fotografía N° 2:** Vista de la pendiente del terreno, donde impactó la aeronave.

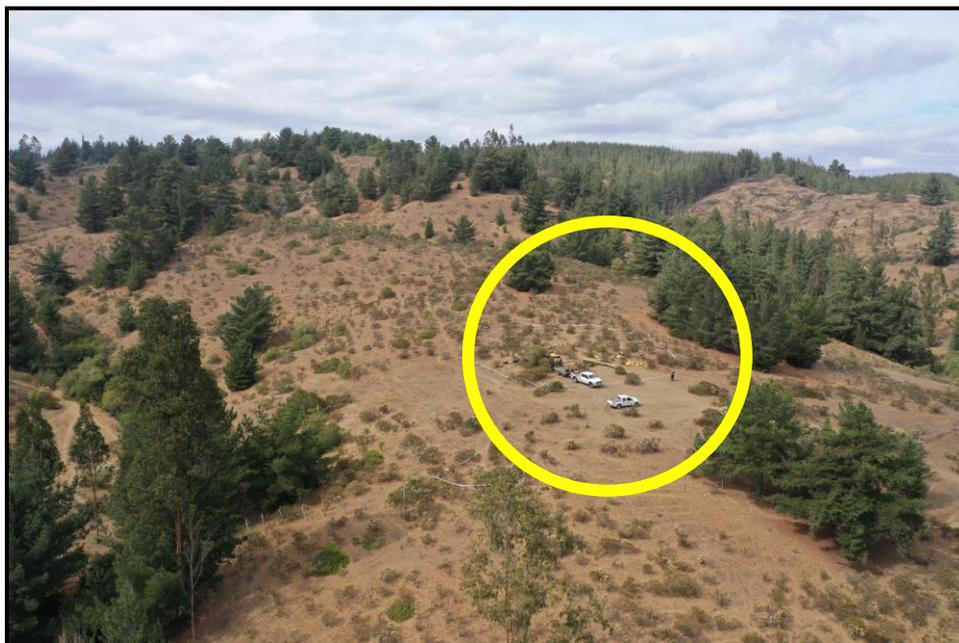
Cabe señalar que desde la ruta K-60 hacia el Este, zona que fue sobrevolada por el piloto, se presentaba con abundante presencia de cerros y terreno irregular en su relieve y sinuosidad, con pendientes pronunciadas e irregulares, las cuales, al estar el terreno muy seco, dificultaba el contraste, más aún, al mediodía, momento en que el sol se encuentra vertical al terreno (Fotografía N° 3).

**Fotografía N° 3:** Vista panorámica del sector del suceso (círculo amarillo).

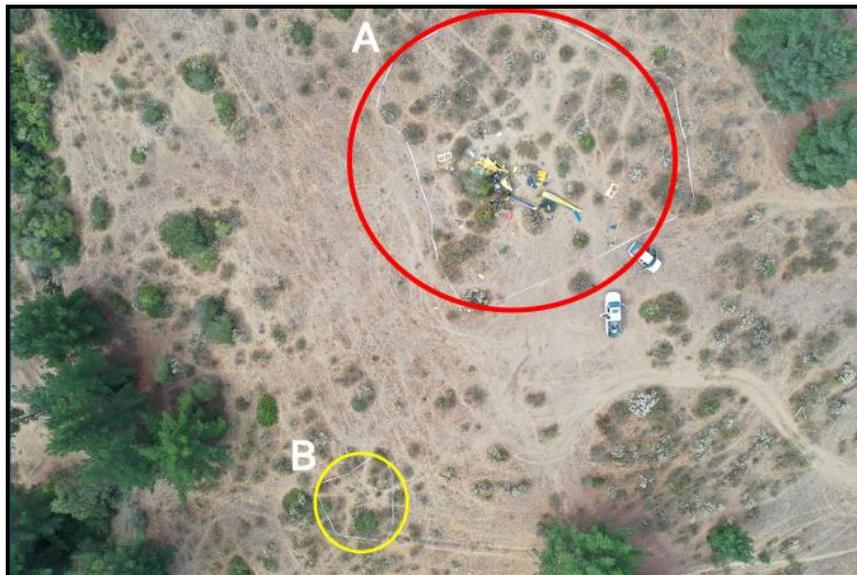
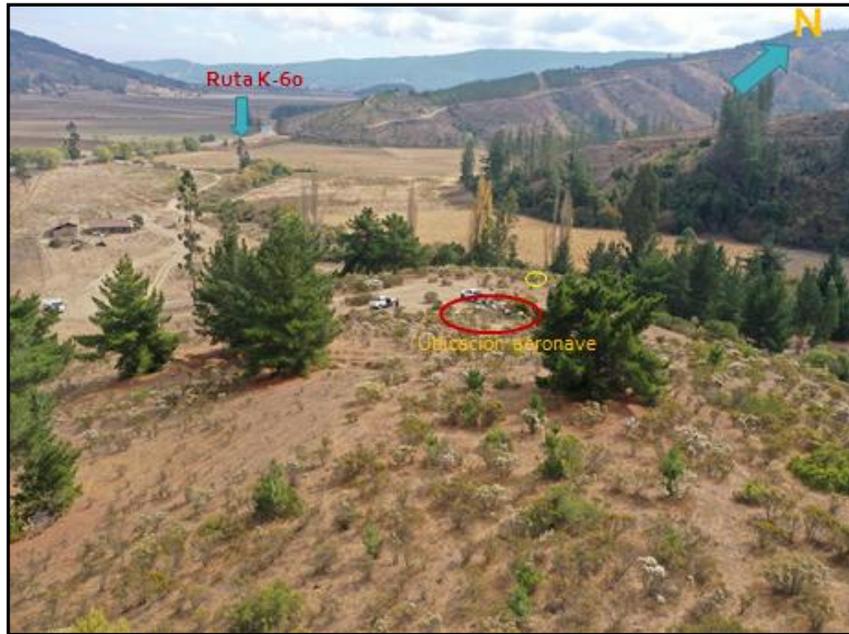
En el sitio del suceso, se observaron 2 áreas definidas, en las cuales fueron encontradas partes de la aeronave. En el área A se encontró el fuselaje (en posición invertida), el cono de cola (fracturado) y rotor principal del helicóptero, apoyados sobre un arbusto. Este último, detuvo el desplazamiento del helicóptero. En el área B, ubicada a 49 metros noroeste, cuesta abajo de la ladera del mismo cerro, fue encontrado el rotor de cola con su caja de engranajes de 90° (Fotografías N° 4 y 5).

**Fotografía N° 4:** Vista aérea de las dos áreas del sitio del suceso.

**Fotografía N° 5:** Vista desde de Sureste a Noroeste.

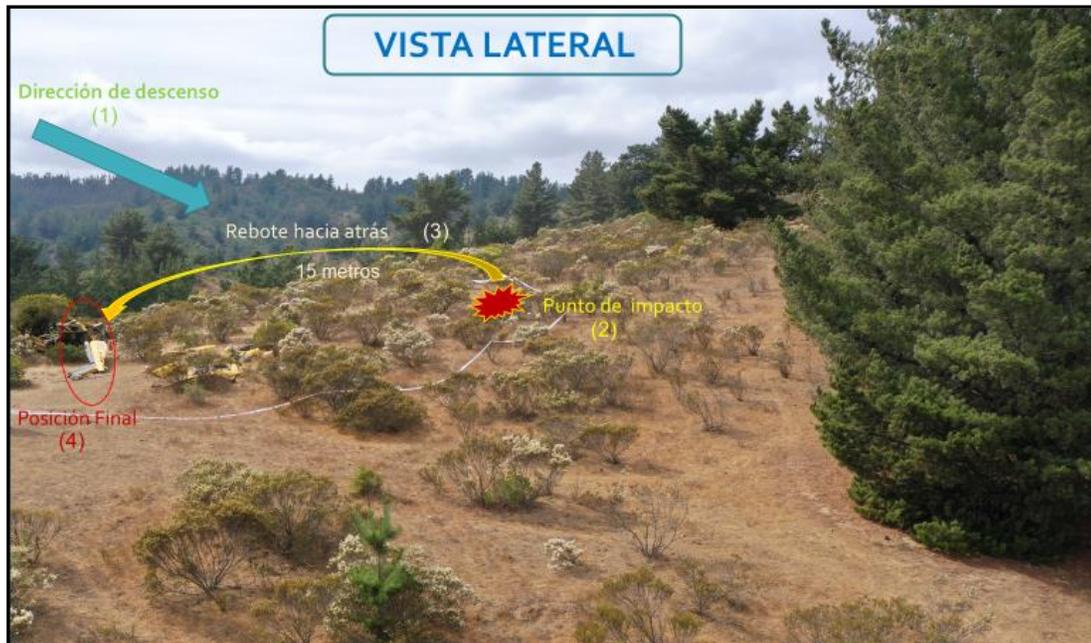
**Imagen N° 2:** Secuencia del impacto.

En cuanto al impacto, este fue inicialmente contra el terreno, en la ladera norte del cerro, en donde hicieron contacto los dos skis de aterrizaje, fracturándose y desprendiéndose.

Posteriormente, esto provocó un rebote hacia atrás de la aeronave, con un giro de 90° hacia la izquierda, produciendo un desplazamiento lateral de la aeronave, y paralelamente, las palas del rotor de cola hicieron contacto con el terreno, dejando marcada la trayectoria de desplazamiento hacia abajo (Fotografía N° 6), lo que provocó que se desprendiera la caja 90°, y se quebraran las 2 palas del rotor de cola.

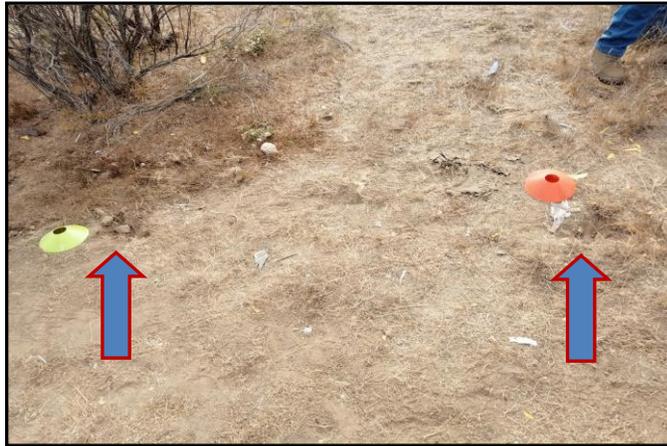
**Fotografía N° 6:** Huellas del contacto de las palas del rotor de cola en el terreno.

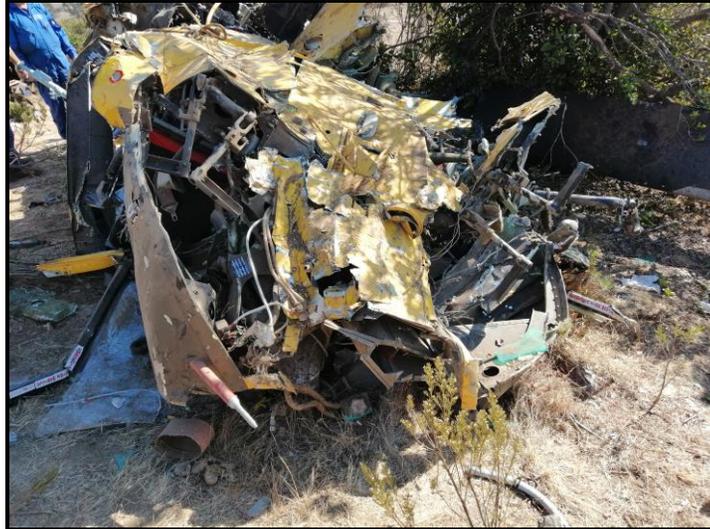
Debido a la dinámica del suceso, el helicóptero quedó con su fuselaje invertido y la cabina totalmente deformada. El cono de cola se encontraba fracturado, deformado y desprendido de su unión con la estructura de la aeronave.

Se observó que el fuselaje estaba invertido (Fotografía N° 7) y que el helicóptero quedó aprisionado contra un arbusto de grandes dimensiones, sin daños en las 2 palas del rotor principal (Fotografía N° 8).

**Fotografía N° 7:** Vista frontal de cabina invertida.

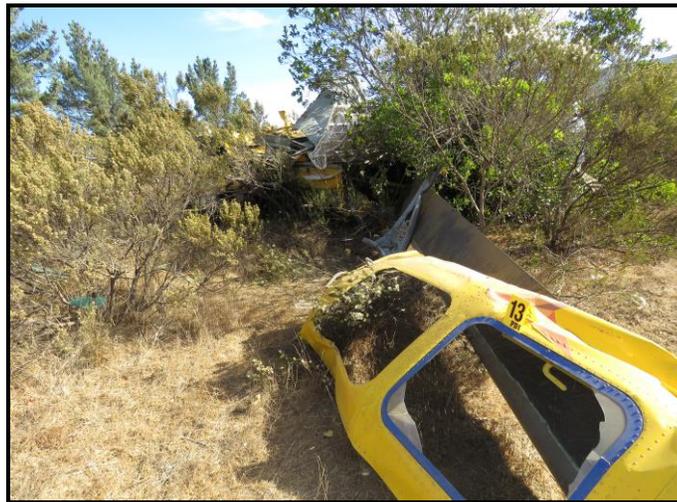
**Fotografía N° 8:** Vista frontal, con cabina invertida y pala del rotor principal.
