INFORME PRELIMINAR 24 MESES DEL SUCESO DE AVIACIÓN N° 2007-22

Fecha suceso : 01 de diciembre de 2022.

Lugar : Aeropuerto Arturo Merino Benítez (SCEL), Santiago, Región Metropolitana.

Aeronave : Avión Airbus, modelo 321-211.

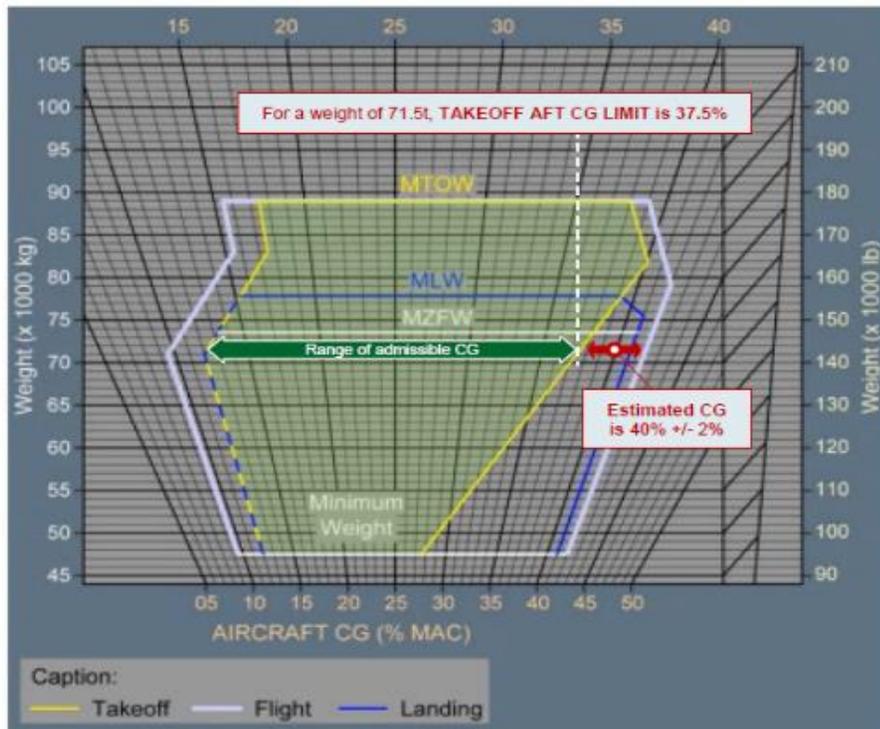
Imagen N°1: Centro de Gravedad estimado al momento de suceso

Al momento de revisar la configuración de los pasajeros al momento del aterrizaje, la configuración era de 26 pasajeros en zona delantera (OA), 20 pasajeros en zona intermedia (OB) y 87 pasajeros en zona trasera (OC).

Lo anterior modificó el balance de la aeronave quedando al momento del despegue, la siguiente configuración: (**Ver Imagen N° 1**)

- Centro de Gravedad 40%.

- THS 3.2° nariz abajo. (Trim del estabilizador horizontal)

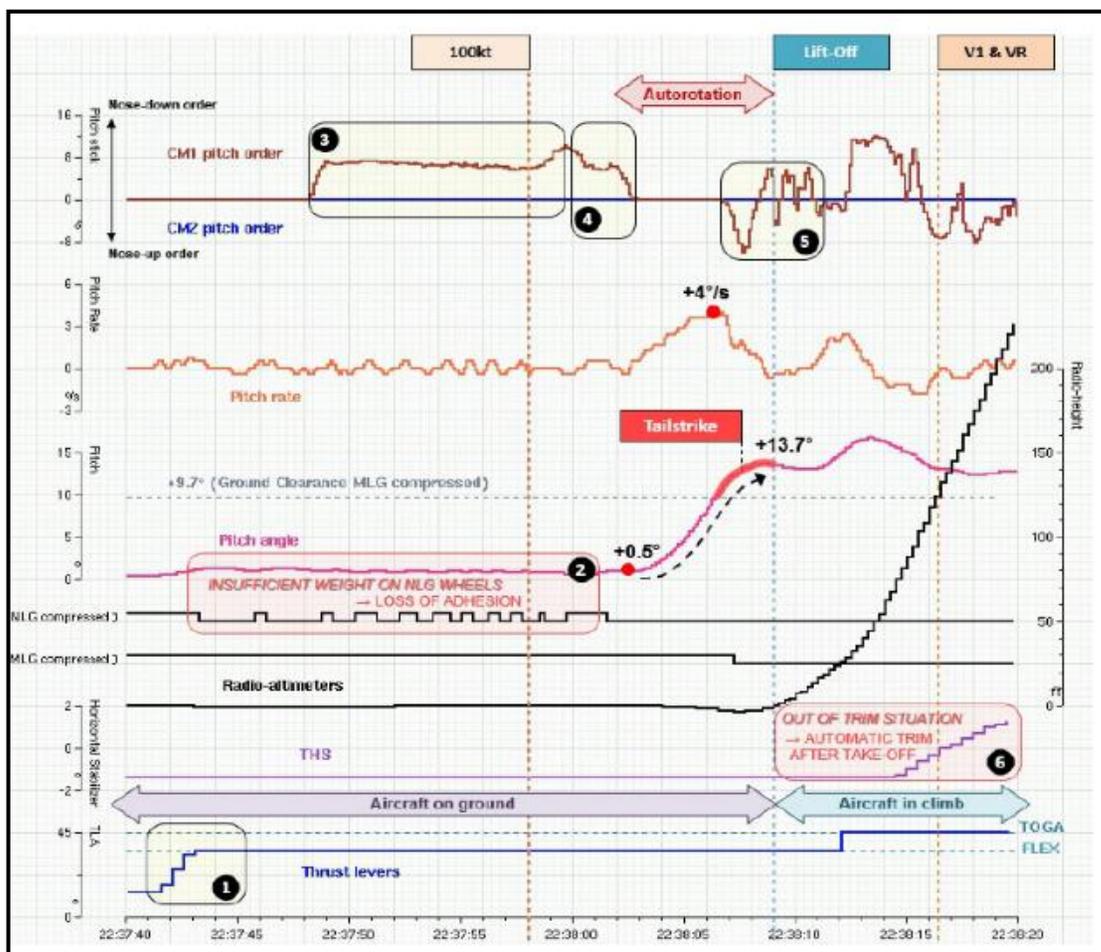
Imagen N°2: Datos del Flight Data Recorder

La información obtenida señala en lo principal, un evento de impacto contra la pista del cono de cola en la parte inferior (Tail Strike).

El impacto se produjo antes de la velocidad de rotación (V_r) y el ángulo de despegue se incrementó inadvertidamente en una autorrotación desde $+9.9$ grados a los $+13.7$ grados. (Ver imagen N° 2)

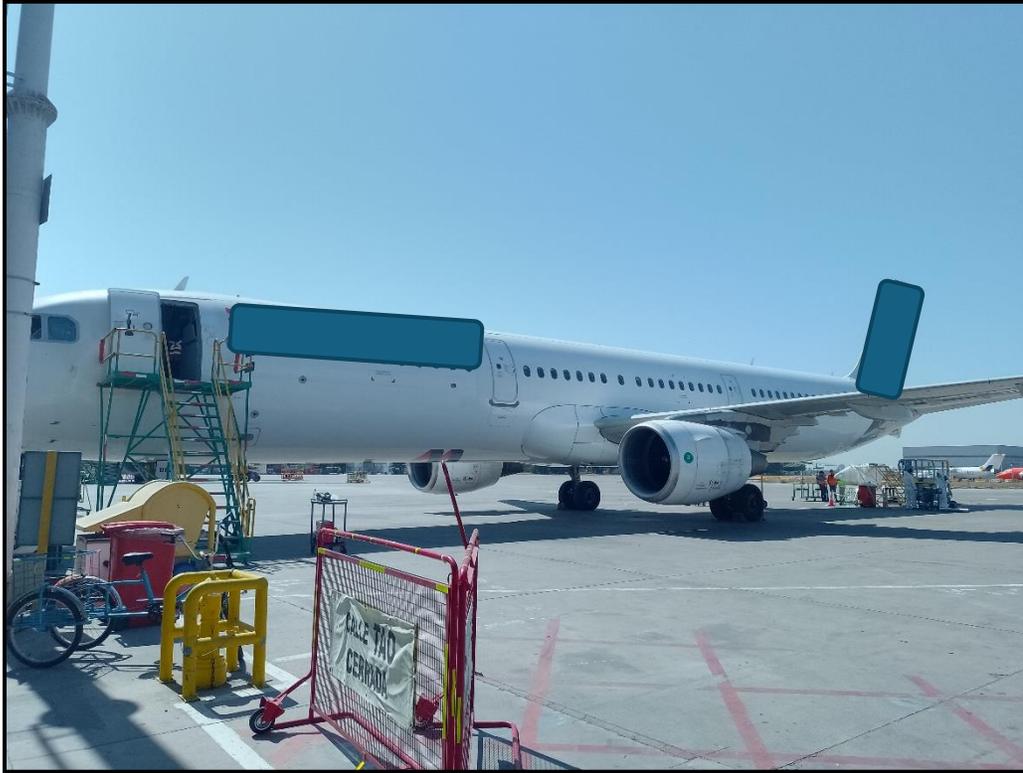
Fotografía N° 1: Vista de la aeronave afectada

La aeronave afectada, corresponde a un Airbus modelo 321-211, la cual se encontraba estacionada en la loza de mantenimiento de la empresa operadora en trabajos de reparación (Ver fotografía N° 1).

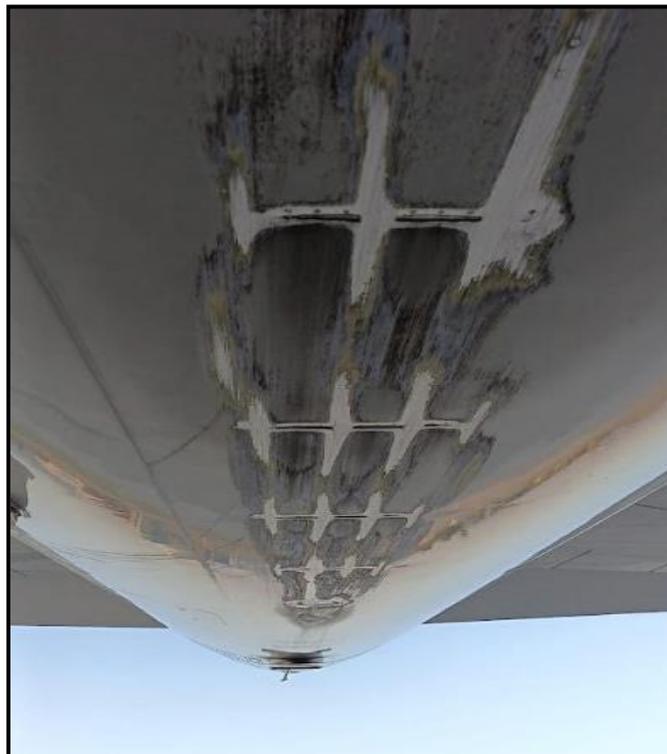
Fuselaje: Desgaste en el recubrimiento de la parte inferior del cono de cola, cercana al empenaje de la aeronave.

Se observaron daños en el fuselaje, en la parte inferior del cono de cola, correspondientes al contacto del fuselaje con la pista durante el despegue (Ver fotografías N° 2 y N° 3).

Fotografía N°2: Vista del daño del cono de cola.

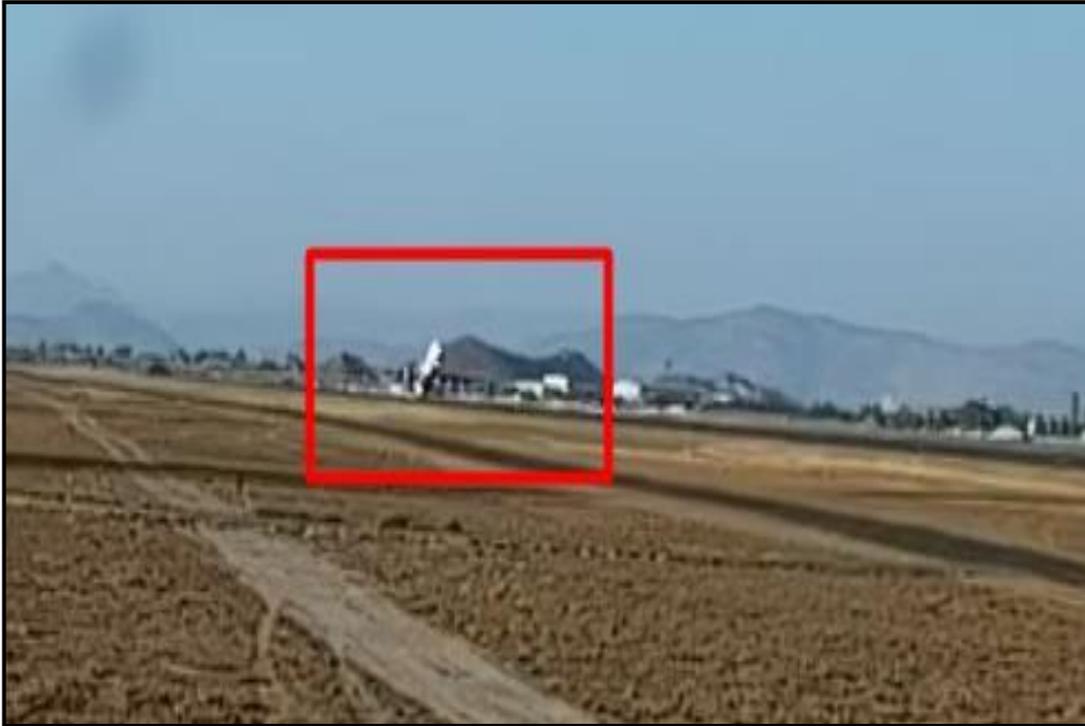
Fotografía N°3: Registro del Tail Strike.
