INFORME PRELIMINAR 36 MESES DEL SUCESO DE AVIACIÓN N° 1975-22

Lugar: Aeródromo Desierto Atacama (SCAT), Región de Atacama

Aeronave: Avión, Piper PA-31

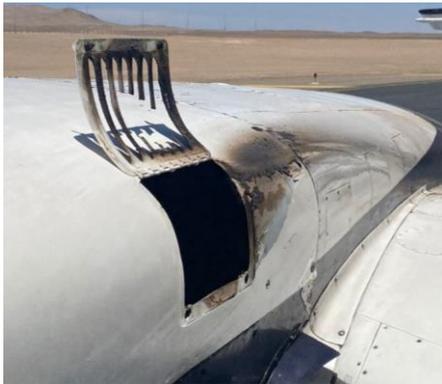
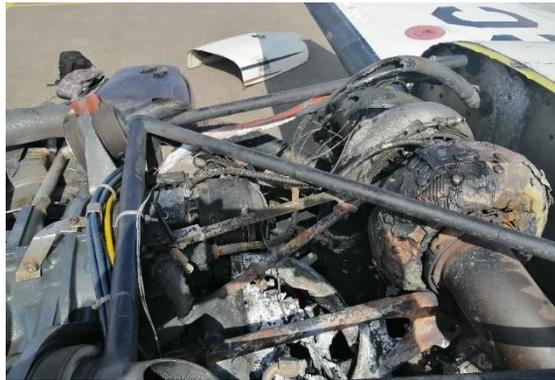
- Las capotas de los motores y paneles de accesos estaban correctamente cerradas y aseguradas.
- En el motor N° 2 (derecho), se observaron daños en la celosía o deflector de aire de la capota superior y en diversos componentes del motor, ubicados entre la caja de accesorios y el turbocompresor, a consecuencia de un incendio (Fotografías 1 y 2).

Fotografías 1 y 2: Daños en la capota superior y en el motor.

- Los cables del arnés de encendido, el ducto separador de vapor de aceite, las mangueras del sistema neumático, los cables de conexión a la masa del magneto, las mangueras de aceite

y la celosía (deflector de aire) de la capota superior se encontraron dañados por el incendio en vuelo.

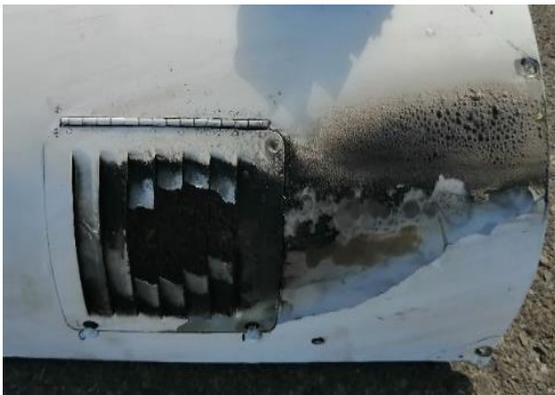
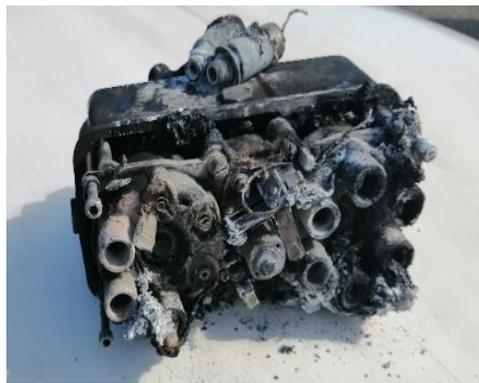
- En el motor N° 2, el magneto del tipo dual estaba unido a la caja de accesorios y la carcasa superior, a la cual se conectan los cables del arnés de encendido, estaba fundida. (Fotografías 3 y 4)

Fotografías 3 y 4: Daños en la capota superior y en el magneto tipo dual.

El incendio en el motor N° 2, se habría originado en el magneto del tipo dual.

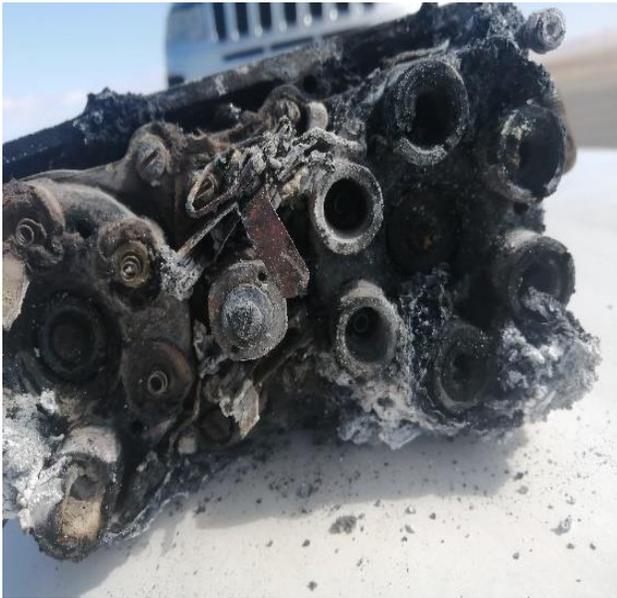
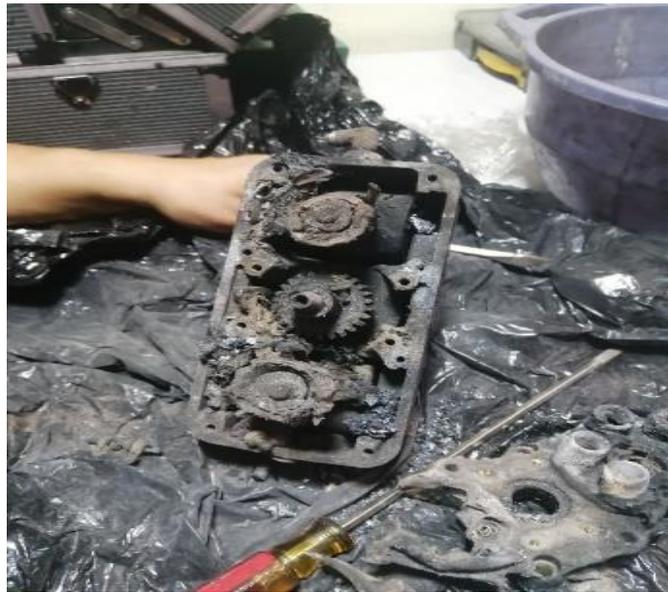
Se efectuó inspección a magneto Bendix en un Centro de Mantenimiento Aeronáutico (CMA) el cual informó que el magneto se encontraba quemado, en la parte hacia los arneses de encendido, por lo que se presume que el fuego se habría iniciado entre el arnés y el block distribuidor, por una causa que no fue posible determinar por los daños que causo el incendio del magneto. (Fotografías 5 y 6)

Fotografías 5 y 6: Inspección al magneto dual.
