INFORME PRELIMINAR 36 MESES DEL ACCIDENTE DE AVIACIÓN N° 1983-22

Fecha suceso : 11 de marzo 2022.

Lugar : Sector rural de Coelemu, Región de Ñuble.

Aeronave : Helicóptero Bell 412

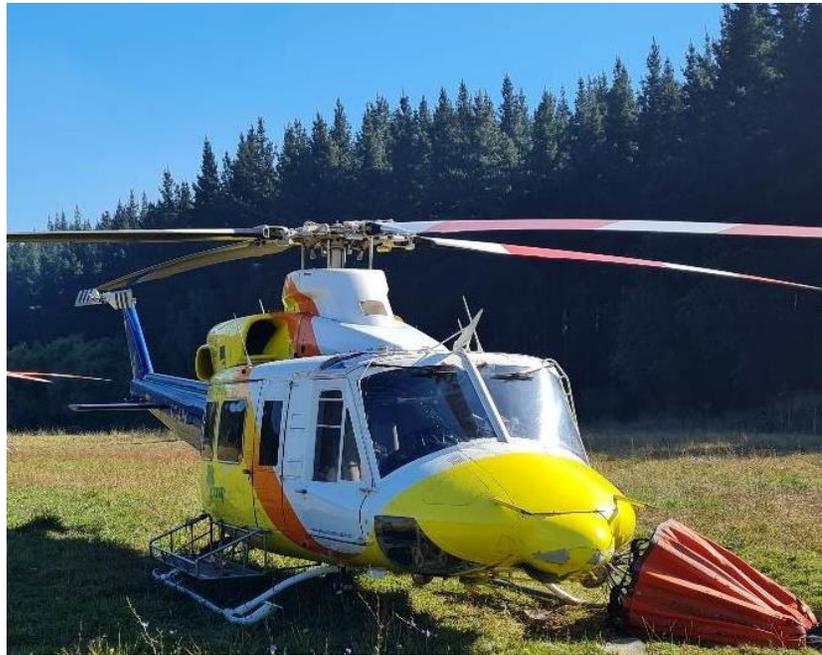
La aeronave se encontraba en la dirección al rumbo 150°, a 263 metros del lugar de carguío de agua, con dirección Sur, en la trayectoria del despegue. (Fotografía N° 1)

Fotografía N°1: Aeronave en el sitio del suceso.

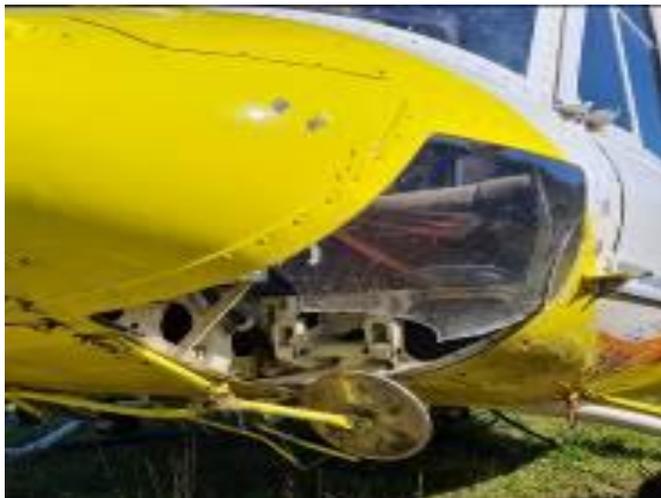
Los espejos ubicados bajo la zona de la nariz estaban con sus bases de soporte fracturadas.
(Fotografía N° 2)

Fotografía N° 2: Daños espejos del helicóptero

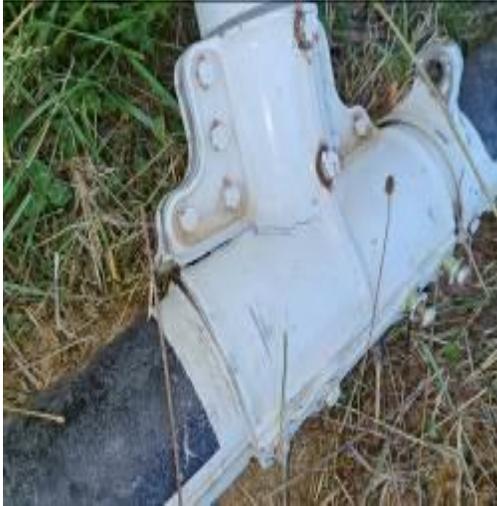
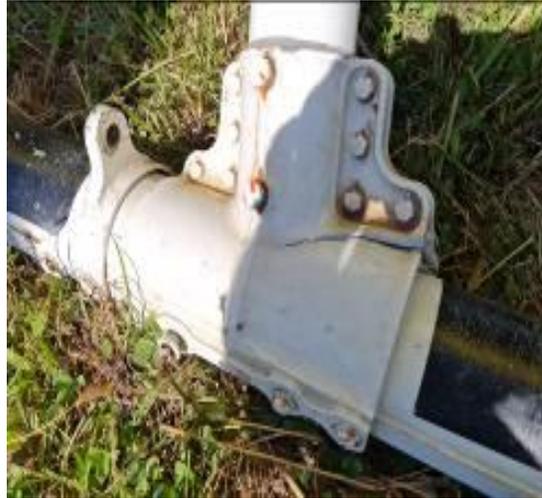
La aeronave se encontró posicionada sobre su tren de aterrizaje (skid), con sus tubos cruzados deformados, abiertos e inclinados hacia atrás. Los fitting traseros del tren de aterrizaje de unión de los skid a los tubos cruzados, se encontraron fracturados. (Fotografías N° 3 y 4)

Fotografías N° 3 y 4: tubos cruzados deformados

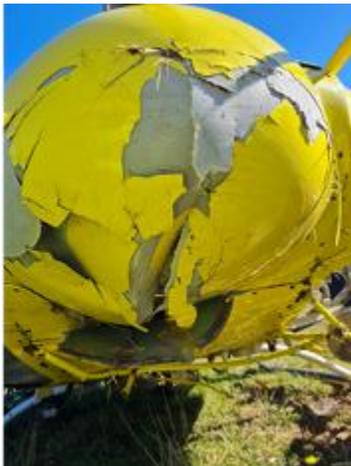
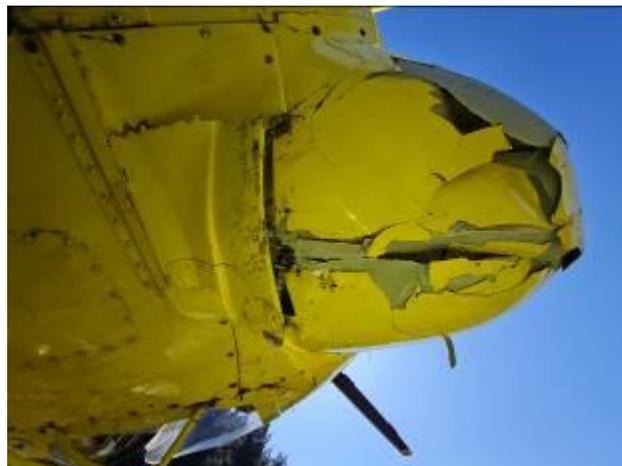
La nariz de la aeronave presentaba fracturas y deformaciones en la parte inferior, el carenado de protección del radar fabricado en fibra se encontraba con múltiples fracturas. (Fotografías N° 5 y 6)

Fotografías N° 5 y 6: Nariz de la aeronave presentaba fracturas y deformaciones en la parte inferior
El cortacable inferior de la aeronave se encontró desprendido de su base y enterrado en el suelo.
(Fotografía N° 7)

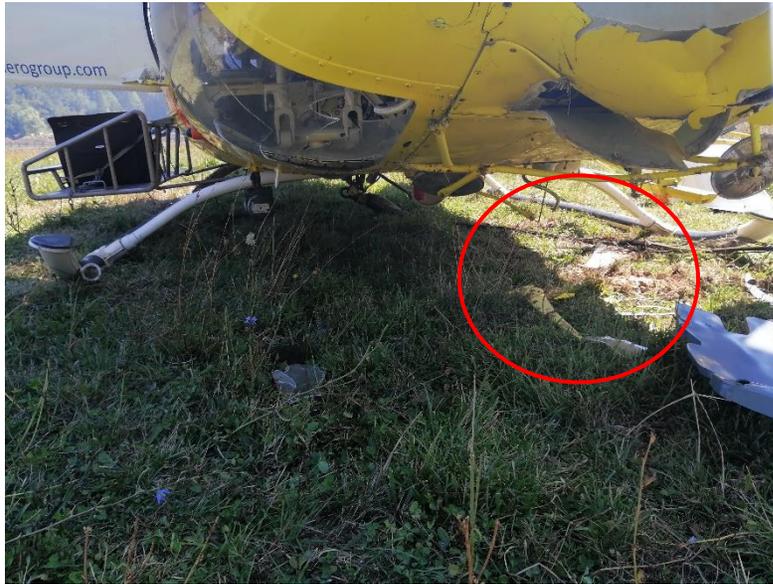
Fotografías N° 7: Cortacable inferior de la aeronave se encontró desprendido.
El parabrisas del lado derecho presentaba fracturas, la ventanilla superior derecha se encontraba destruida, ventanillas inferiores izquierda y derecha destruidas. El resto de las ventanillas de la aeronave estaban en buen estado. (Fotografías N° 8, 9 y 10)

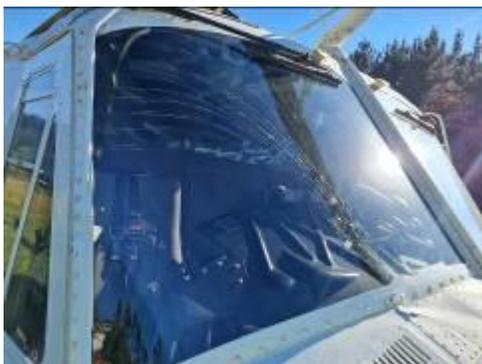
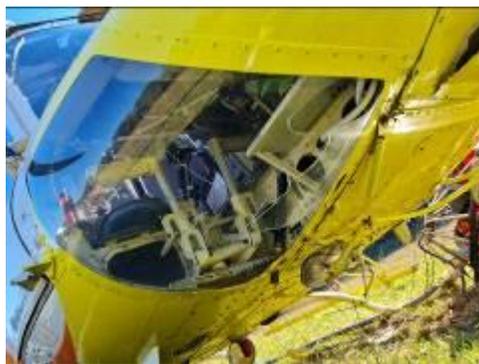
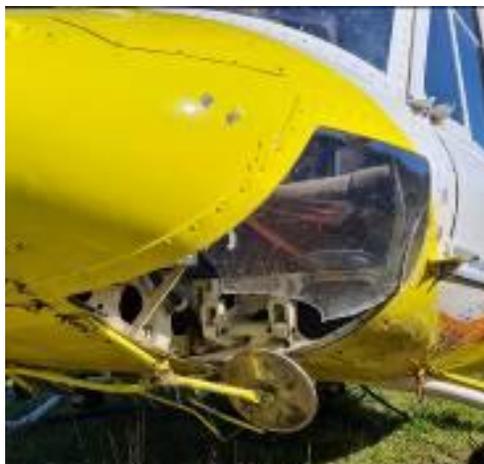
Fotografías N° 8, 9 y 10: Parabrisas derecho y ventanillas inferiores (derecha e izquierda) con daños.

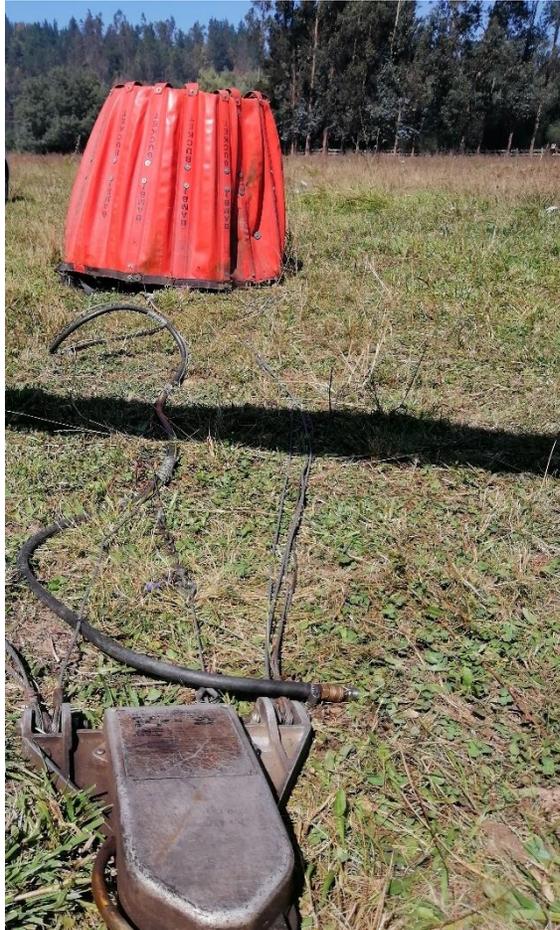
Se inspeccionó el Bambi Bucket utilizado en las labores de extinción de incendios encontrándose su estructura y sistema de soporte sin observaciones. Sus líneas de sujeción al gancho de carga del helicóptero estaban completas y sin evidencia de daño. (Fotografía N° 11)

Fotografía N° 11: Bambi Bucket utilizado.

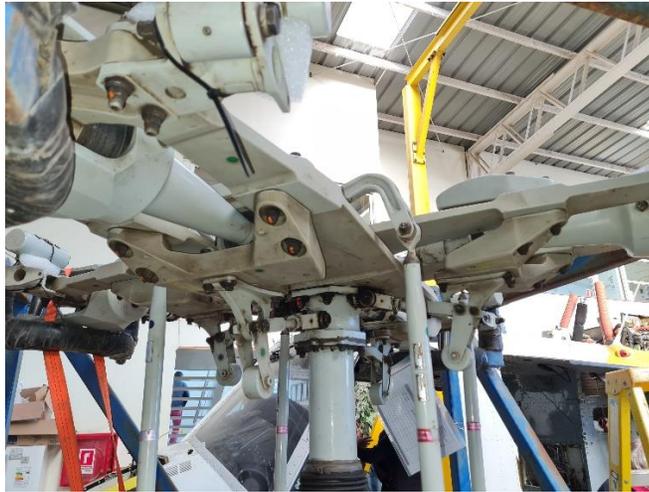
Se efectuó una inspección visual a las palas y conjuntos del rotor principal, no encontrando evidencia de algún daño (Fotografía N° 12).

Fotografía N° 12: Conjunto rotor principal.

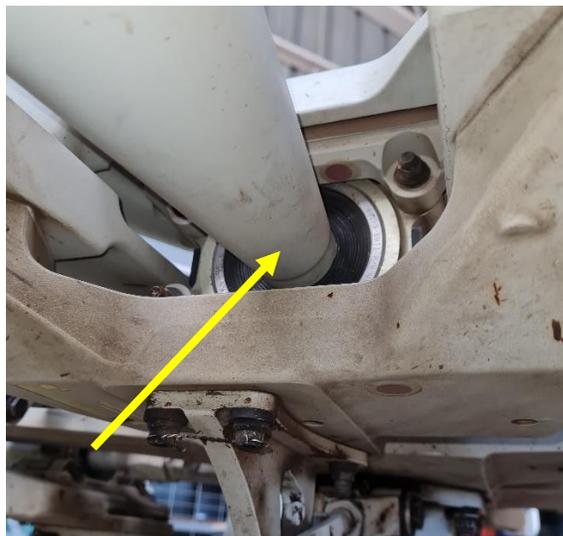
Se revisó la condición de los bumper de elastómeros de las palas del rotor principal, no encontrando observaciones (Fotografía N° 13).

Fotografía N° 13: Bumper de elastómero.

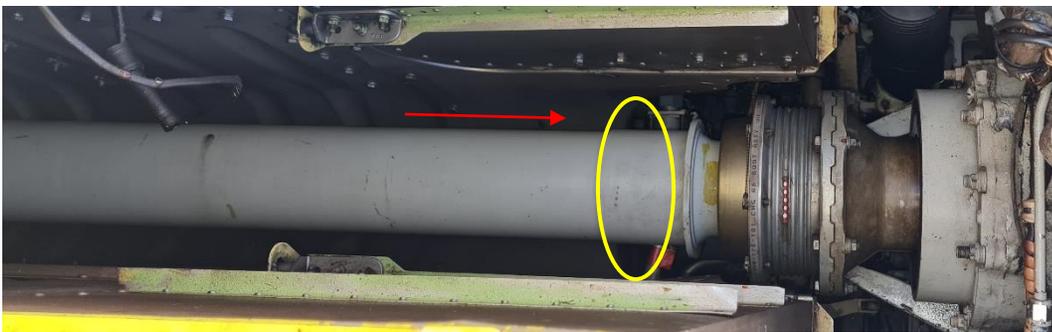
Se desmontó e inspeccionó visualmente Main Drive Shaft, encontrando el coupling delantero con evidencia de daño por impacto, atribuible al aterrizaje brusco (Fotografía N° 14).

Fotografía N° 14: Coupling delantero MDS con evidencia de desplazamiento y golpe.

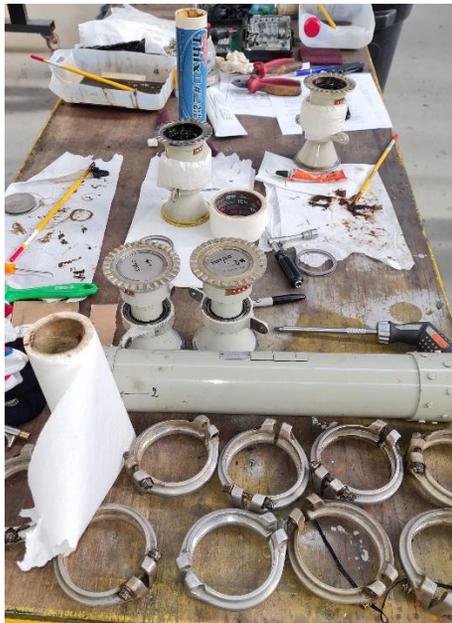
Se desmontó el Tail Rotor Drive Shaft, para ser inspeccionado, no encontrando observaciones (Fotografía N° 15).

Fotografía N° 15: Tail Rotor Drive Shaft sin observaciones

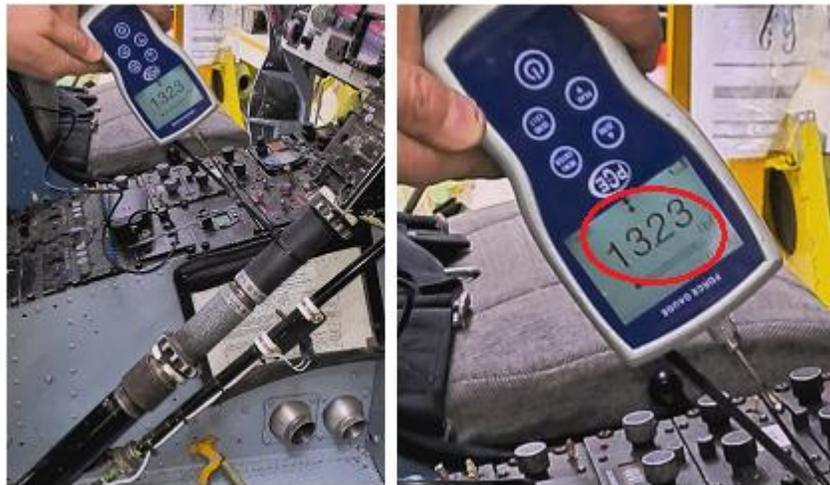
Fotografía N° 16: Fricción del bastón de mando colectivo

volumen 8, capítulo 67 “FLIGHT CONTROL RIGGING item 22” (Imagen N° 2) encontrándose dentro del rango establecido obteniendo 13,23 libras (Fotografía N° 16)

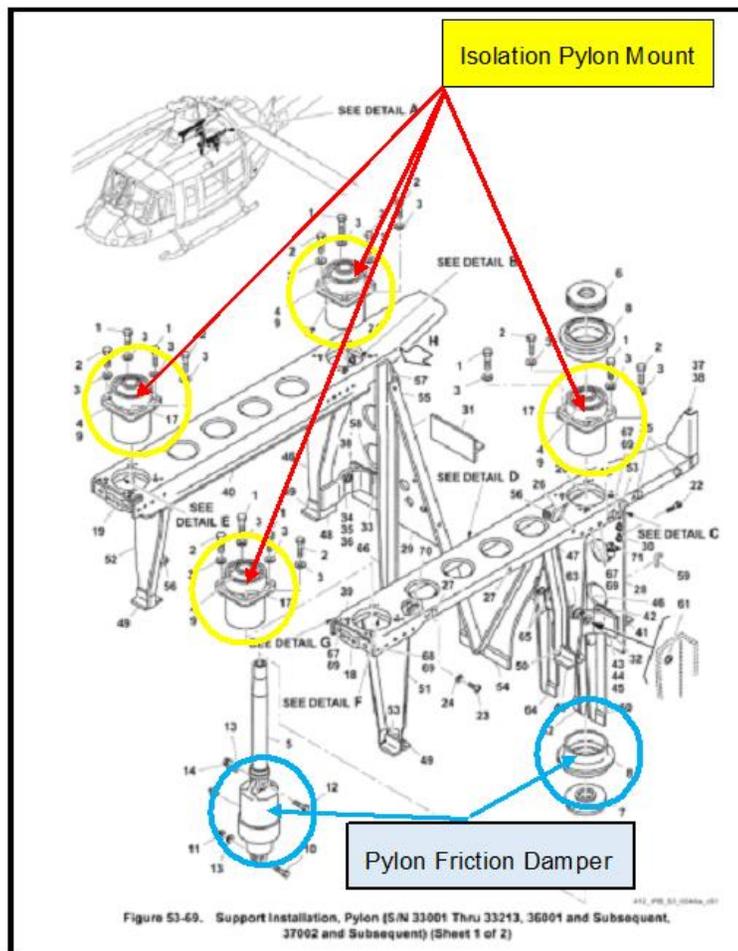
Imagen N° 3: Soportes de aislamiento de la transmisión principal y amortiguadores de fricción.

Se observó que los cuatro conjuntos de montaje “Isolation Pylon Mount” estaban en condiciones relativamente buenas. Por el análisis de las pruebas estáticas y dinámicas de los cuatro elementos se pudo establecer que cumplieron con los requisitos de Bell.

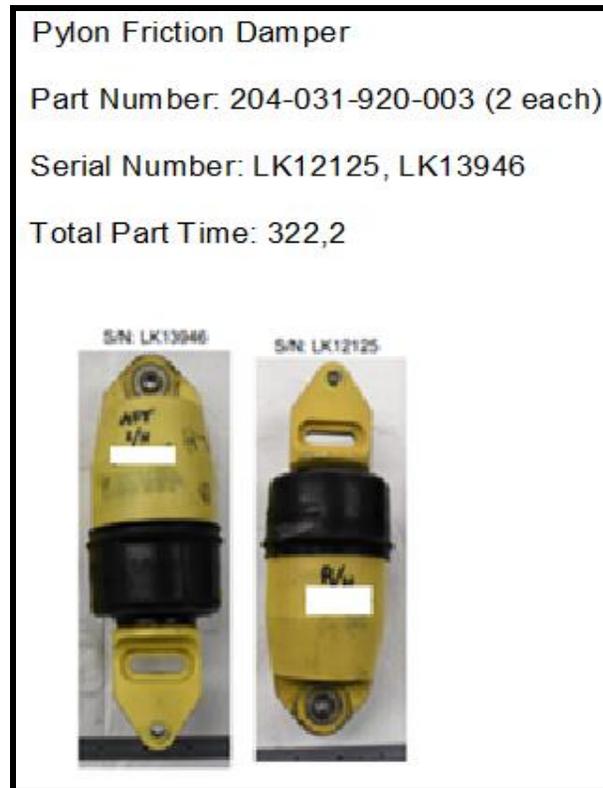
Imagen N° 5: Pylon Friction Damper

Según el análisis de la prueba de tasa de amortiguación, el Pylon Friction Damper trasero izquierdo (LH) cumplió con los criterios de aceptación para una pieza nueva, el amortiguador del lado derecho (RH) fue enviado al proveedor “Parker Lord” para un control dimensional, pruebas y desmontaje de piezas. Las pruebas del proveedor no revelaron ninguna discrepancia con el amortiguador de fricción derecho pasando las pruebas requeridas por Bell.
